Grindstugan 6

Högloftsgatan 9

Uppdragsnummer	O31450
Besiktningsdatum	2026-04-13
Besiktningföretag	OBM Besiktning Väst AB
Besiktningförrättare	Markus Olsson
Närvarande	Säljare
Giltig till och med	2027-04-13

Byggnadsbeskrivning 1½ plans kedjehus	Byggnadsår 1978
Till eller ombyggnad	Övrigt Huset möblerat, besiktning av uterum/sidobyggnader ingår ej i uppdraget

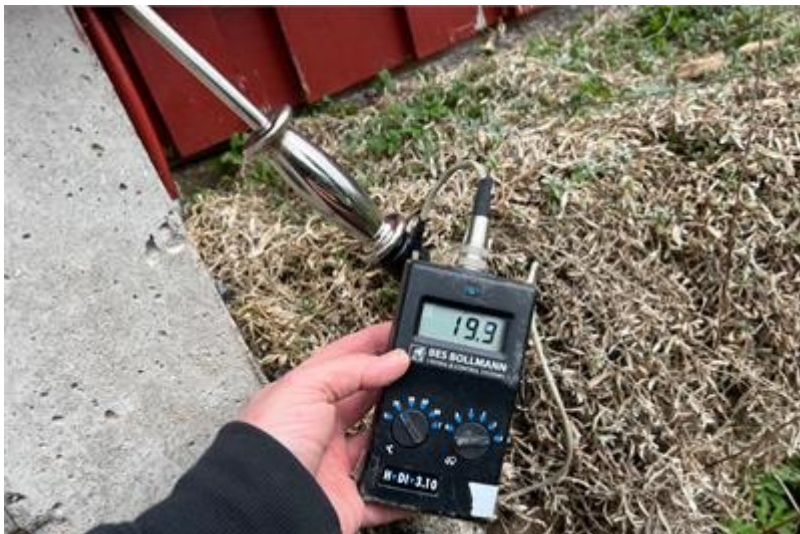
Fuktkvoten uppmättes till mellan 16-19% i ytterväggssyll.
Provhål togs upp i golv under spis i kök och där fuktkvoten uppmättes till 12% i träbjälklaget.

Vid stickprovskontroll av konstruktion uppmättes fuktkvoten till 19% som mest vilket ligger över kritiskt gränsvärde för mikrobiell tillväxt. För att utreda orsak/omfattning samt lämpliga åtgärder rekommenderas att kontakt tas med en fackman för att utföra en fördjupad undersökning. I samband med detta rekommenderas att en lucka tas upp till krypgrunden.

Kritiskt gränsvärde för *mikrobiell tillväxt i trä är ca:17% fuktkvot. Mättnadsgraden i trä ligger på ca: 28%.
(*=Samlingsnamn på flertalet mikroorganismer så som bakterier, mögel och likvärdigt)
