Molkom 1:533

Karriolvägen 12

Uppdragsnummer	S17692
Besiktningdatum	2026-04-14
Besiktningföretag	OBM i Karlstad AB
Besiktningförrättare	Per Rindberg
Närvarande	Säljare
Giltig till och med	2027-04-14

Byggnadsbeskrivning 1-plans hus	Byggnadsår 1980
Till eller ombyggnad -	Övrigt Huset möblerat

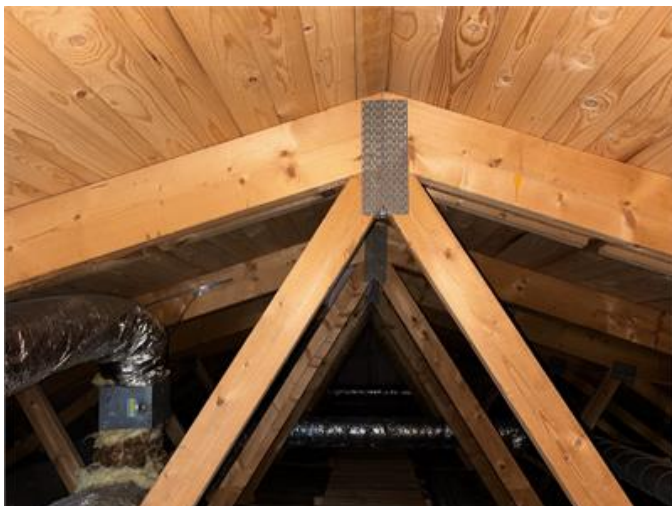
Besiktningsresultat					
Bedömningsskala: 1 = Utan anmärkning, 2 = Påpekande, 3 = Bör åtgärdas, 4 = Ej besiktningsbart					
Byggnadsdel	1	2	3	4	Anmärkning
Nockvind		X			Vinden besiktigad från landgången.
Invändigt					
Hall	X				
WC	X				Fuktindikering har utförts stickprovsmässigt utan att några förhöjda fuktindikationer erhållits.
WC/Dusch		X			Fönster i våtzon 1 ökar risken för fuktskador, rekommenderas att fönstret skyddas från vattenbegjutning.
		X			Bomljud förekommer delvis i klinker.
	X				Fuktindikering har utförts stickprovsmässigt utan att några förhöjda fuktindikationer erhållits.
Sovrum 1	X				
Klädkammare	X				
Sovrum 2	X				
Sovrum 3	X				
Vardagsrum	X				
Sovrum 4	X				
Kök	X				Fuktindikering har utförts stickprovsmässigt utan att några förhöjda fuktindikationer erhållits.
Tvättstuga		X			Utrymmet har äldre standard och den tekniska livslängden är passerad, kommande renoveringsbehov.
		X			Golvatta på betongplatta, se kommentar.

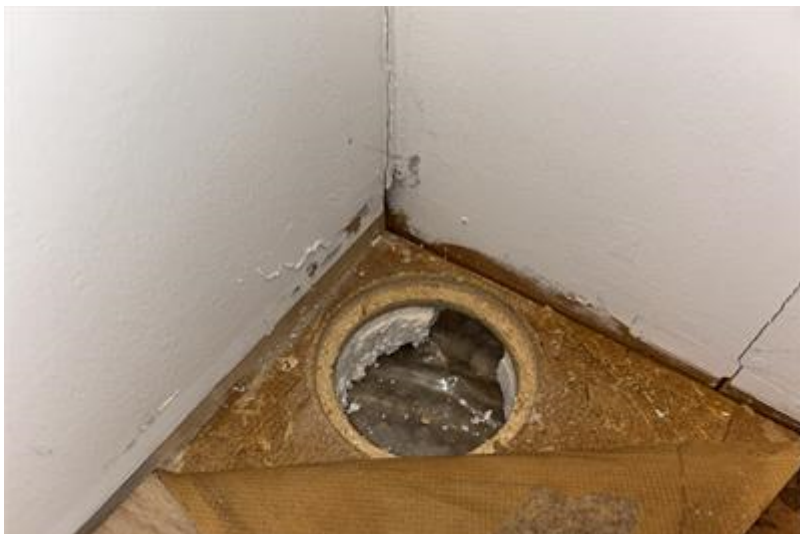
Byggnadsdel	Väggsyll i Klädkammare
Konstruktionsdel	Träsyll
Konstruktionsuppbyggnad	Betong-Träsyll

Fuktkvoten i träsyll uppmättes till 12% FK.

Det kritiska gränsvärdet för mikrobiell tillväxt brukar anges till ca 17% fuktkvot (FK).

Uppmätt värde ligger under gränsvärdet för mikrobiell påväxt.

För att säkert fastställa konstruktionens kondition och fuktstatus måste en mer omfattande undersökning utföras.
