Besiktningssprotokoll

Anticimex Försäkringsbesiktning i samarbete med Fastighetsbyrån

Fastighetsbeteckning: Amundebo 1:49	
Fastighetsadress: Gammalkilsvägen 40	
Postnummer: 590 53	Ort: Ulrika

Besiktningdatum: 2026-04-14	Protokollnummer: 69645272
Temperatur: 5 °C	Väderlek: Sol
Tekniker: Viktor Andersson	
E-post: Viktor.Andersson@anticimex.se	
Kontor: Linköping	
Närvarande: Fastighetsägare

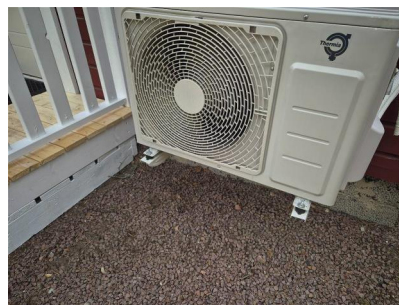
Utvändigt / Markförhållanden

Kondensvatten från luftvärmepumpens utedel leds inte bort från husgrunden.

Detta medför ökad risk för att vatten tränger in i anslutande konstruktioner, vilket i sin tur kan leda till fuktrelaterade skador. Observera att besiktning av byggnadens värmesystem eller värmepumpen inte har ingått i uppdraget.

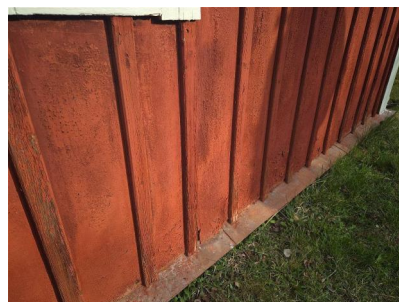
Utvändigt / Fasad

Fasadpanelen är i behov av målning/underhåll. Främst gavel i söderläge där fasaden rekommenderas att bytas. Det ligger masonit mellan läkten.

Fasadbeklädnad och träkonstruktioner där målningsbehov finns riskerar att få fukt- och rötskador på grund av sämre vattenavvisande förmåga. För att öka livslängden på fasadbeklädnaden rekommenderas målning och underhåll.

I samband med byte av fasad rekommenderas kontroll av bakomvarande konstruktion.

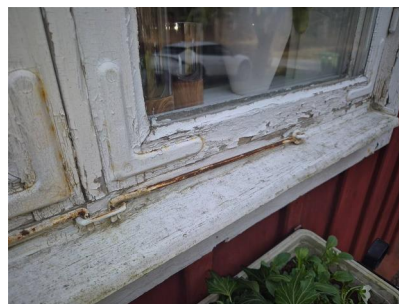
Utvändigt / Fönster

Fönster är i behov av målning/underhåll.

Fönsterbågar och fönsterkarmar där målningsbehov finns riskerar att få fukt- och rötskador på grund av sämre vattenavvisande förmåga.

För att öka livslängden på fönster rekommenderas målning och underhåll.

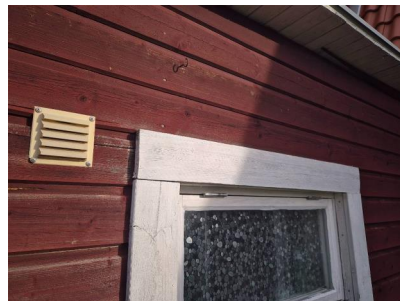
Fönster på tillbyggnad saknar överbleck.

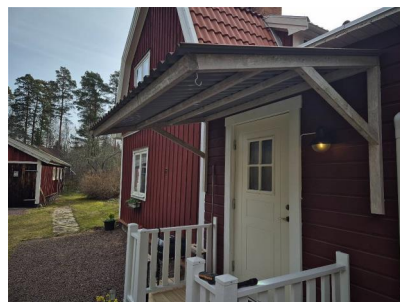
Utvändigt / Veranda

Hängränna saknas.

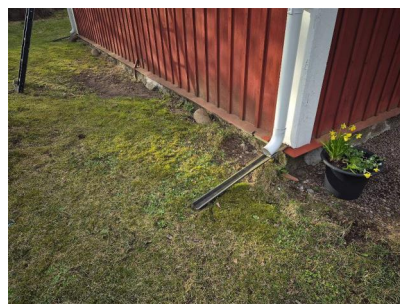
Utvändigt / Hängrännor / Stuprör

Stuprör är inte anslutet till markledning.

Stuprör som inte är anslutet till markledning kan medföra en ökad fuktbelastning på grundmur/sockel som i sin tur kan leda till fuktrelaterade skador.

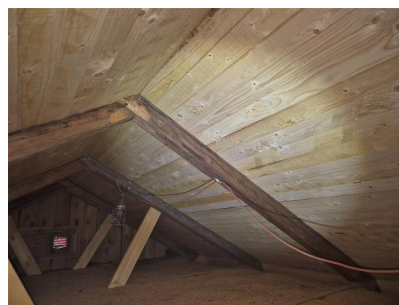
Utvändigt / Vind

Vid kontroll av vinden uppmättes fuktvärden under kritisk fuktnivå för mikrobiell tillväxt.

Fuktkvoten i takbjälkar uppmättes till 10%.

Risk för mikrobiell påväxt föreligger om fuktkvoten överstiger 17%.

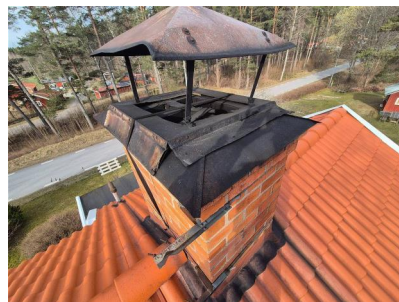
Utvändigt / Skorsten

Plåten runt skorstenen är beställd och kommer att monteras.

Jag rekommenderar att väderskydd byts ut.

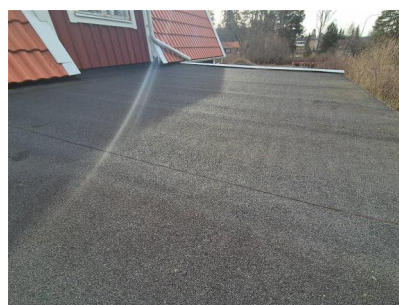
Utvändigt / Tak tillbyggnad

Inga brister noteras på papptak.

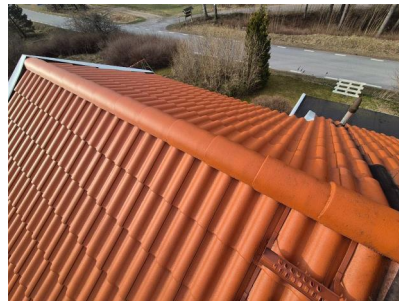
Utvändigt / Tak

- ✓ Inga brister noteras på taket som är besiktat från takstege.

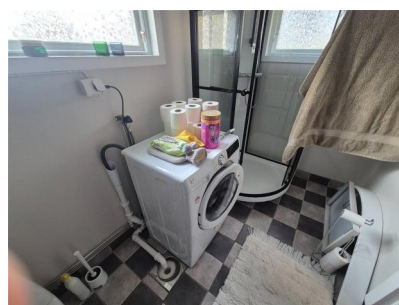
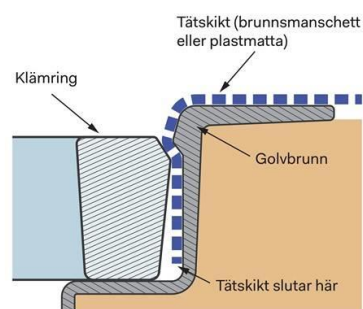
Entréplan / Dusch/Toalett

- ⚠ Tätskikt är felmonterat i golvbrunnen, klämringen är inte nedtryckt i sitt rätta läge.

När tätskikt är felmonterat i golvbrunnen innebär det risk för fuktskador. Vatten kan tränga ner i omkringliggande konstruktioner med fuktrelaterade skador som följd. Sista bilden visar en korrekt monterad klämring.

- Golvfallet är bristfälligt utfört.
- Duschkabin måste fortsatt användas.

Rekommenderas att hålla rent i golvbrunnen.

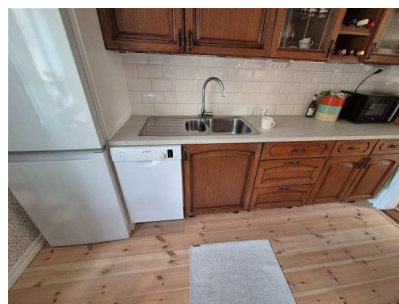
Entréplan / Kök

Vid stickprovskontroll av jordade eluttag noterades inga avvikelser.

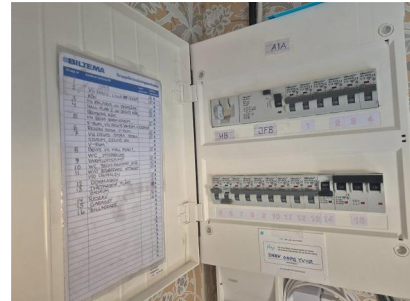
Övre plan / Hall

- ✓ Jordfelsbrytare finns installerad vid elcentralen.

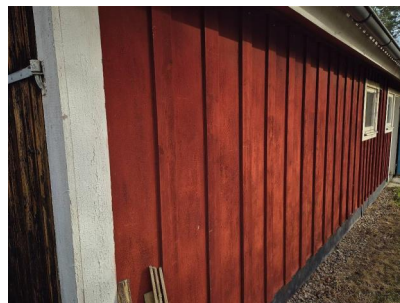
Utvändigt / Fasad

Fasadpanelen och vindskivor är i behov av målning/underhåll. En vindskiva mot framsidan är rötskadad.

Fasadbeklädnad och träkonstruktioner där målningsbehov finns riskerar att få fukt- och rötskador på grund av sämre vattenavvisande förmåga. För att öka livslängden på fasadbeklädnaden rekommenderas målning och underhåll.

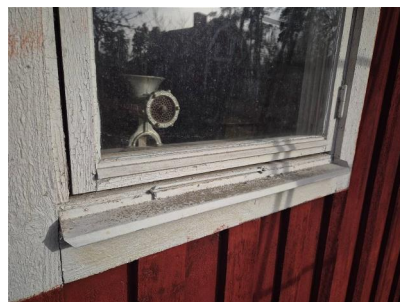
Utvändigt / Fönster

Trädetaljer runt fönster är i behov av målning/underhåll.

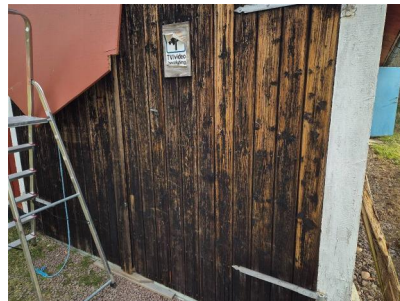
Utvändigt / Dörrar

Dörrar är i behov av målning/underhåll.

Dörrar där målningsbehov finns riskerar att få fukt- och rötskador på grund av sämre vattenavvisande förmåga.

För att öka livslängden på dörr rekommenderas målning och underhåll.

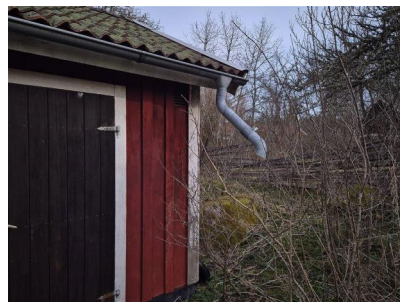
Utvändigt / Hängrännor / Stuprör

Stuprör saknas.

Eftersom stuprör saknas utsätts fasaden och grunden för ökad fuktbelastning, vilket i sin tur kan leda till fuktskador i bakomliggande konstruktioner.

På framsidan brukar en stunna stå, på baksidan leds vattnet bort från garaget.

Montera stuprör.

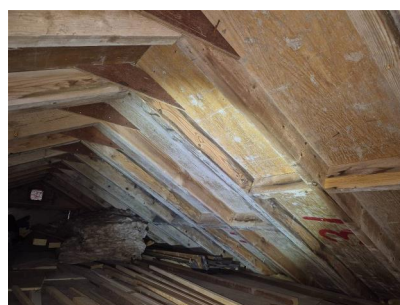
Utvändigt / Vind

Missfärgningar finns på vinden enligt förväntan.

Vid kontroll av vinden uppmättes fuktvärden under kritisk fuktnivå för mikrobiell tillväxt.

Fuktkvoten i takbjälkar uppmättes till 12%.

Risk för mikrobiell påväxt föreligger om fuktkvoten överstiger 17%.

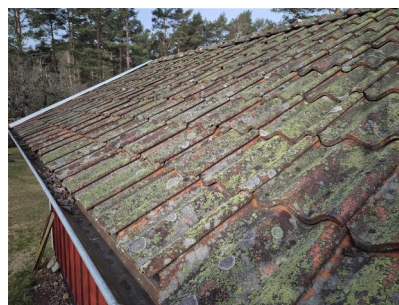
Utvändigt / Tak

Takpannor med underlagstak av träfiberskivor

Med denna konstruktion är det extra viktigt att takpannorna är hela. Eftersom underlagstaket inte har en papp kan regn och snö som tränger in genom otätheter leda till fuktskador i underliggande konstruktion.

- Tegelpannor är äldre och har uppnått sin tekniska livslängd.
- Mossa/lav finns på tegelpannor.
- Nockbandstättning finns inte.

Taket är besiktat från anliggande stege.

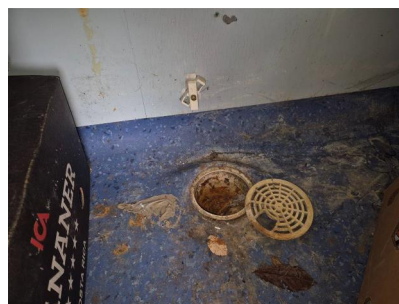
Garage invändigt / Tidigare tvättstuga

Avlopp och vattenrör är pluggade och ej i bruk.

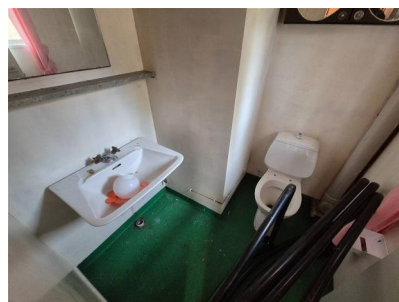
Garage invändigt / Tidigare dusch/Toalett/bastu

Toalett, avlopp och vatten ej i bruk.

Renovering rekommenderas.
