Besiktningssprotokoll

Anticimex Försäkringsbesiktning i samarbete med Fastighetsbyrån

Fastighetsbeteckning: Rosenstenen 2	
Fastighetsadress: Lispundgatan 18	
Postnummer: 587 39	Ort: Linköping

Försäkringsbesiktning

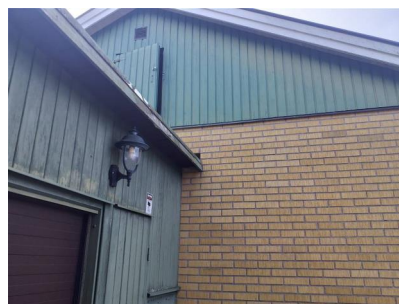
Utvändigt / Fasad

Fasadpanelen är i behov av målning/underhåll.

Fasadbeklädnad och träkonstruktioner där målningsbehov finns riskerar att få fukt- och rötskador på grund av sämre vattenavvisande förmåga. För att öka livslängden på fasadbeklädnaden rekommenderas målning och underhåll.

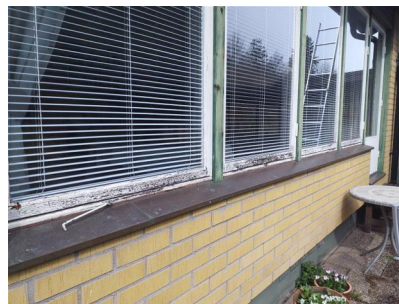
Utvändigt / Fönster och dörrar

Fönster är i behov av målning/underhåll.

Fönsterbågar och fönsterkarmar där målningsbehov finns riskerar att få fukt- och rötskador på grund av sämre vattenavvisande förmåga.

För att öka livslängden på fönster rekommenderas målning och underhåll.

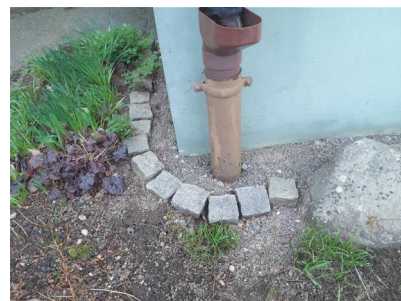
Utvändigt / Hängrännor / Stuprör

Äldre stuprör med färgsläpp/rost.

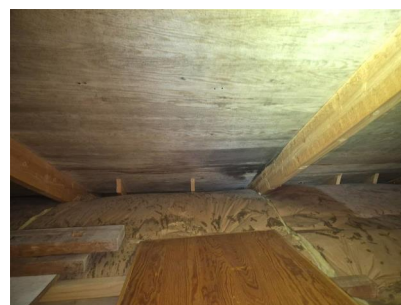
Utvändigt / Vind

Vid kontroll av vinden har fuktvärden under kritisk fuktnivå för mikrobiell tillväxt uppmätts, dock finns mikrobiell påväxt på underlagstak.

Fuktkvoten i underlagstak/takbjälkar uppmättes till 9%
Risk för mikrobiell påväxt föreligger om fuktkvoten överstiger 17%.

Den upptäckta mikrobiella påväxten på underlagstaket är ett tecken på att vinden har tillförts eller tillförs fukt inifrån bostaden. Observera att besiktning av bostadens ventilationssystem inte har ingått i uppdraget.

För att komma tillrätta med detta kan fuktillförseln inifrån bostaden behöva minskas. Det kan göras genom att ventilationen i bostaden förbättras samt att eventuella otätheter i vindsbjälklaget (tak-/väggvinklar, taklucka med mera) tätas. Läs Anticimex faktablad om uppvärmda vindsutrymmen för tips och råd.

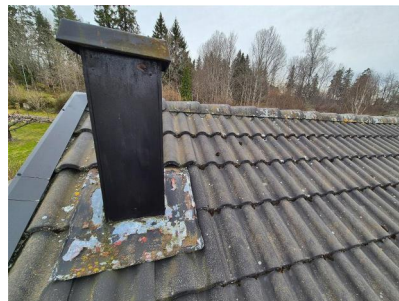
Utvändigt / Tak

Färgsläpp finns på äldre plåtar.

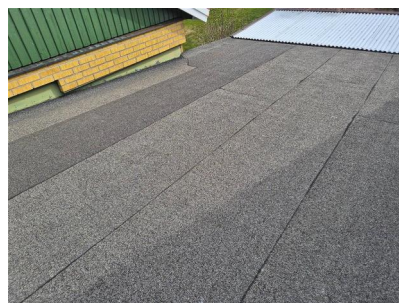
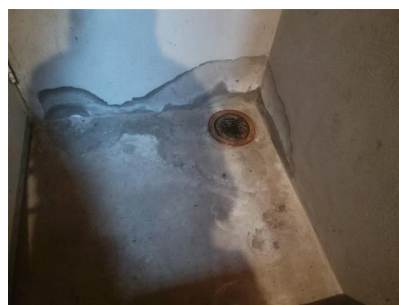
Utvändigt / Garage

Träkonstruktioner är i behov av målning/underhåll.

Fasadbeklädnad och träkonstruktioner där målningsbehov finns riskerar att få fukt- och rötskador på grund av sämre vattenavvisande förmåga. För att öka livslängden på fasadbeklädnaden rekommenderas målning och underhåll.

- Äldre gjutjärnsbrunn nedanför trappan, missfärgning/fuktgenomslag kunde ses.
- Mikrobiell påväxt förekommer ställvis i underlagstaket på grund av naturlig fuktpåverkan.
- Papptaget börjar uppnå sin tekniska livsländ, mindre torrsprickor kunde ses.

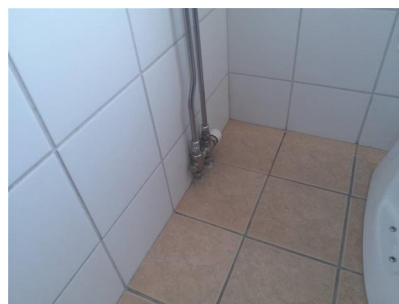
Entréplan / Badrum/Wc

Rör genomföring finns i golv nära vägg.

Rör genomföringar i golvet medför en ökad risk för att vatten tränger ner i omkringliggande konstruktioner och orsakar fuktskada.

Ytliga sprickor i emaljen på handfatet.

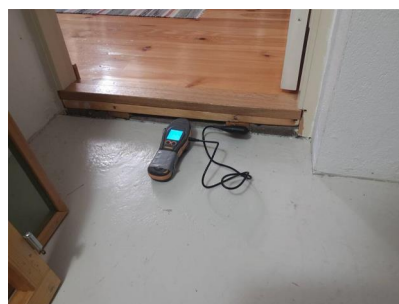
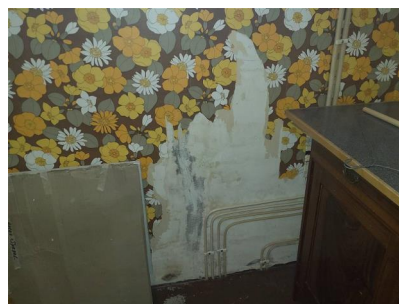
Källarplan / Allmänt

Utvändigt fuktskydd är äldre.

Eftersom källarens utvändiga fuktskydd (dagvattensystem, dräneringssystem samt källarytterväggarnas utvändiga fuktskydd) är äldre, så kan systemet ha nedsatt funktion. Detta ökar risken för invändiga fuktskador i källaren.

Grundläggningen består av en betongplatta på mark utan underliggande isolering och med ett uppreglat golv dikt an betongen. Fuktkvoten uppmättes till 9% i golvkonstruktion. Risk för mikoriell tillväxt föreligger om fuktkvoten överstiger 17%.

Befintlig golvkonstruktion riskerar att drabbas av fuktskador på grund av naturlig fuktpåverkan. Detta i sin tur kan leda till mikrobiella skador (angrepp av mikroorganismer) som kan resultera i att mikrobiell lukt sprids till boendemiljön.

Källarväggar har täta ytskikt/tapet direkt på grundmur.

På insidan av källarväggarna finns täta ytskikt. På grund av naturlig fuktpåverkan från mark riskerar ytskiktet att släppa från underlaget. Ytskiktet riskerar dessutom att få mikrobiella skador (angrepp av mikroorganismer) som kan leda till att mikrobiell lukt sprids till boendemiljön.

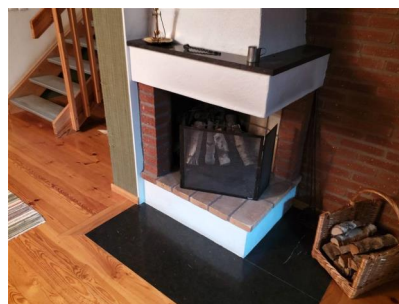
Källarplan / Gillestuga

Kamin är i dagsläget ej godkänd att elda i men kommer att provtryckas innan huset säljs enligt uppgift.

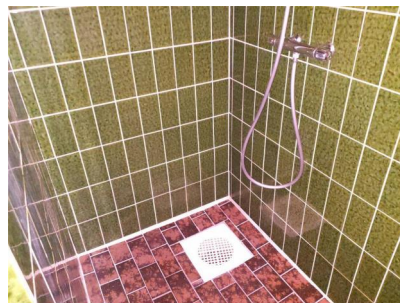
Källarplan / Tvättstuga/Dusch/fjärrvärmväxlare

- ⚠ Anmärkningar som innebär en risk för skada:
 - Äldre gjutjärnsbrunn.
 - Limmad plastmatta direkt mot betongplattan.
 - Äldre yt- och tätskikt.
- Fuktindikering utan anmärkning.
