Anticimex Överlåtelsebesiktning av småhus - nivå 2

Fastighetsbeteckning: Vi 1:144	
Fastighetsägare: Källarsson Fastigheter Ab	
Fastighetsadress: Ringvägen 3	
Postnummer: 816 30	Ort: Ockelbo

Besiktningdatum: 2026-04-13	Protokollnummer: 69622476
Temperatur: 9 °C	Väderlek: Klart
Tekniker: Stefan Gustafsson	
E-post: stefan.gustafsson@anticimex.se	
Kontor: Gävle	
Närvarande: Ingen närvarade.

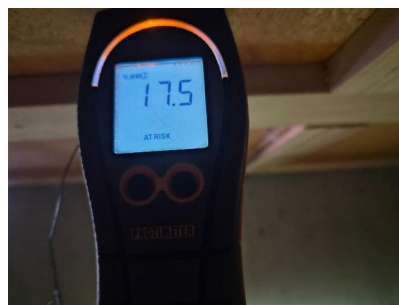
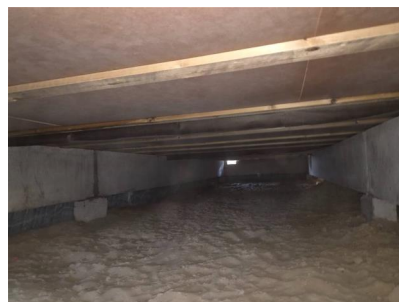
Utvändigt / Krypgrund

Vid kontroll av konstruktion i krypgrund noterades fuktvärden över kritisk fuktnivå och det förekommer mindre mikrobiell påväxt.

De höga fuktvärdena och den mikrobiella påväxten innebär att grundens klimat under delar av året är för fuktigt. Detta kan i förlängningen leda till rötskador i konstruktionen. För att undvika detta så måste krypgrundens klimat bli torrare.

Fuktkvoten uppmättes mellan 15-17,5 %.

För att undvika detta så måste grundens klimat bli torrare. Läs Anticimex faktablad om uteluftsventilerade krypgrunder för tips och råd.

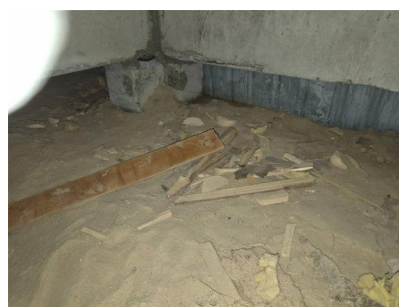
Organiskt material finns i utrymmet.

När man har organiskt material i en fuktig miljö finns en ökad risk för mikrobiell tillväxt (angrepp av mikroorganismer). Detta kan i sin tur leda till att mikrobiell lukt sprids till boendemiljön.

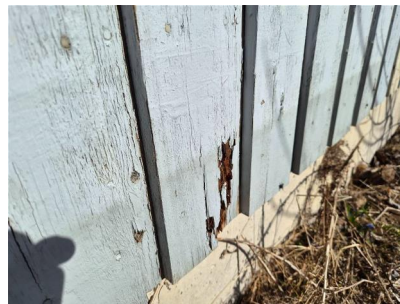
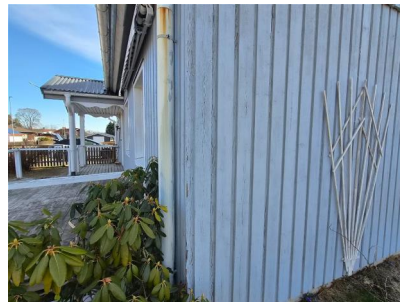
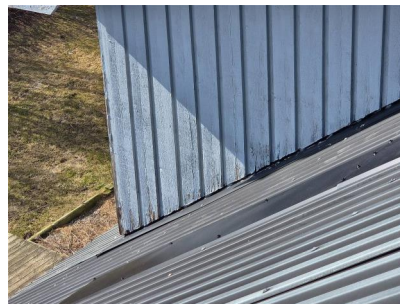
Utvändigt / Fasad

Enstaka panelbrädor har mindre rötskador.
Fasadpanelen är i behov av målning/underhåll.

Fasadbeklädnad och träkonstruktioner där målningsbehov finns riskerar att få fukt- och rötskador på grund av sämre vattenavvisande förmåga. För att öka livslängden på fasadbeklädnaden rekommenderas målning och underhåll. I samband med ommålning rekommenderas att de rötskadade panelbrädorna byts ut.

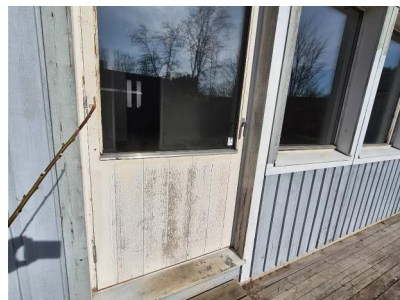
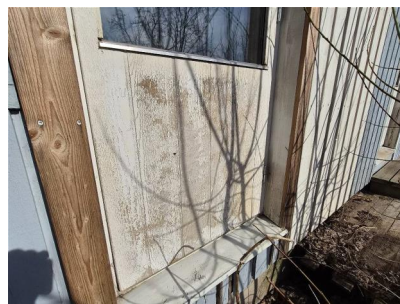
Utvändigt / Dörrar

Dörrar är i behov av målning/underhåll.

Dörrar där målningsbehov finns riskerar att få fukt- och rötskador på grund av sämre vattenavvisande förmåga.

För att öka livslängden på dörr rekommenderas målning och underhåll.

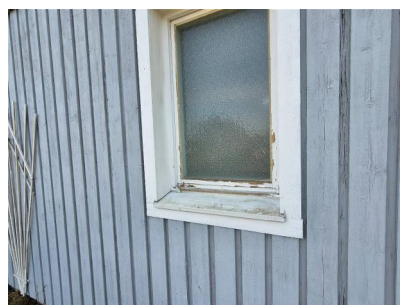
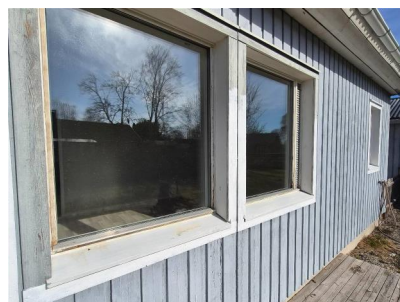
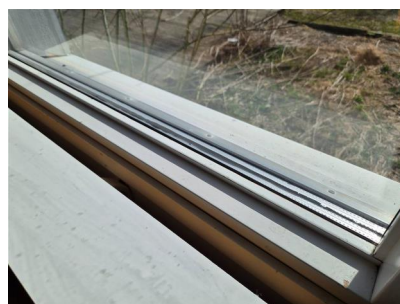
Utvändigt / Fönster

- Fönster är i behov av målning/underhåll.
- Isolerglas är äldre.

Fönsterbågar och fönsterkarmar där målningsbehov finns riskerar att få fukt- och rötskador på grund av sämre vattenavvisande förmåga.

Befintliga fönster är äldre vilket betyder att tätningen mellan fönsterrutorna kan vara sämre. Detta kan leda till att missfärgning/imma kan uppstå mellan glasrutorna.

För att öka livslängden på fönster rekommenderas målning och underhåll.

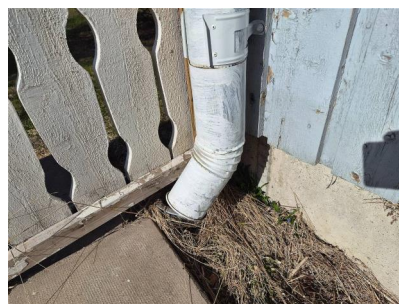
Utvändigt / Hängrännor / Stuprör

Stuprör avslutas nära husliv.

Stuprör som avslutas intill husliv (ovan mark) kan medföra en ökad fuktbelastning på grundmur/sockel med fuktrelaterade skador som följd.

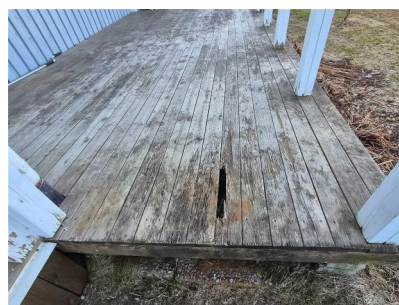
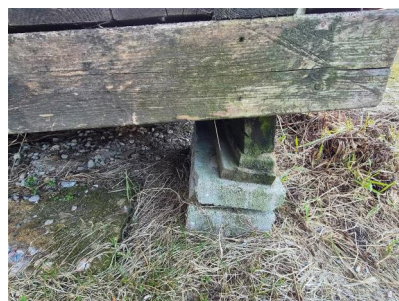
Utvändigt / Altan 1 & 2

Svikt och skador förekommer på altan.

Svikt och skador på altan och altanräcke är ett tecken på brister i konstruktionen.

Vi rekommenderar en fördjupad undersökning för att bedöma orsak och omfattning.

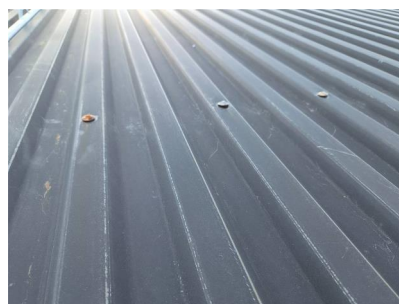
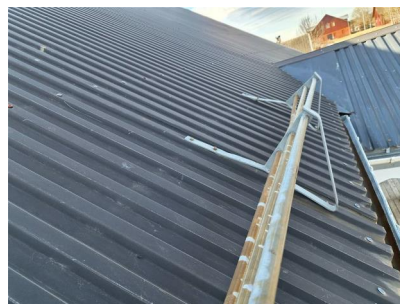
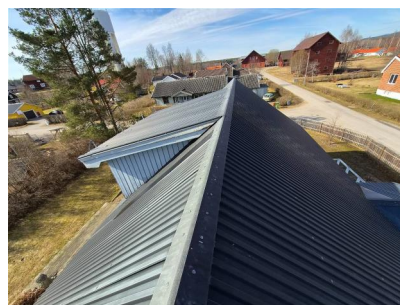
Utvändigt / Tak

- Snörskydd saknas på takkupan
- Snörskydd är löst
- Yttertaget är spikat med klockspik.

Takplåten är fastsatt med klockspik som med tiden har förmåga av att släppa från underlaget med otätheter som följd. Risk att regn- eller smältvatten tränger ner i underliggande takkonstruktion och orsakar fuktrelaterade skador

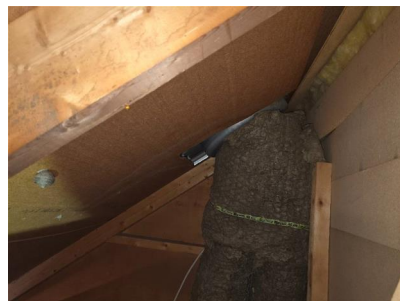
Utvändigt / Sidovind 1 & 2

- Underbeslag saknas på ventilationshuv.
- Underlagstaket består av träfiberskivor.

Avsaknad av underbeslag innebär risk för att vatten som tränger in under yttertakets inte leds bort på ett kontrollerat sätt.

Eftersom underlagstaket består av träfiberskivor utan yttre täckning av papp under takbeklädnaden, finns risk vid ogynnsam väderlek att regnvatten/snö tränger in i skivskarvar med läckage på vindsutrymmet som följd. Med tiden kan även träfiberskivorna drabbas av fuktskador.

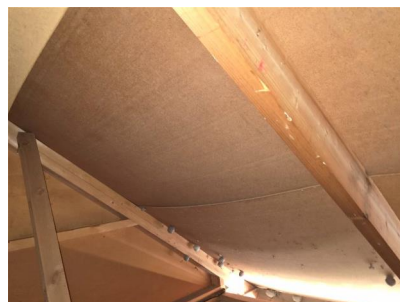
Vid kontroll av vinden uppmättes fuktvärden under kritisk fuktnivå för mikrobiell tillväxt och en normal lukt upplevdes. Fuktkvoten i underlagstak/takbjälkar uppmättes till 9 %.

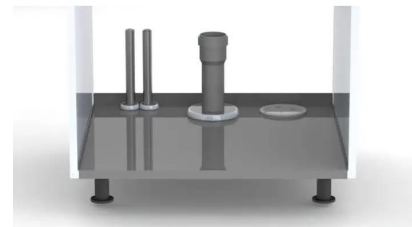
Entréplan / Kök

Fuktskydd saknas i diskbänkskåp.

Utan fuktskydd är det svårt att upptäcka läckage från rörledning. Vatten kan då tränga in i omkringliggande konstruktioner och orsaka fuktskador.

För att upptäcka eventuella läckage, installera ett fuktskydd.

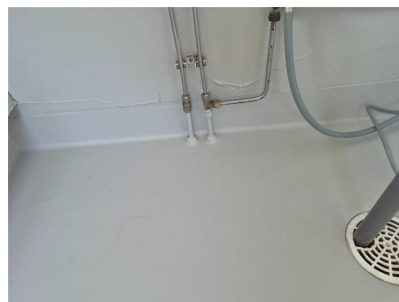
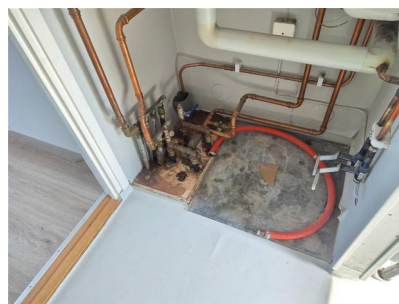
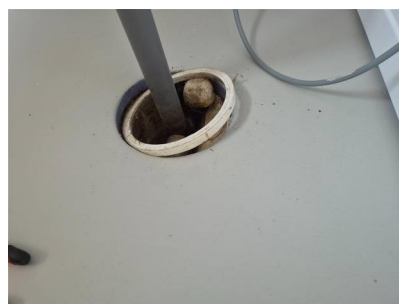
Entréplan / Tvättstuga

- Våtutrymmet har äldre yt-/tätskikt.
- Rör genomföring finns i golv.
- Klämring i golvbrunn är lös.

Eftersom funktionen, som innebär att ytskiktet/tätskiktet ska vara vattentätt, kan vara nedsatt finns en ökad risk att vatten tränger igenom ytskiktet/tätskiktet med vattenskador i omkringliggande konstruktioner som följd.

Rör genomföringar i golvet medför en ökad risk för att vatten tränger ner i omkringliggande konstruktioner och orsakar fuktskador.

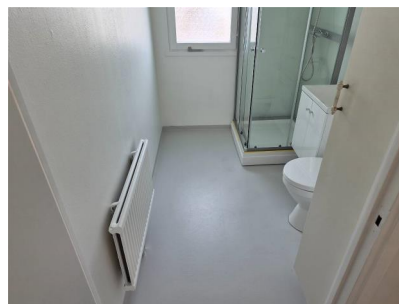
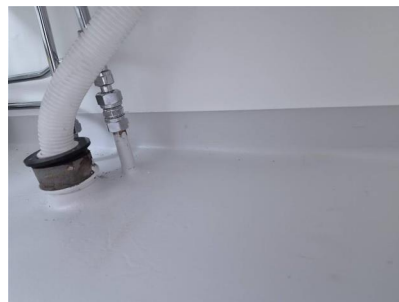
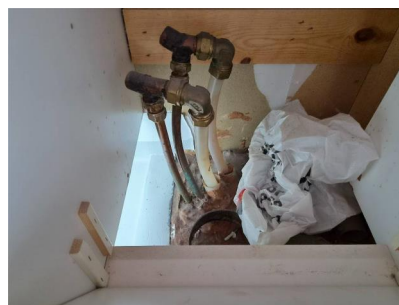
Entréplan / Dusch/Toalett

- Våtutrymmet har äldre yt-/tätskikt.
- Rör genomföring finns i golv.

Eftersom funktionen, som innebär att ytskiktet/tätskiktet ska vara vattentätt, kan vara nedsatt finns en ökad risk att vatten tränger igenom ytskiktet/tätskiktet med vattenskador i omkringliggande konstruktioner som följd.

Rör genomföringar i golvet medför en ökad risk för att vatten tränger ner i omkringliggande konstruktioner och orsakar fuktskador.

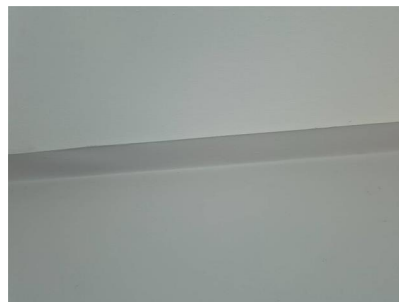
Väggbeklädnad har släppt från underlaget.

Eftersom funktionen, som innebär att ytskiktet/tätskiktet ska vara vattentätt, kan vara nedsatt finns en ökad risk att vatten tränger igenom ytskiktet/tätskiktet med vattenskador i omkringliggande konstruktioner som följd.

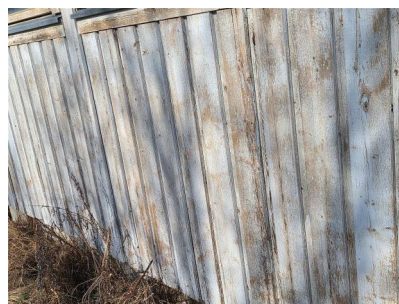
Utvändigt / Fasad

Enstaka panelbrädor har mindre rötskador.
Fasadpanelen är i behov av målning/underhåll.

Fasadbeklädnad och träkonstruktioner där målningsbehov finns riskerar att få fukt- och rötskador på grund av sämre vattenavvisande förmåga. För att öka livslängden på fasadbeklädnaden rekommenderas målning och underhåll. I samband med ommålning rekommenderas att de rötskadade panelbrädorna byts ut.

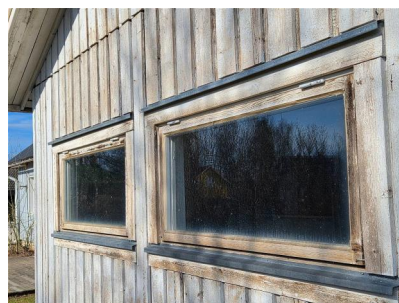
Utvändigt / Fönster

Fönster är i behov av målning/underhåll.

Fönsterbågar och fönsterkarmar där målningsbehov finns riskerar att få fukt- och rötskador på grund av sämre vattenavvisande förmåga.

För att öka livslängden på fönster rekommenderas målning och underhåll.

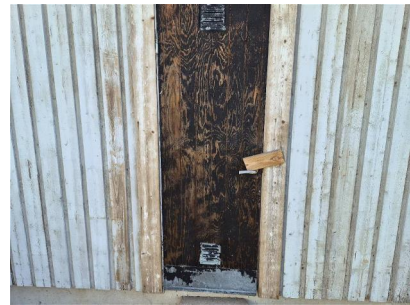
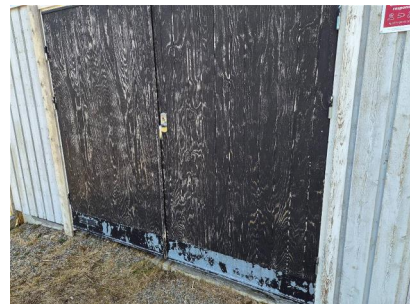
Utvändigt / Dörrar

Dörrar är i behov av målning/underhåll.

Dörrar där målningsbehov finns riskerar att få fukt- och rötskador på grund av sämre vattenavvisande förmåga.

För att öka livslängden på dörrar rekommenderas målning och underhåll.

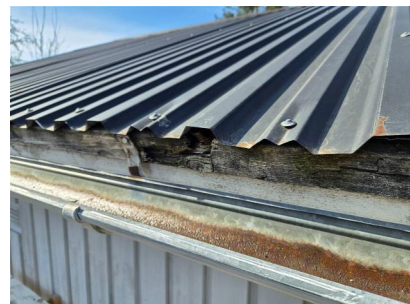
Utvändigt / Tak

Rötskador finns på träläkten.

Vi rekommenderar en fördjupad undersökning för att bedöma orsak och omfattning

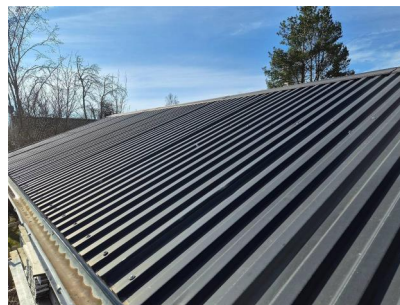
Yttertaket är spikat med klockspik.

Takplåten är fastsatt med klockspik som med tiden har förmåga av att släppa från underlaget med otätheter som följd. Risk att regn- eller smältvatten tränger ner i underliggande takkonstruktion och orsakar fuktrelaterade skador
