Svenljunga 18:5

Månstigen 5

Uppdragsnummer	O31491
Besiktningsdatum	2026-04-14
Besiktningföretag	OBM Besiktning Väst AB
Besiktningförrättare	Magnus Henriksson
Närvarande	Ingen deltar vid besiktningen
Giltig till och med	2027-04-14

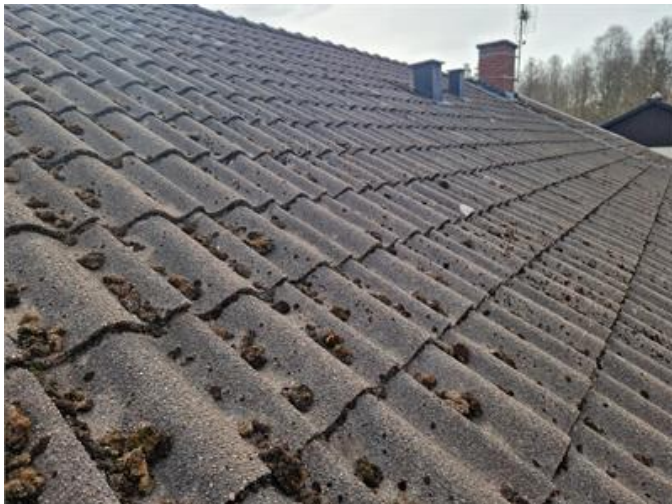
Tak: Då taktäckningar med takpannor och takpapp är av äldre standard har det ett minskat motstånd mot vatteninträning. Detta i sin tur kan leda till fuktskador på takkonstruktionen vilket kan påverka byggnaden och dess inomhusklimat negativt.

Mossan binder fukt, detta kan påverka taket negativt. Om det finns mossa på taket en längre tid kan det inte uteslutas att det kommer uppstå skador på taket, vilket i sin tur påverkar underliggande material och orsakar skador som påverkar byggnaden negativt.

Vy på yttertak

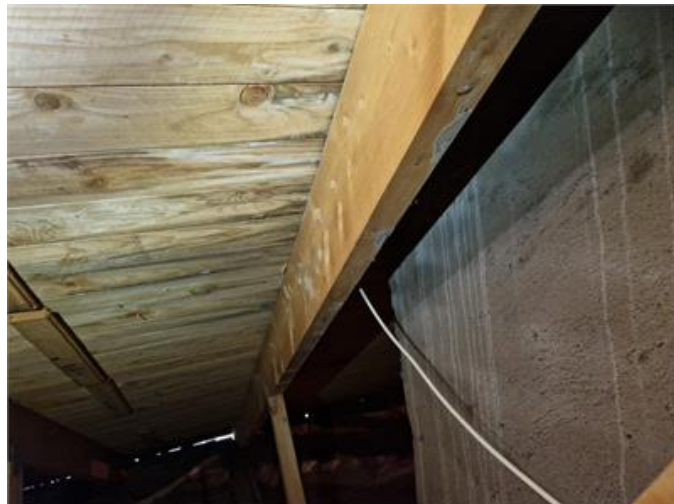
Vy på underlagstak med äldre spår av fukt/missfärgning

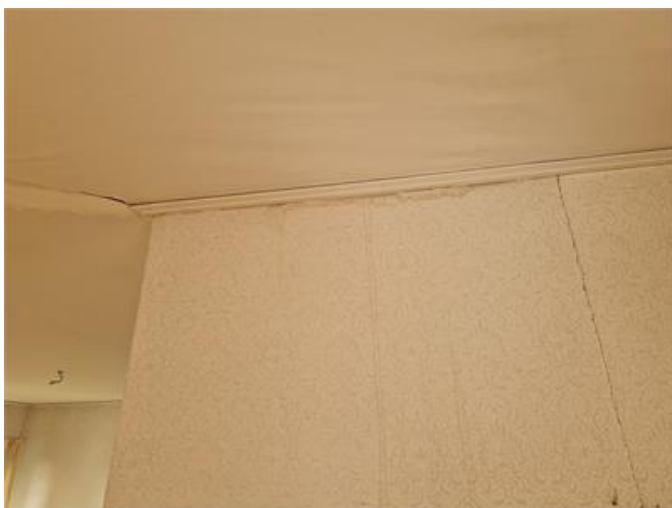
Fuktfläckar/missfärgning i vardagsrum (tak vid murstocken)
