# Besiktningssprotokoll

Anticimex Försäkringsbesiktning i samarbete med Fastighetsbyrån

Fastighetsbeteckning: Hamburgsund 3:144	
Fastighetsadress: Gullvivevägen 1	
Postnummer: 45745	Ort: Hamburgsund

Besiktningdatum: 2026-04-14	Protokollnummer: 69537417
Temperatur: 12 °C	Väderlek: Mulet
Tekniker: Mikael Hoffner	
E-post: mikael.hoffner@anticimex.se	
Kontor: Uddevalla	
Närvarande: Fastighetsägare

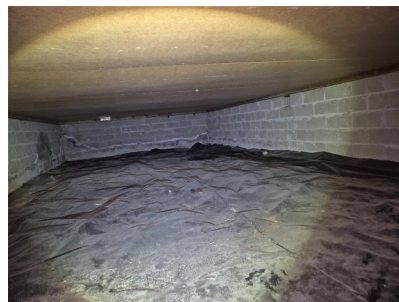
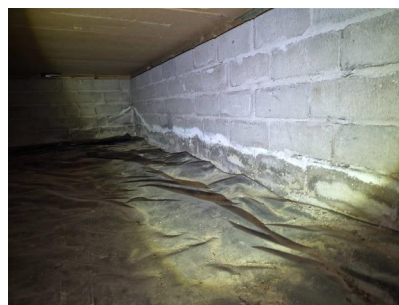
Vid kontroll av konstruktionen i krypgrund uppmättes fuktvärden under kritisk fuktnivå för mikrobiell tillväxt och normal lukt upplevdes. Fuktgenomslag förekommer på insidan grundmur.

Golvbjälklaget ovan den uteluftsventilerade krypgrunden riskerar att drabbas av fuktskador på grund av naturlig fuktpåverkan. Detta kan i sin tur leda till mikrobiella skador (angrepp av mikroorganismer) som kan leda till att mikrobiell lukt sprids till boendemiljön. Syllar är tryckimpregnerade. Fuktkvoten uppmättes till 13%. Risk för mikrobiell tillväxt föreligger vid 17%.

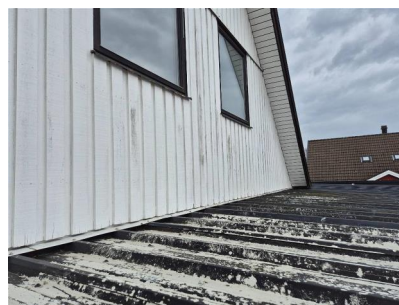
Fasadpanelen är i behov av målning/underhåll.

Fasadbeklädnad och träkonstruktioner där målningsbehov finns riskerar att få fukt- och rötskador på grund av sämre vattenavvisande förmåga. För att öka livslängden på fasadbeklädnaden rekommenderas målning och underhåll.

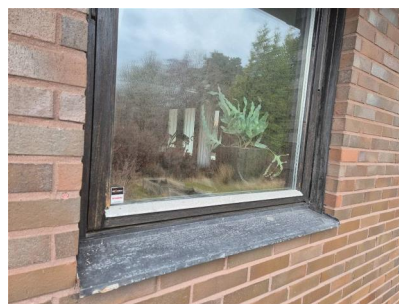
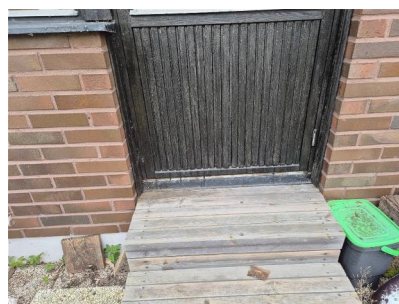
Fönster är i behov av målning/underhåll.  
Torrspäckor förekommer altandörr.

Träkonstruktioner där målningsbehov finns riskerar att få fukt- och rötskador på grund av sämre vattenavvisande förmåga.

Isolerglas är äldre. Isolerglas kan med tiden bli otäta mellan glasen vilket medför att de blir missfärgade.

För att öka livslängden på fönster/dörrar rekommenderas målning och underhåll.

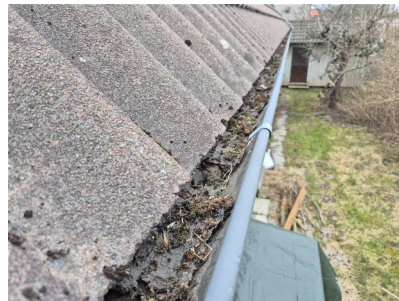
Hängrännor är skräpfyllda.

Eftersom hängrännor är fulla med skräp finns risk för fuktskador på fasad och sockel då vatten kan svämma över.

För att förhindra översvämning rekommenderas rensning av hängrännor.

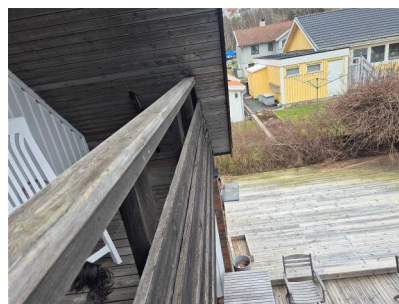
Balkongräcke är i behov av underhåll.

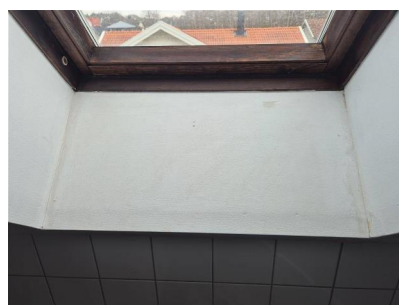
Rinnmärken förekommer på insidan takfönster.  
Rostangrepp förekommer på plåtdetaljer.  
Yttertaket är äldre och har passerat tiden för sin tekniska livslängd.  
Underlagstaket består av träfiberskivor (utan utvändigt fuktskydd av papp).

En takomläggning rekommenderas via takläggare. Viktigt att även kontrollera och åtgärda eventuella bakomliggande skador.

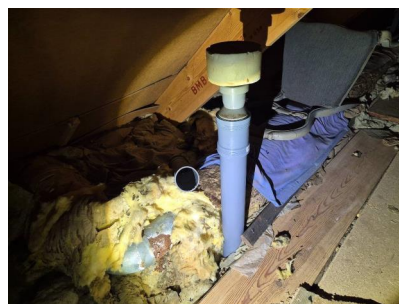
Kring avluftningsventil från avloppet noterades rostangrepp på intilliggande ventilationsrör.

Vid tidigare besiktning har det noterades kondens på avluftningsröret, ingen kondens noterades vid dagens besiktning, ingen åtgärd har utförts. Missfärgningar/påväxt förekommer på underlagstaket  
Del av vinden går ej att kontrollera p.g.a begränsad framkomlighet.

För åtgärd kontakta fackman.

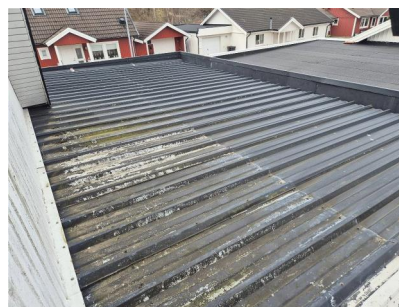
Yttertaket är äldre.  
Takavvattning är inbyggd i takkonstruktionen.

Eftersom husets taktäckning är äldre har det ett minskat motstånd mot vatteninträngning. Detta i sin tur kan leda till fuktskador på träläkt och vidare ner i underliggande konstruktioner.

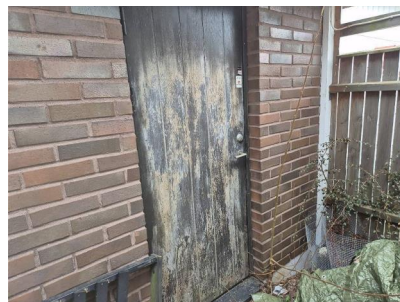
Dörr/fönster är i behov av målning/underhåll alternativt byte.

Dörrar/fönster där målning/underhåll finns riskerar att få fukt- och rötskador på grund av sämre vattenavvisande förmåga.

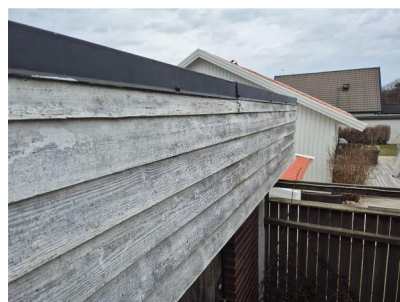
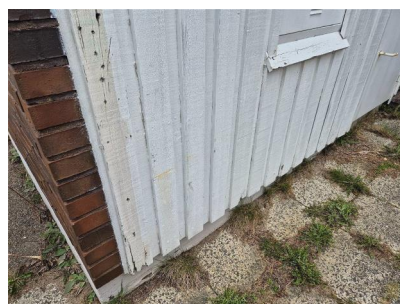
Rötskador/färgsläpp förekommer i panelbrädor/taksarg.

Rekommenderas att dåliga panelbrädor byts ut och att underhåll utförs på resterande delar. Viktigt att även kontrollera och åtgärda eventuella bakomliggande skador.

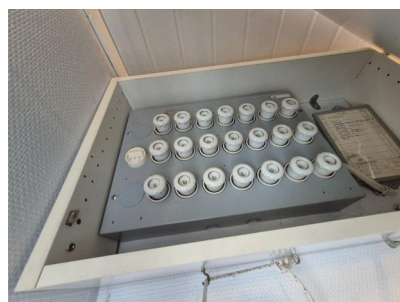
Delvis äldre el förekommer i huset.  
Jordfelsbrytare finns inte installerad i den äldre elcentralen.

Jordfelsbrytare finns installerad i den nya elcentralen. Inga avvikelser noterades vid stickprovsmässigt funktionskontroll av jordade eluttag i kök och våtrum.

För åtgärd kontakta elektriker.

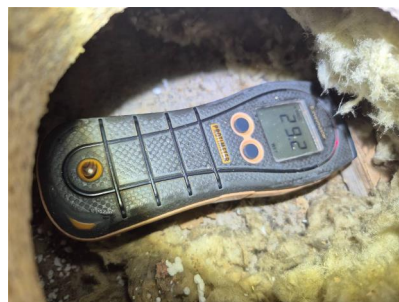
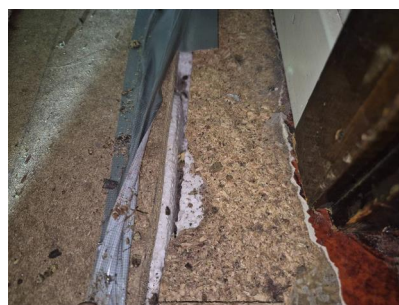
I första läget rekommenderas att se över och åtgärda den fuktproblematik som finns i den uppreglade golvkonstruktionen i groventré/förråd.

- 🔍 Vid kontroll av konstruktionen uppmättes fuktvärden över kritisk nivå för mikrobiell tillväxt och mikrobiell lukt upplevdes. Fuktkvoten överstiger 28% i golvkonstruktion. Risk för mikrobiell tillväxt föreligger vid 17%. I förråd ligger ett flytande golv som består av en luftspaltsbildande matta, cellplast och spånskiva.

En fördjupad undersökning rekommenderas för att kontrollera orsak och omfattning.

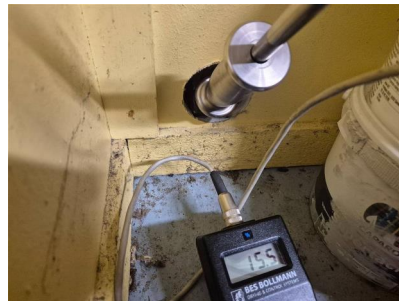
Vid kontroll av konstruktionen uppmättes fuktvärden under kritisk fuktnivå för mikrobiell tillväxt och normal lukt upplevdes. Fuktkvoten uppmättes till 15% i väggkonstruktionen. Risk för mikrobiell tillväxt föreligger vid 17%.

Konstruktionen riskerar att drabbas av fuktskador på grund av naturlig fuktpåverkan från mark.

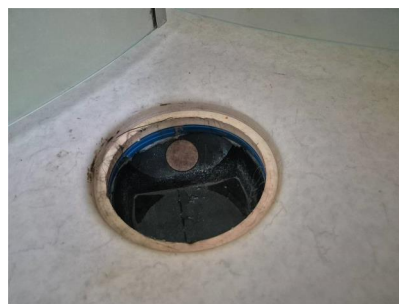
Våtutrymmet har äldre yt-/tätskikt. Det ligger dubbla klämmringar i golvbrunnen och dom är lösa. Rörgenomföringar finns i golv.

Eftersom funktionen, som innebär att ytskiktet/tätskiktet ska vara vattentätt, kan vara nedsatt finns en ökad risk att vatten tränger igenom ytskiktet/tätskiktet med vattenskador i omkringliggande konstruktioner som följd.

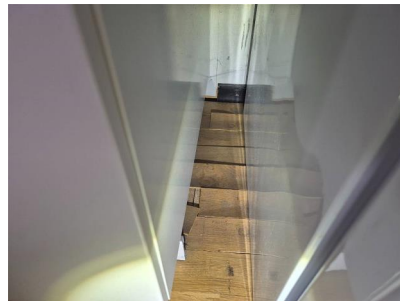
Golvet är fuktskadat under kyl och fryser efter ett tidigare läckage. Torrt vid besiktningstillfället.

Rekommenderas att kontrollera omfattning samt åtgärd.

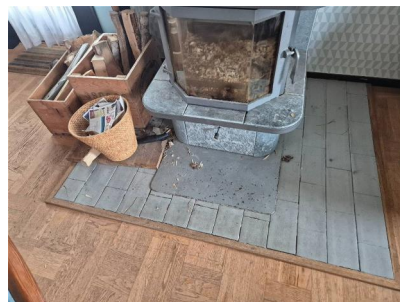
Spruckna klinkerplattor vid braskamin.

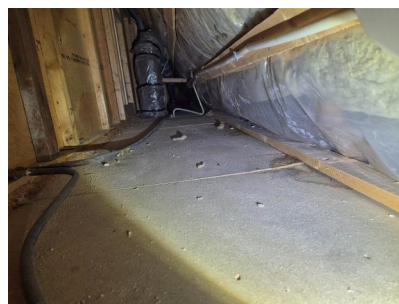
✘ Vinden har endast kontrollerats från vindsluckan pga begränsad framkomlighet.  
Missfärgningar noterades på golvytan.
