Besiktningssprotokoll

Anticimex Försäkringsbesiktning i samarbete med Fastighetsbyrån

Fastighetsbeteckning: Veta 2:21	
Fastighetsadress: Veta Gunhamra 1	
Postnummer: 595 97	Ort: Mantorp

Besiktningdatum: 2026-04-14	Protokollnummer: 69648798
Temperatur: 10 °C	Väderlek: Klart
Tekniker: Viktor Andersson	
E-post: Viktor.Andersson@anticimex.se	
Kontor: Linköping	
Närvarande: Ensam vid besiktningstillfället.

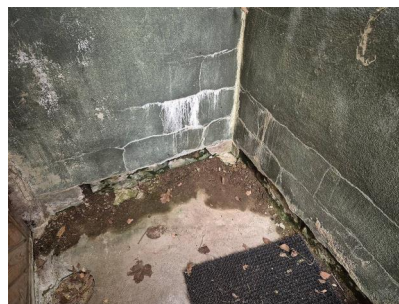
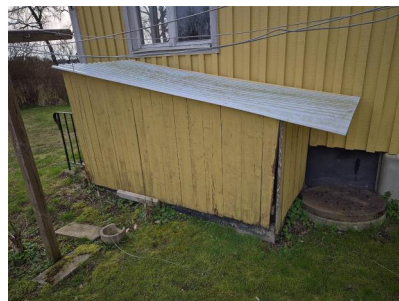
Utvändigt / Källartrappa

Enklare skärmtak monterat.

- Röttskador finns i brädor.

- Putssläpp finns i betongvägg.

Rekommenderas kontakt med murare för kontroll och åtgärd av puts samt renovering av skärmtak.

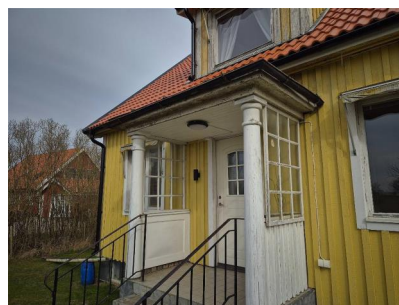
Utvändigt / Farstukvist

Äldre plåttak har rostangrepp. Trädetaljer är i behov av målning/underhåll.

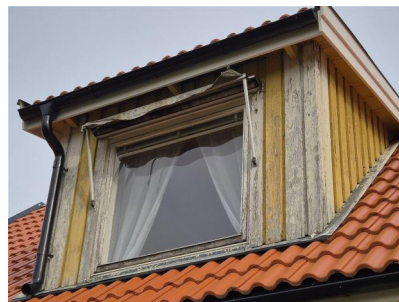
Utvändigt / Fasad

Fasadpanelen är i behov av målning/underhåll vid takkupa.

Fasadbeklädnad och träkonstruktioner där målningsbehov finns riskerar att få fukt- och rötskador på grund av sämre vattenavvisande förmåga. För att öka livslängden på fasadbeklädnaden rekommenderas målning och underhåll.

Övermålade torrsprickor finns runt huset.

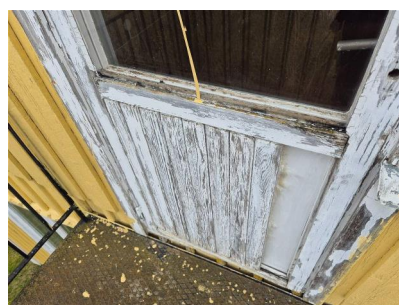
Utvändigt / Dörrar

Balkongdörr är i behov av att bytas ut eller renoveras.

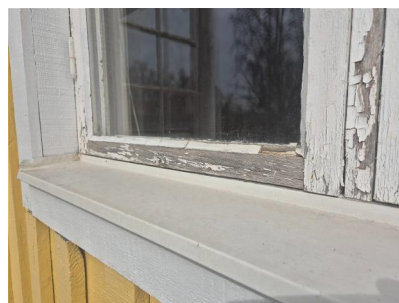
Utvändigt / Fönster

Fönster är i behov av målning/underhåll.

Fönsterbågar och fönsterkarmar där målningsbehov finns riskerar att få fukt- och rötskador på grund av sämre vattenavvisande förmåga.

För att öka livslängden på fönster rekommenderas målning och underhåll.

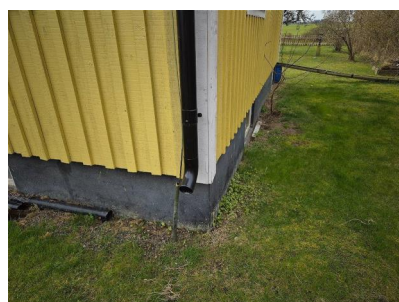
Utvändigt / Hängrännor / Stuprör

Stuprör är inte anslutet till markledning.

Stuprör som inte är anslutet till markledning kan medföra en ökad fuktbelastning på grundmur/sockel som i sin tur kan leda till fuktrelaterade skador.

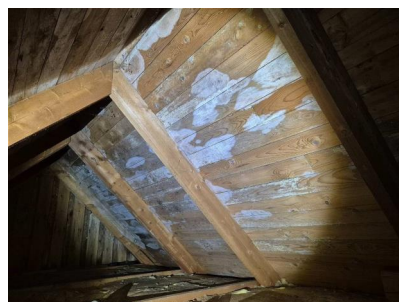
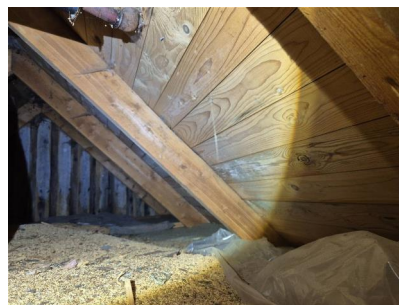
Utvändigt / Vind

Då ingen landgång finns är vinden endast besiktad från lucka.

Där noteras mindre mängd påväxt/missfärgning i underlagstaket. Detta är vanligt för äldre hus med självdragsventilation. Jag rekommenderar att vinden hålls under uppsikt. En hygrometer kan med fördel monteras på vinden för att lättare övervaka temperatur och fuktighet

Vid kontroll av vinden uppmättes fuktvärden under kritisk fuktnivå för mikrobiell tillväxt.

Fuktkvoten i takbjälkar uppmättes till 10%.

Risk för mikrobiell påväxt föreligger om fuktkvoten överstiger 17%.

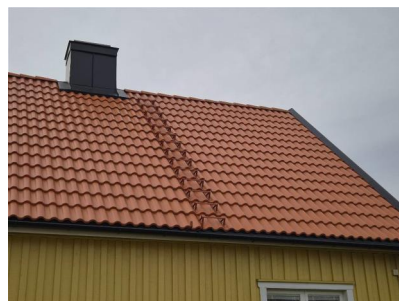
Utvändigt / Tak

Taket är besiktat från mark då ingen tillräckligt lång stege fanns att tillgå.

Därifrån noteras inga brister.

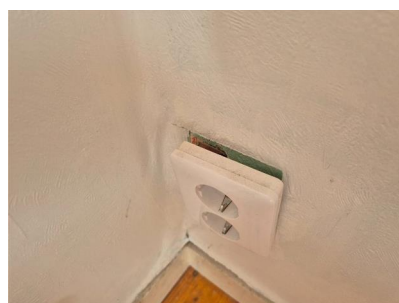
Entréplan / Allmänt

Slitage finns genomgående på äldre ytskikt. Detta noteras inte som brister i respektive rum

Golven lutar något i huset. Detta blir tydligt i köket.

Eluttag vid trappan till övervåning och i hallen på övervåningen sitter löst.

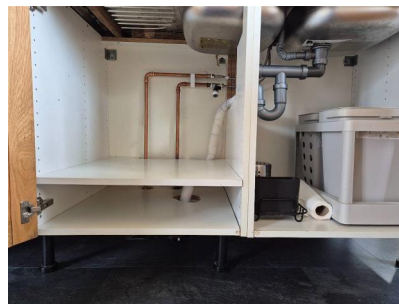
Entréplan / Kök

- ⚠ Fuktskydd saknas i diskbänkskå och under kyl/frys.

Utan fuktskydd är det svårt att upptäcka läckage från rörledningar. Vatten kan då tränga in i omkringliggande konstruktioner och orsaka fuktskador.

- Koppling i diskbänkskåpet är inte pluggad. Rekommenderas att plugga koppling alternativt montera diskmaskin. Det går nu att vrida på vattnet med ballofix i skåpet.
- Köksavlopp ej fackmannamässigt monterad. Tätad med tejp och plast, rekommenderas kontakt med rörmokare för kontroll och åtgärd.

För att upptäcka eventuella läckage, installera ett fuktskydd.

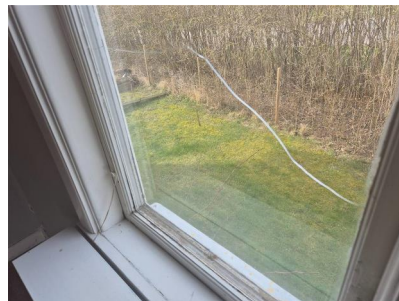
Entréplan / Matplats

- ✎ Spricka noteras i inre fönsterglas på fönster.

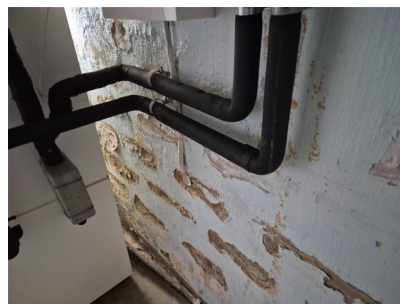
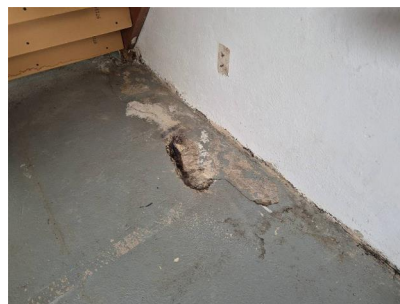
Källarplan / Allmänt

Dräneringen är äldre och mot baksidan och gavlar noteras tydliga fuktgenomslag. Jag rekommenderar kontakt med dräneringsfirma för kontroll och eventuell åtgärd.

Puts- och färgsläpp finns på källarväggar, främst mot baksidan i pannrum och gavlar.

Mot framsidan ligger en platonmatta som jag bedömer är nyare än övrig dränering. Där noteras att kanlisten släppt bitvis.

Puts- och färg som släppt från underlaget invändigt på källarytterväggarna är ett tecken på att källarens utvändiga fuktskydd inte längre fungerar tillfredsställande.

Sprickor, färgsläpp och håligheter under trappa finns i den gamla betongplattan.

För att åtgärda detta måste källarens utvändiga fuktskydd förbättras. Läs Anticimex faktablad om källare för tips och råd.

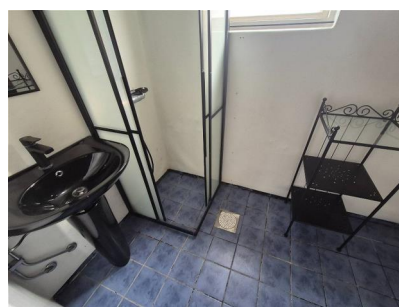
Källarplan / Dusch

Duschrummet i källaren bör renoveras.

Våtutrymmet har äldre yt-/tätskikt.

Eftersom funktionen, som innebär att ytskiktet/tätskiktet ska vara vattentätt, kan vara nedsatt finns en ökad risk att vatten tränger igenom ytskiktet/tätskiktet med vattenskador i omkringliggande konstruktioner som följd.

Källarväggar har täta ytskikt direkt på grundmur. Väggmattan har också släppt från underlaget.

Fuktindikering inte relevant då förhöjd indikation är att förvänta på grund av markfukt.

Bomljud förekommer i några klinkerplattor.

Utrymmet är i behov av att renoveras.

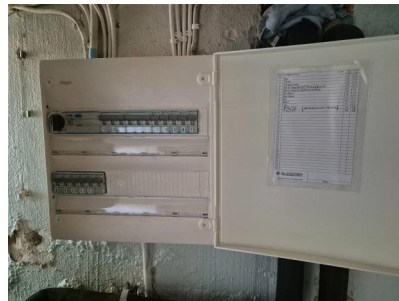
Källarplan / Pannrum

Spricka noteras i inre fönsterglas på fönster.

Jordfelsbrytare finns installerad vid elcentralen.
