Fastighetsuppgifter

Ström 1:50

Ströms bäck 108

Bilaga 1 för kontroll av valda konstruktioner

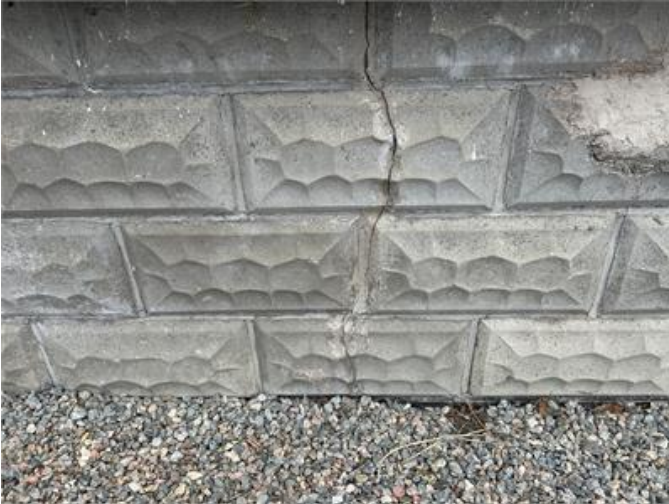
| Besiktningresultat | | | | | |
|---|---|---|---|---|--|
| Sockel | | X | | | Mindre sprickor förekommer, risk för frostsprängning och bör därmed tätas. |

Sockel: Sprickor förekommer.

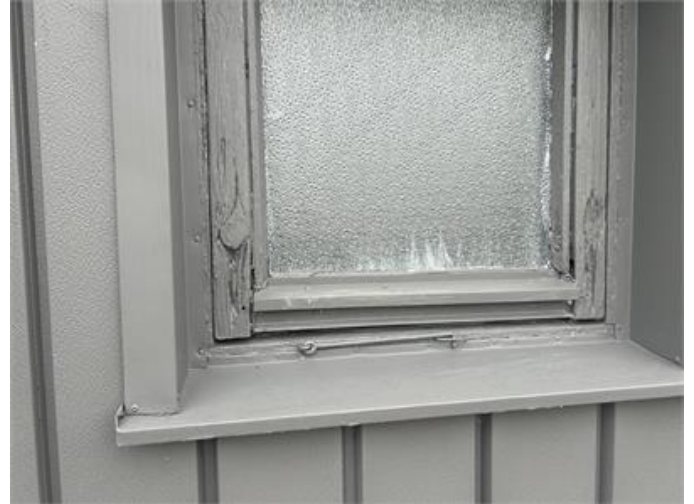
| Besiktningresultat | | | | | |
|---|---|---|---|---|--|
| Fönster | | | X | | Rötskada noterades i fönster på överplan mot balkong. Se kommentar/riskanalys. |

När fönster har bristfälligt underhåll och rötskador finns det en risk att fuktskador även kan uppstå i angränsande konstruktioner.

Fönster: Röttskadat fönster noteras vid balkong.

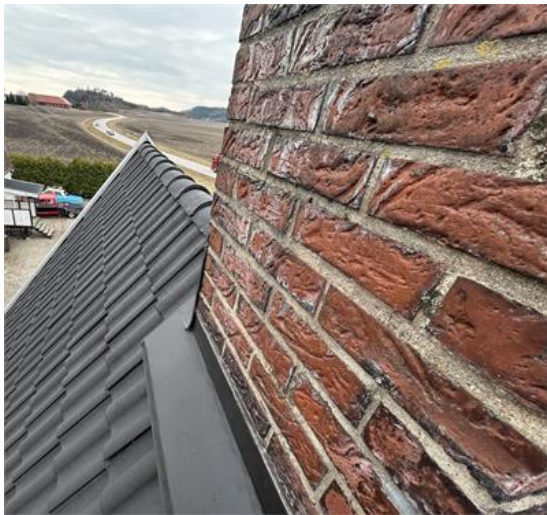
Tak: Översiktsbild.

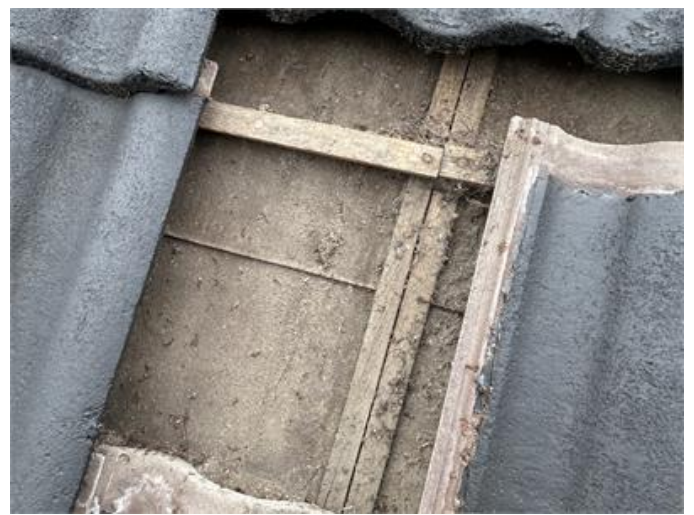
| Besiktningresultat | | | | | |
|---|---|---|---|---|--|
| Tak | | X | | | Äldre, teknisk livslängd passerad, dock behandlade/målade pannor Pappen är torr. Se kommentar/riskanalys. |

När underlagspappan är äldre kan sprickor förekomma, risk finns att fukt som kommer in under pannorna orsakar fuktrelaterade skador i underliggande konstruktioner. Det är därmed extra viktigt att löpande kontrollera att takpannorna är hela och ligger rätt.

Tak: Teknisk livslängd passerad.

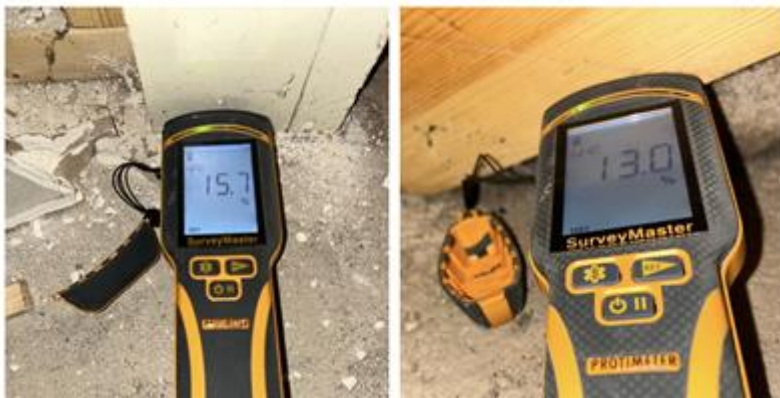
Kontroll av konstruktionen gjordes stickprovsmässigt i trappförråd innervägg och trappvangel mot grundmuren.

Ingen avvikande lukt upplevdes i konstruktionen och fuktvärden under gränsvärdet för mikrobiell tillväxt uppmättes. Fuktkvoten uppmättes till 15-16% i innervägg och 13-14 % i trappvangel. Risk för mikrobiell tillväxt föreligger vid en fuktkvot på 17% och rötskador >28%.
