**Fastighetsuppgifter**

Härbret 9

Hemgårdsvägen 14

Uppdragsnummer	C18132
Besiktningsdatum	2026-04-14
Besiktningss företag	OBM Fuktteknik AB
Besiktningss förrättare	Benny Solin
Närvarande	Dbo delägare
Giltig till och med	2027-04-14

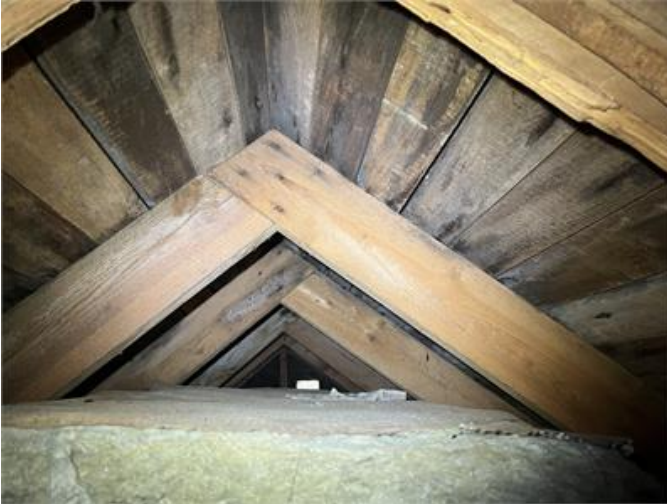
Mikrobiell påväxt förekommer på yttertakets insida. Orsak samt omfattning bör fastställas och åtgärdas i erforderlig omfattning, se även info på protokollets näst sista sida, pos. 3.

Mikrobiell påväxt på vinden.

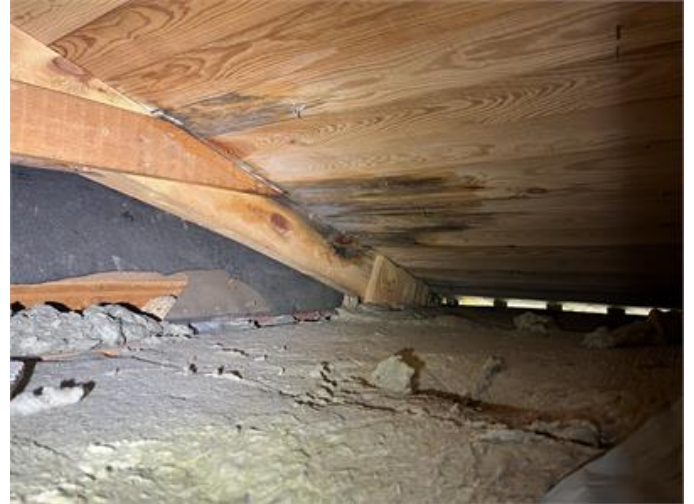
Fuktfläckar förekommer på vind över tillbyggd del.

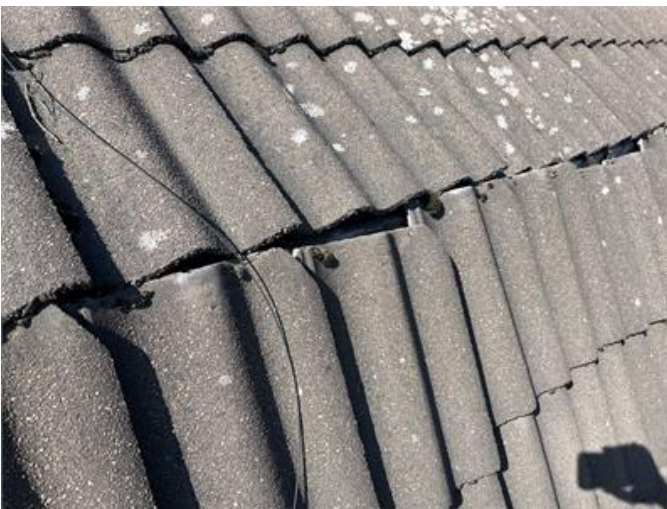
Brister i takbeklädaden.

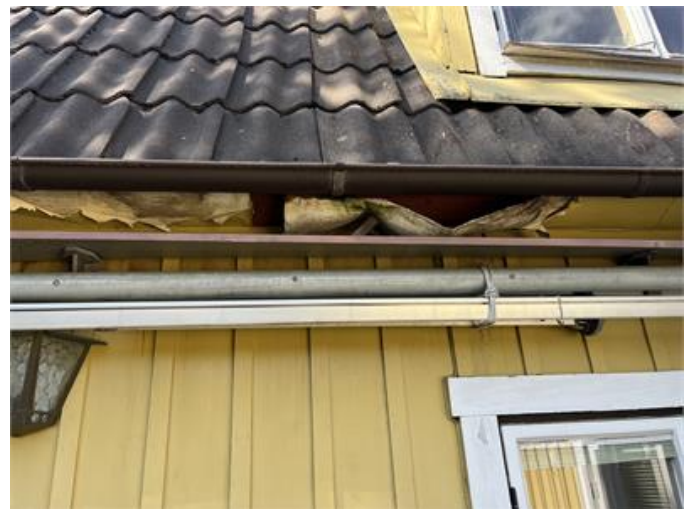
Fuktgenomslag/takfotsskivor som släppt.

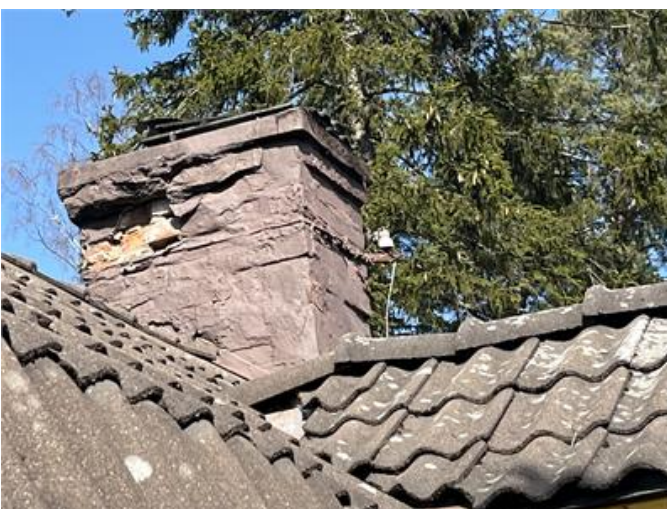
Lösa stenar/fogar/färgsläpp i skorstenen.

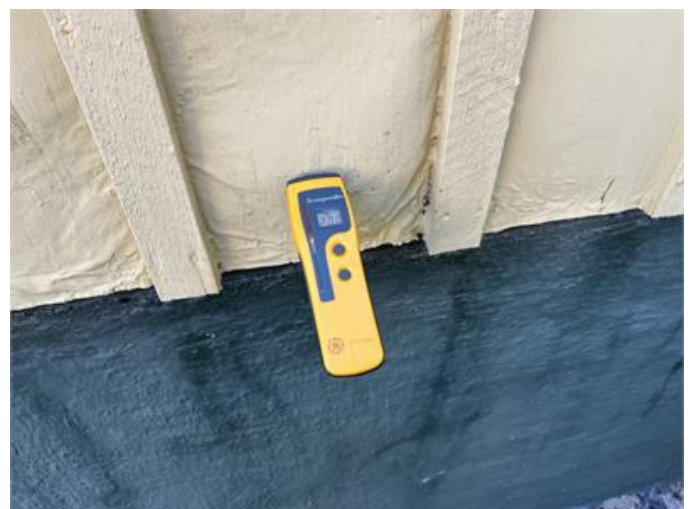
Blåsor/förhöjda fuktvärden i masonitskivor på fasaden.

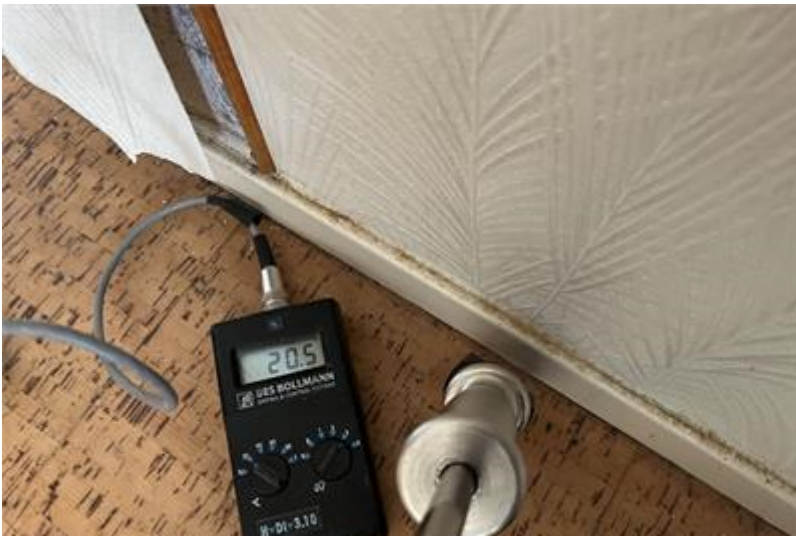
Byggnadsdel	Uppreglad golvkonstruktion i suterrängplan
Konstruktionsdel	
Konstruktionsuppbyggnad	Betongplatta på mark med uppreglad/isolerad golvkonstruktion.

Via provhål i golv noteras en viss avvikande lukt.  
Fuktkvoten i del av golvregel uppmättes till ca 20%.  
Det kritiska gränsvärdet för mikrobiell tillväxt brukar anges till ca 15-17% fuktkvot (FK).

Notera att stickprovsmässig undersökning är utförd samt att mätvärden normalt sett kan variera över årstiderna. För att kontrollera orsak/omfattning av de förhöjda fuktvärdena så måste en vidare teknisk undersökning utföras. Konstruktionen bör ersättas med en fuktsäker lösning.
