# Besiktningssprotokoll

Anticimex Försäkringsbesiktning i samarbete med Fastighetsbyrån

| Fastighetsadress:<br>Rothmans Gränd 6 | |

| Besiktningdatum:<br>2026-04-01 | Protokollnummer:<br>69623226 |

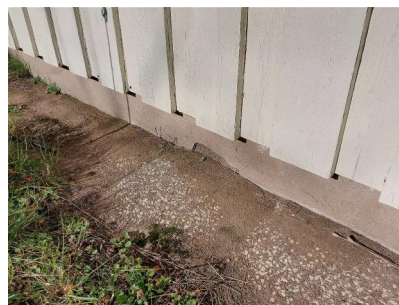
Mindre sprickor/putssläpp finns i sockel.

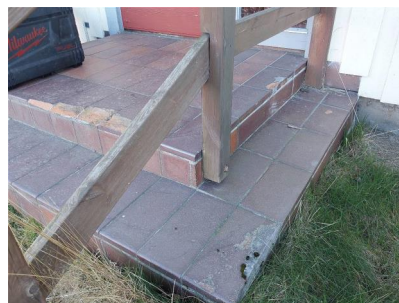
Skador noterades på trappsteg.

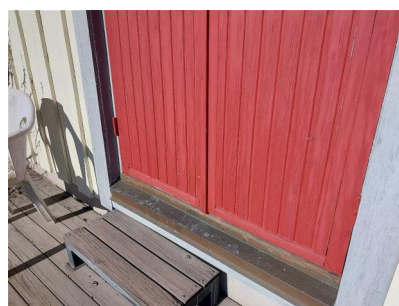
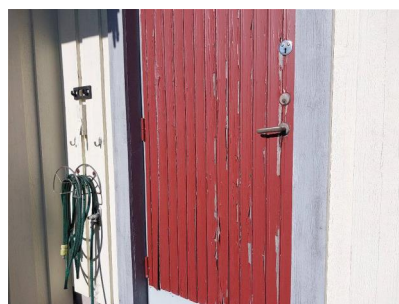
Dörrar, främst dörr på baksidan av garage och altandörrar har färgsläpp och torrsprickor.

Dörrar där målningsbehov finns riskerar att få fukt- och rötskador på grund av sämre vattenavvisande förmåga. För att öka livslängden på dörr rekommenderas målning och underhåll.

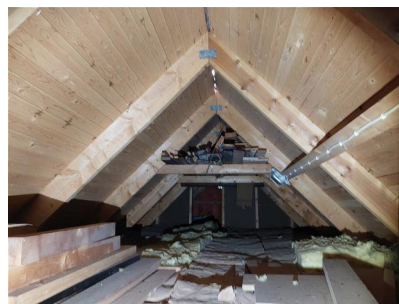
- ✎ Nockvind nås via invändig lucka. Det finns tre luckor till sidovindsutrymmen. Då det saknas landgång har inspektion endast gjorts från luckor.

Vid kontroll av åtkomliga delar av vindsutrymmen uppmättes fuktvärden under kritisk fuktnivå för mikrobiell tillväxt. Fuktkvoten i underlagstak/takbjälkar uppmättes till 9 %. Det finns risk för mikrobiell tillväxt om fuktkvoten i gran/furu överstiger 17 %.

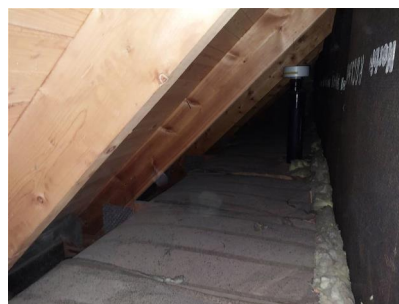
- ⚠ Avluftning avslutas på vind.

När avluftningen avslutas på vinden så finns det en risk att vid ett eventuellt läckage från vakuumventilen kan varm och fuktig luft strömma in i vindsutrymmet med fukt- och lukterrelaterade skador som möjlig följd.

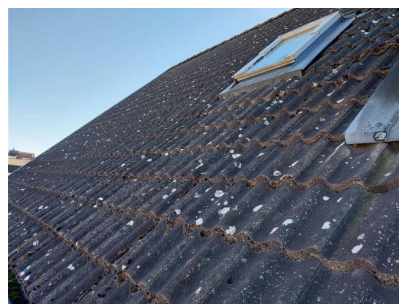
Yttertaket är äldre och åldersrelaterat slitage noterades på pannor, papp och läkt. Mosspåväxt finns på takpannor.

Takpannor, plåtdetaljer och underlagspapp har en begränsad livslängd. Eftersom husets taktäckning är äldre har det ett minskat motstånd mot vatteninträngning. Detta i sin tur kan leda till fuktskador på träläkt och vidare ner i underliggande konstruktioner.

Yttertaket är sedan byggåret och dess tekniska livslängd har löpt ut. För att minska risken för inläckage bör man planera för omläggning av taket.

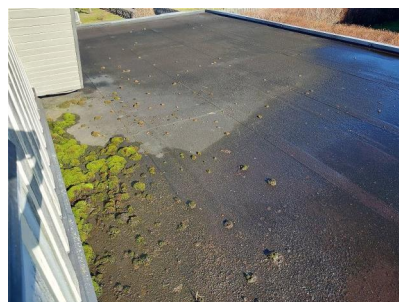
Garaget har ett platt tak med takpapp. Stående vatten noterades på taket.

Mossa finns på taket vilket rekommenderas att rensa bort. Vidare är det viktigt att tillse att avrinningen från taket fungerar tillfredställande och att takbrunnen rensas kontinuerligt.

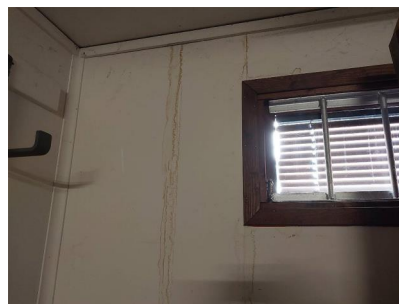
Gjutjärnsbrunnen är rostangripen.

Fuktfläckar/rinnmärken förekommer på vägg.

Fuktindikering intill dessa utan anmärkning. Området bör dock hållas under uppsikt.

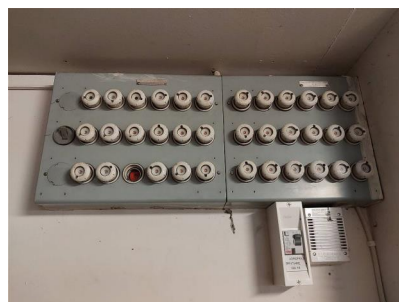
Jordfelsbrytare finns som betjäna delar av elanläggningen.

Enstaka säkringshuv saknas.

För vidare kontroll och lämpliga åtgärder rekommenderas kontakt med elektriker.

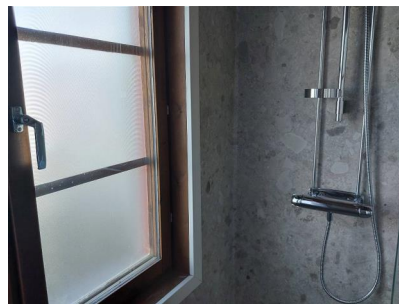
Duschen är placerad nära ett fönster.

Duschens placering i våtutrymmet utgör en risk för fuktskador i fönster- och väggkonstruktionen. För att minska risken för fuktskador på fönster och väggkonstruktion rekommenderas att man skyddar fönstret mot vattenbegjutning.

Fuktindikering i utrymmet gav inga förhöjda fuktindikationer.
