# Besiktningssprotokoll

Anticimex Försäkringsbesiktning i samarbete med Fastighetsbyrån

Fastighetsbeteckning: Lillbergsgården 1:50	
Fastighetsadress: Klarälvsvägen 154	
Postnummer: 680 60	Ort: Sysseleback

Besiktningdatum: 2026-04-09	Protokollnummer: 69628004
Temperatur: 5 °C	Väderlek: Sol
Tekniker: Lennart Davidsson	
E-post: Lennart.Davidsson@anticimex.se	
Kontor: Karlstad	
Närvarande: Ingen närvarande

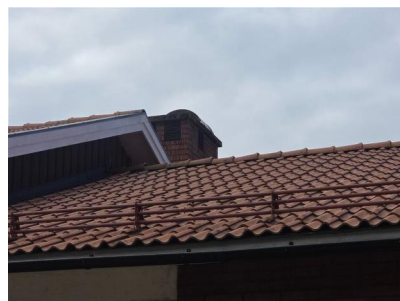
### Utvändigt / Tak

Tak besiktat från mark.

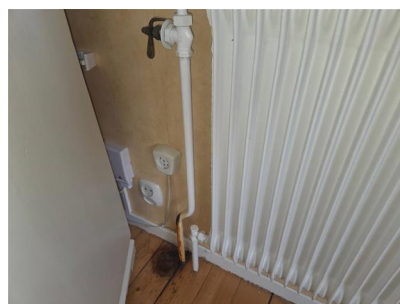
## Entréplan / Sovrum 1

Äldre läckageskador på trägol.  
Äldre elementventil  
Rost kan noteras på rör.  
Se allmänt hela huset om rör och element.

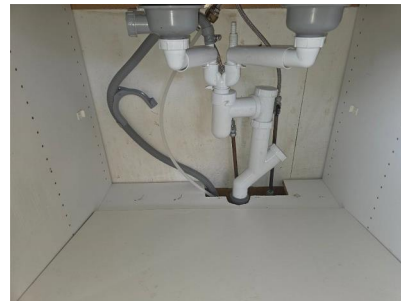
### Entréplan / Kök

Fuktskydd saknas i diskbänksskåp.

Utan fuktskydd är det svårt att upptäcka läckage från rörledningar. Vatten kan då tränga in i omkringliggande konstruktioner och orsaka fuktskador.

För att upptäcka eventuella läckage, installera ett fuktskydd.
