Besiktningssprotokoll

Anticimex Försäkringsbesiktning i samarbete med Fastighetsbyrån

Fastighetsbeteckning: Skäggegård 1:23	
Fastighetsadress: Skäggegård 21	
Postnummer: 686 97	Ort: Lysvik

Besiktningdatum: 2026-04-14	Protokollnummer: 69632750
Temperatur: 5 °C	Väderlek: Molnigt
Tekniker: Lennart Davidsson	
E-post: Lennart.Davidsson@anticimex.se	
Kontor: Karlstad	
Närvarande: Säljare

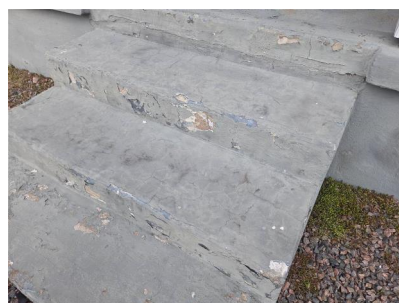
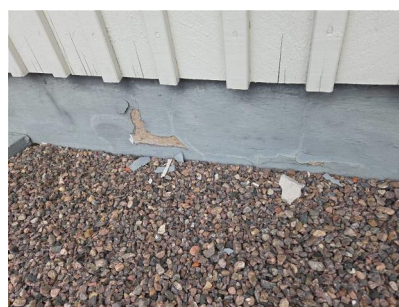
Utvändigt / Sockel

Färgsläpp förekommer på sockel och trappa.

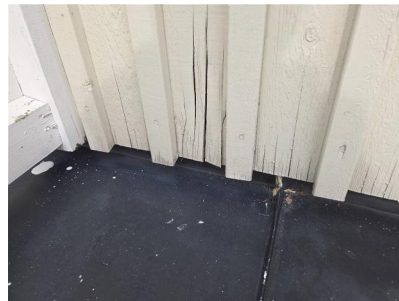
Utvändigt / Fasad

- ⚠ Fasadpanelen är i behov av målning/underhåll. Sprickor förekommer speciellt nedre del av brädor.

Fasadbeklädnad och träkonstruktioner där målningsbehov finns riskerar att få fukt- och rötskador på grund av sämre vattenavvisande förmåga. För att öka livslängden på fasadbeklädnaden rekommenderas målning och underhåll. Vissa brädor kan med fördel bytas ut vid renoveringar.

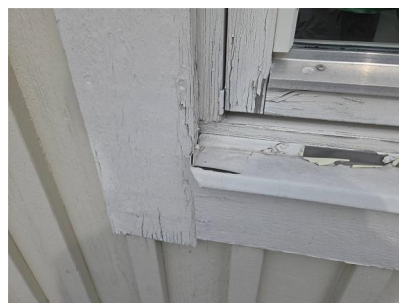
Utvändigt / Fönster

- ⚠ Fönster har färgsläpp och torrspäckor.

Fönsterbågar och fönsterkarmar där målningsbehov finns riskerar att få fukt- och rötskador på grund av sämre vattenavvisande förmåga.

För att öka livslängden på fönster rekommenderas målning och underhåll.

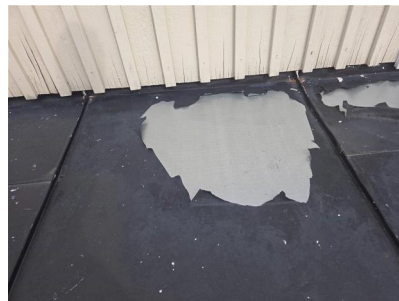
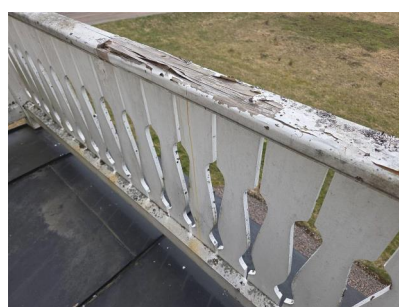
Utvändigt / Balkong

Färgsläpp kan noteras på plåt.
Underhållsbehov kan noteras på räcke och rötskador förekommer.

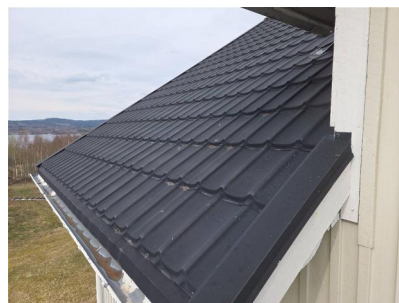
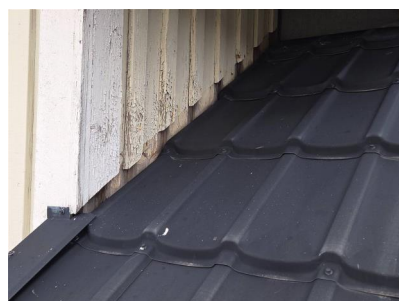
Utvändigt / Tak

Äldre plåttak.

- Fasad/ståndplåtar saknas, kan med fördel monteras.
- Besiktat från stege och mark.

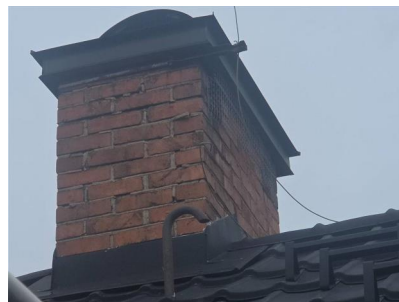
Fogar på skorsten är bristfällig.
Detta kan förvärras.

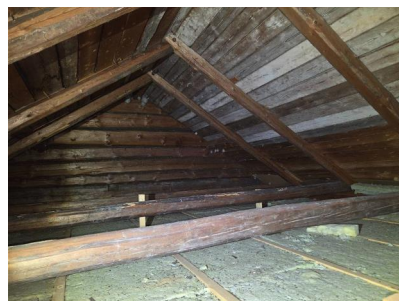
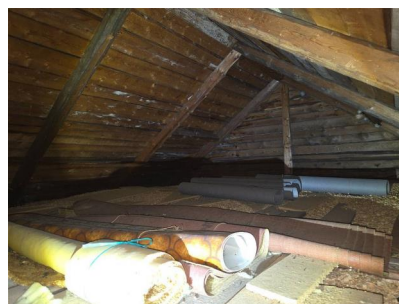
Utvändigt / Vind

Vid kontroll av vinden uppmättes fuktvärden under kritisk fuktnivå för mikrobiell tillväxt och en normal lukt upplevdes.

Underlagstak består av brädor och isolering består av sågspån. Delar av vinden har mineralullsisolering. Lokalt speciellt runt skorsten kan fuktfäckor noteras, bedöms vara äldre. Del mot Östra sidan ej åtkomlig, ej besiktad.

Fuktkvoten i underlagstak/takbjälkar uppmättes vid besiktningstillfället till ca 10 %.

Risk för mikrobiell tillväxt föreligger om den relativa fuktigheten (RF) i den omgivande luften är över 75% vilket i furuvirke motsvarar en fuktkvot (FK) på 17%.

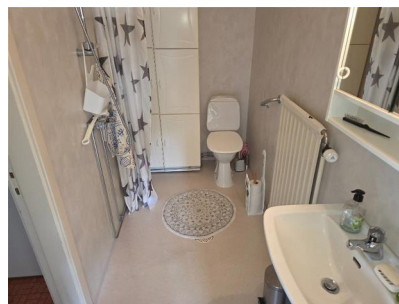
Entréplan / Dusch/Toalett

- ⚠ Plastmatta på golv och vägg
- Rör förekommer genom golv
- Golvbrunnen är inte utbytt i samband med renovering.

Risk finns att det nya tätskiktet inte har kunnat anslutas till golvbrunnen på ett riktigt sätt, vilket kan leda till fuktskador i omkringliggande konstruktioner.

Fuktindikering i utrymmet gav inga förhöjda fuktindikationer.

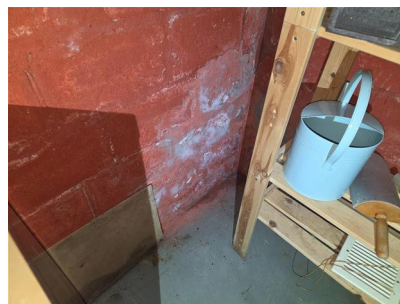
Källarplan / Allmänt hela källare

Äldre betongren källare som består av bland annat pannrum tvätt och förråd
Färgsläpp och saltutfällning förekommer på väggar
Äldre golvbrunnar finns

Utvändigt fuktskydd är äldre.

Eftersom källarens utvändiga fuktskydd (dagvattensystem, dräneringssystem samt källarytterväggarnas utvändiga fuktskydd) är äldre, så kan systemet ha nedsatt funktion. Detta ökar risken för invändiga fuktskador i källaren.
