# Besiktningssprotokoll

Anticimex Överlåtelsebesiktning av småhus - nivå 1

Fastighetsbeteckning: Folkparken 1	
Fastighetsägare: Dödsbo efter :Maj-Britt Matilda Vilhelmina Karlsson	
Fastighetsadress: Granstigen 3	
Postnummer: 576 32	Ort: Sävsjö

Besiktningdatum: 2026-04-14	Protokollnummer: 69636761
Temperatur: 5 °C	Väderlek: Halvklart
Tekniker: Kjell Johansson	
E-post: kjell.johansson@anticimex.se	
Kontor: Jönköping	
Närvarande: Representant för dbo.

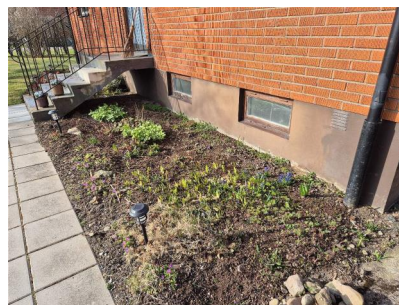
Växter/Land finns i anslutning till grundmur.

Området närmast huset rekommenderas att vara fritt från växtlighet.

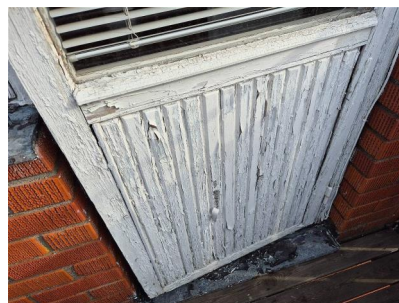
Dörr har färgsläpp och torrsprickor.  
Mindre rötskador finns i dörr/karm.

Dörrar där målningsbehov finns riskerar att få fukt- och rötskador på grund av sämre vattenavvisande förmåga.

För att öka livslängden på dörr rekommenderas målning och underhåll alternativt byta dörr.

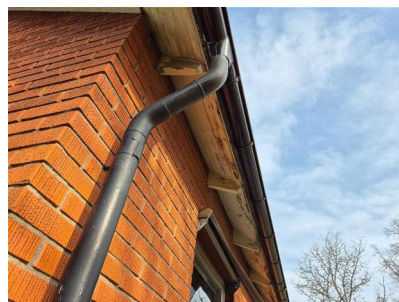
Taket är äldre och har passerat tiden för sin tekniska livslängd. Renovering av yttertaket rekommenderas.

Takpannor, plåtdetaljer och underlagspapp har enligt vår bedömning en begränsad livslängd. Eftersom husets taktäckning är äldre har det ett minskat motstånd mot vatteninträngning. Detta i sin tur kan leda till fuktskador på träläkt och vidare ner i underliggande konstruktioner.

Takfotsbrädor är i behov av målning/underhåll.

För att öka livslängden på takfotsbrädor rekommenderas målning och underhåll.

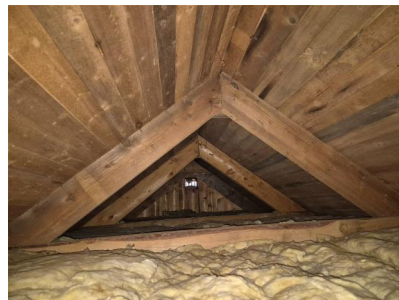
Delar av vindsutrymmet kunde inte besiktas eftersom lucka och isolering ligger i vägen.

Vid kontroll av vind som kunnat besiktas uppmättes fuktvärden under kritisk fuktnivå för mikrobiell tillväxt och en normal lukt upplevdes. Fuktkvoten i underlagstak/takbjälkar uppmättes till runt 9 %.

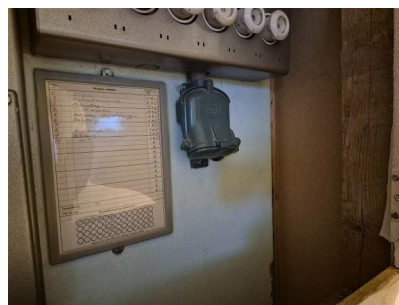
3-fasuttag i metall finns.

Denna typ av uttag tillverkas inte längre då de anses medföra en stor risk för personskada.

Kontakta en elektriker för kontroll och åtgärd.

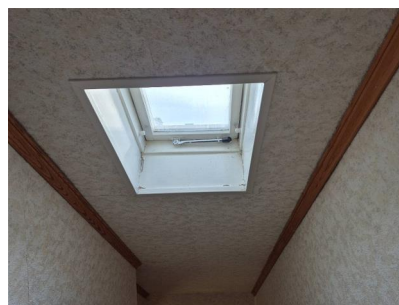
Mindre fuktfläckar noterades runt takfönster.

Fuktfläckar kan bero på olika saker, och kan vara ett tecken på en tidigare eller ett pågående mindre läckage.

Ingen förhöjd fuktkvot uppmättes vid besiktningen, se dock anmärkning på yttertak. Rekommenderar att takfönstret byts ut vid takomläggningen.

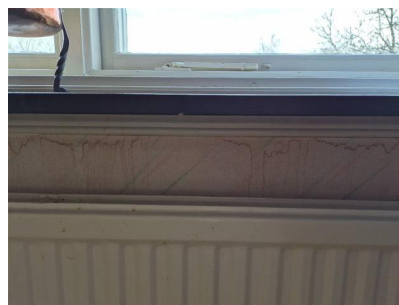
Väggen har fuktfläckar under fönster.

Bedöms som äldre, ingen förhöjd fuktkvot uppmättes vid besiktningen.

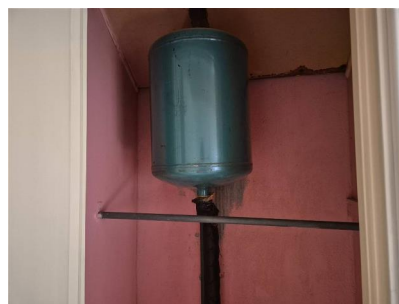
Expansionskärl är inte i bruk

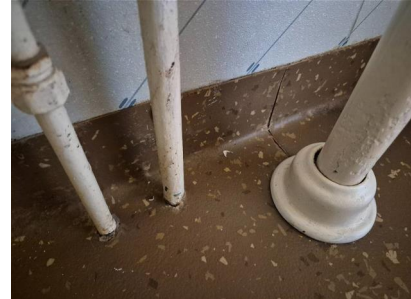
Den äldre golvbelägningens skarvar och rör genomföringar är otäta.

Detta medför att vatten kan tränga ner i omkringliggande konstruktioner med fuktskador som följd.

Fuktindikering i utrymmet gav inga förhöjda fuktindikationer.

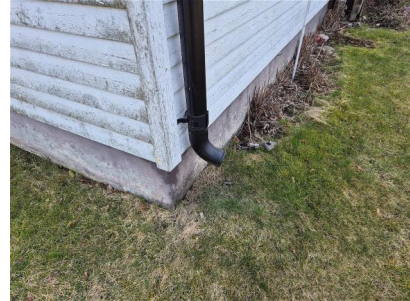
Stuprör är inte anslutet till markledning.

Stuprör som inte är anslutet till markledning kan medföra en ökad fuktbelastning på grundmur/sockel som i sin tur kan leda till fuktrelaterade skador.

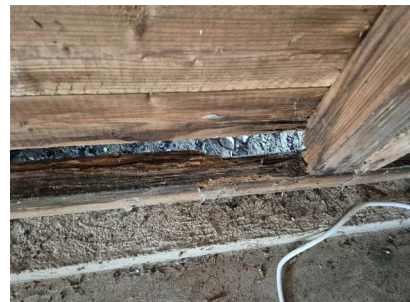
Väggsyll vid altan har rötskador.

Rötskador är ett tecken på bristande fuktskydd/hög fuktpåverkan,

Vi rekommenderar en vidare undersökning för att bedöma orsak och omfattning.
