# Besiktningssprotokoll

Anticimex Försäkringsbesiktning i samarbete med Fastighetsbyrån

Fastighetsbeteckning: Listerby 4:24	
Fastighetsadress: Johannishusvägen 16	
Postnummer: 372 74	Ort: Listerby

Besiktningdatum: 2026-04-14	Protokollnummer: 69649558
Temperatur: 10 °C	Väderlek: Molnigt
Tekniker: Petter Abrahamsson	
E-post: Petter.Abrahamsson@anticimex.se	
Kontor: Karlskrona	
Närvarande: Majvor Varenhed (fru)

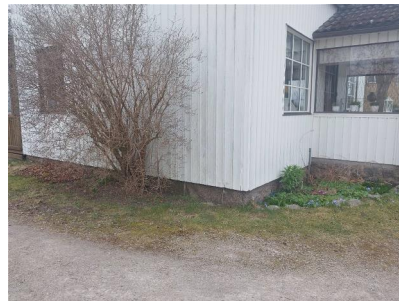
### Utvändigt / Sockel

Några växter finns i anslutning till grundmur.

När det finns rabatter och växter nära grundmuren finns risk att fukt stannar kvar i väggarna. Detta kan i sin tur orsaka invändiga fuktskador. Växternas rötter kan också skada grundmuren och sätta dräneringsledningen ur funktion.

Området närmast huset rekommenderas att vara fritt från växtlighet.

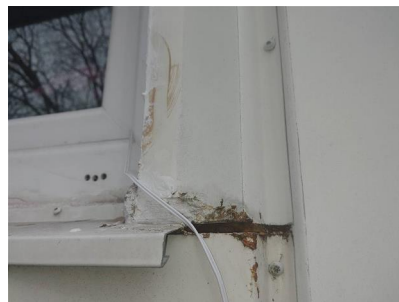
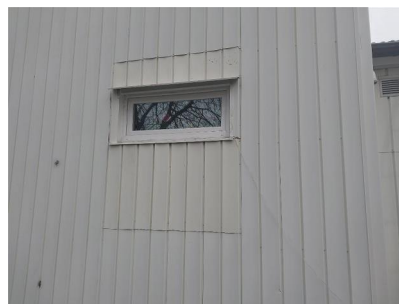
### Utvändigt / Fasad

Fasaden har lokala otätheter i anslutning till ett fönster. (Köksfönster).

Otätheterna medför en ökad risk för att fukt tränger in bakom fasaden vilket i sin tur kan orsaka fuktskador.

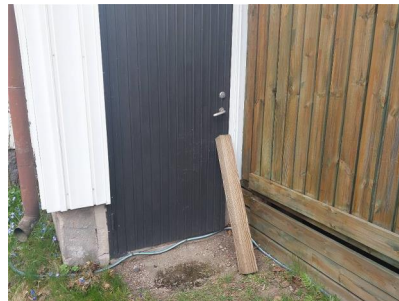
### Utvändigt / Dörrar

Källardörren har satt sig och går därför inte och stänga riktigt.

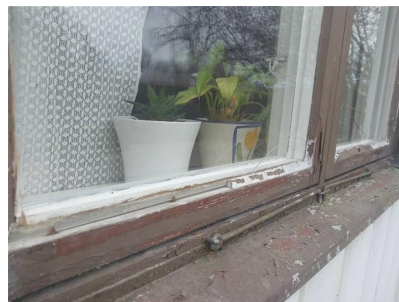
### Utvändigt / Fönster

Några äldre fönster är i behov av målning/underhåll.

Fönsterbågar och fönsterkarmar där målningsbehov finns riskerar att få fukt- och rötskador på grund av sämre vattenavvisande förmåga.

För att öka livslängden på fönster rekommenderas målning och underhåll.

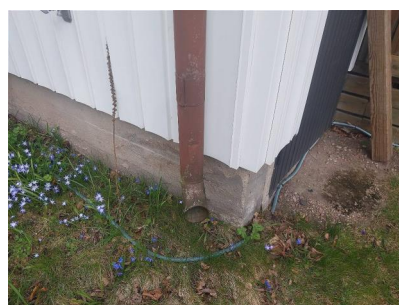
### Utvändigt / Hängrännor / Stuprör

Stuprör är inte anslutet till markledning.

Stuprör som inte är anslutet till markledning kan medföra en ökad fuktbelastning på grundmur/sockel som i sin tur kan leda till fuktrelaterade skador.

Led bort dagvattnet från husgrunden.

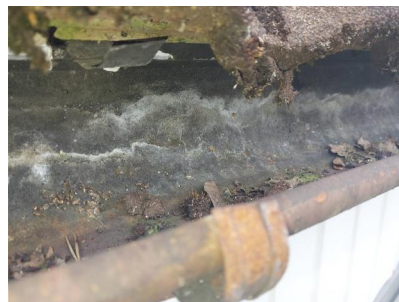
Hängrännor är rostiga.

Rostskadade hängrännor leder ofta till läckage, vilket i sin tur innebär risk för fuktskador på fasad, sockel och i bakomliggande konstruktioner.

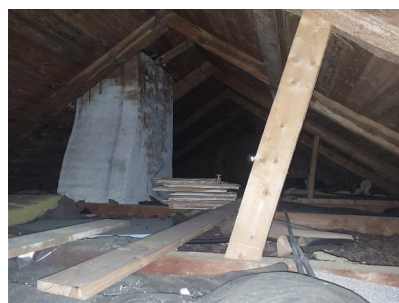
### Utvändigt / Vind

Vinden är delvis tilläggsisolerad.

Eftersom vindsbjälklaget tilläggsisolerats så kommer klimatet på vindsutrymmet att ändras, främst vintertid. Detta i sin tur kan leda till uppfuktning av underlagstakets insida vilket kan resultera i mikrobiella skador (angrepp av mikroorganismer).

Äldre fuktfläckar noterades lokalt på underlagstaket.

Fuktkvoten uppmättes till 12%.

Risk för mikrobiell tillväxt föreligger om den relativa fuktigheten i den omgivande luften är över 75%, vilket i furuvirke motsvarar en fuktkvot (FK) på 17%.

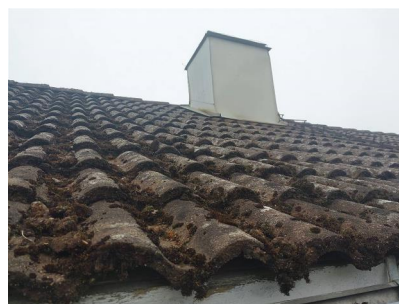
### Utvändigt / Tak

Yttertaket börjar bli äldre.

Takpannor, plåtdetaljer och underlagspapp har enligt vår bedömning en begränsad livslängd. Eftersom husets taktäckning är äldre har det ett minskat motstånd mot vatteninträngning. Detta i sin tur kan leda till fuktskador på träläkt och vidare ner i underliggande konstruktioner.

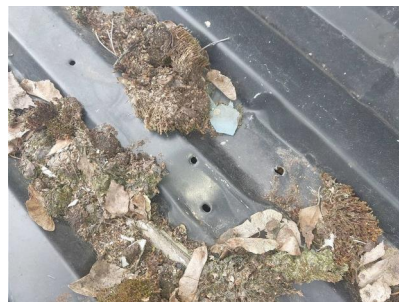
Plåttaket har lokala otätheter efter skruvar.

Brister i taktäckningen kan leda till att regn- eller smältvatten tränger ner i underliggande takkonstruktion och orsakar fuktskador.

Täta dessa otätheter.

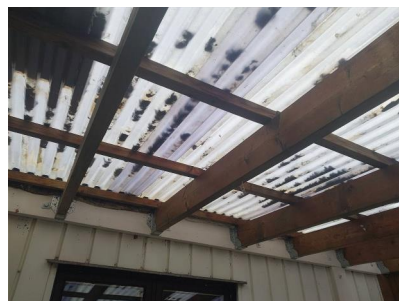
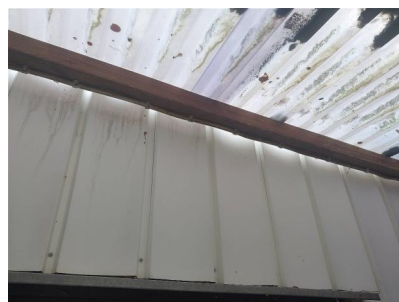
### Utvändigt / Uterum och altan

Uterummet är ouppvärm och oisolerat.

Kanalplasten börjar bli äldre. Och lokala otätheter finns mellan kanalplasten och husfasaden, samt i själva kanalplasten. Detta kan leda till att dagvatten letar sig ner i uterummet vid ogynnsam väderlek.

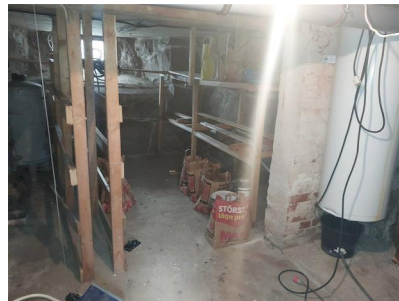
### Källarplan / Allmänt

Källare på äldre hus

Med tanke på byggnadens ålder så kan man förvänta sig att dräneringen runt om huset samt det utvändiga fuktskyddet mot källarväggarna ej finns eller har en nersatt funktion. Detta medföra oftast en ökad fuktgenomträngning i källaren. I källaren finns spår av viss fuktgenomträngning då vissa delar av väggarna blir missfärgade samt att puts/färg släpper från underlaget. Fuktgenomträngningen kan variera från att fritt vatten tränger in i källaren vid kraftig nederbörd, till att lite ytskikt som puts/färg släpper på ytterväggarna. Detta är oftast inget problem om man inte låter något organiskt material vara i kontakt med ytterväggar eller betonggolvet.

Det kan i vissa fall rekommenderas att man tillför värme i utrymmet samt att en luftavfuktare används i utrymmet.

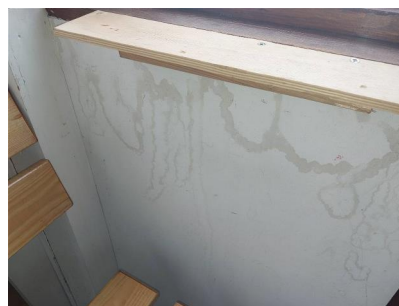
### Entréplan / Farstu

Lokala fuktfläckar noterades på innerväggar.

Dessa fläckar beror på att man haft fönstret öppet vid ogynnsam väderlek.

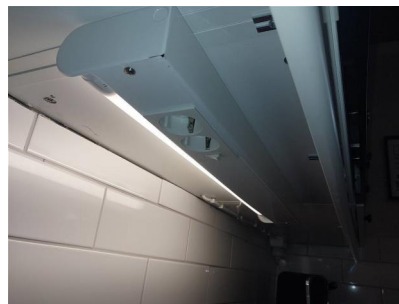
Vid stickprovskontroll av jordade eluttag noterades felkoppling.

Detta gäller bara uttagen i lampan. (Se bild).

Kontakta en elektriker för kontroll och åtgärd.

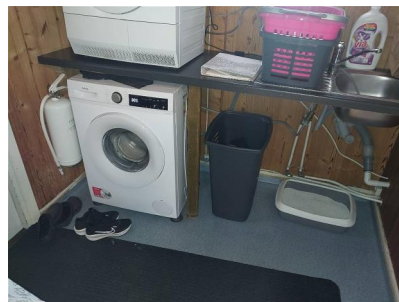
### Entréplan / Tvättstuga med toalett/handfat

Våtutrymmet har äldre yt-/tätskikt.

Eftersom funktionen, som innebär att ytskiktet/tätskiktet ska vara vattentätt, kan vara nedsatt finns en ökad risk att vatten tränger igenom ytskiktet/tätskiktet med vattenskador i omkringliggande konstruktioner som följd.

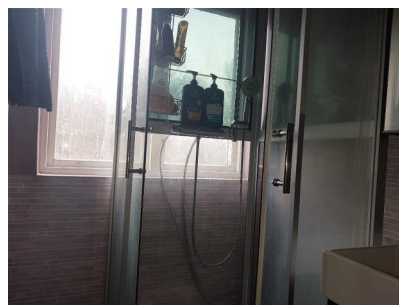
### Övre plan / Dusch/Toalett

Duschen är placerad nära ett fönster.

Duschens placering i våtrummet utgör en risk för fuktskador i fönster- och väggkonstruktionen.

För att minska risken för fuktskador på fönster och väggkonstruktion rekommenderas att man fortsätter och skyddar fönstret mot vattenbegjutning.
