Fastighetsbeteckning
Lund Grekiskan 20
Adress
Kollegievägen 228
224 73 Lund

Uppdragsnummer	G37627
Besiktningsdatum	2026-04-13
Besiktningföretag	OBM Kronoberg AB
Besiktningförrättare	Patrik Andersson
Närvarande	Ägare och mäklare
Giltig till och med	2027-04-13

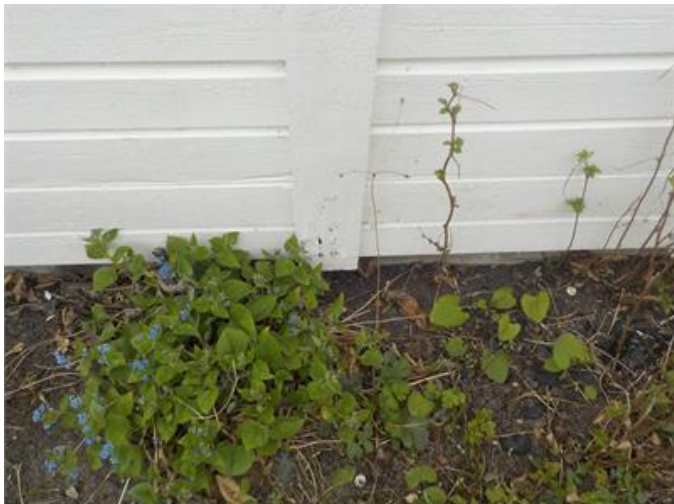
Rötskador i nederdel fasadpanel.

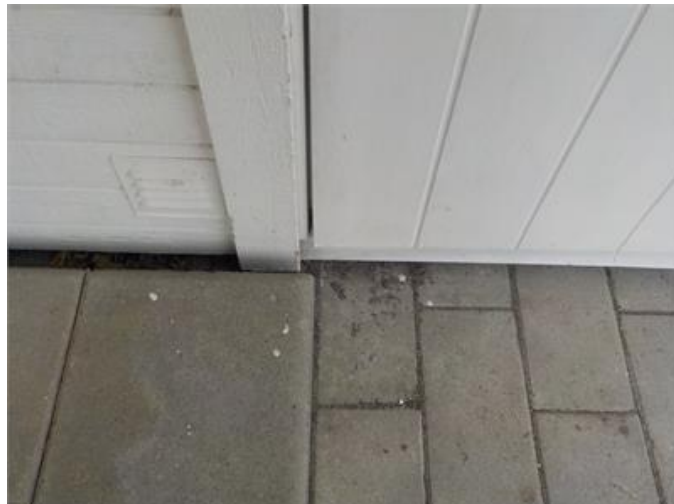
Förrådsdörren är skev/ansluter bristfälligt.

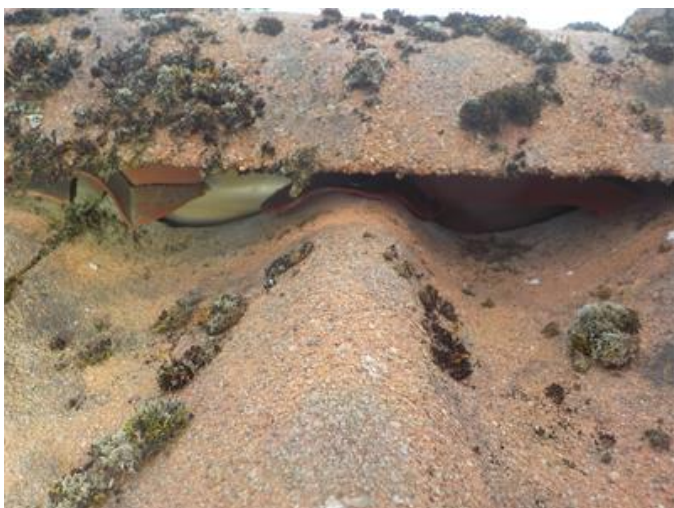
Brister förekommer i nockbandet.
