Besiktningssprotokoll

Anticimex Försäkringsbesiktning i samarbete med Fastighetsbyrån

Fastighetsbeteckning: Julita-Ångtorp 1:139	
Fastighetsadress: Hedängsvägen 2	
Postnummer: 643 96	Ort: Julita

Besiktningdatum: 2026-04-14	Protokollnummer: 69653789
Temperatur: +10 °C	Väderlek: Molnigt
Tekniker: Anders Lygrell	
E-post: Anders.Lygrell@anticimex.se	
Kontor: Eskilstuna	
Närvarande: Säljare

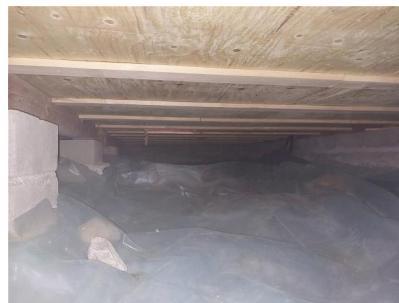
Utvändigt / Krypgrund 1

Vid kontroll av konstruktion i krypgrund noterades fuktvärden över kritisk fuktnivå och det förekommer mikrobiell påväxt.

Uteluftsventilerade krypgrunder med bjälklag av organiskt material kan få fuktskador på grund av den naturliga fuktpåverkan, detta kan resultera i mikrobiella skador (angrepp av mikroorganismer), mikrobiell lukt och i värsta fall rötskador.

De höga fuktvärdena och den mikrobiella påväxten innebär att grundens klimat under delar av året är för fuktigt.

Risk för mikrobiell tillväxt föreligger om den relativa fuktigheten (RF) i den omgivande luften är över 75 % vilket i furuvirke motsvarar en fuktkvot (FK) på 17 %. Fuktkvoten uppmättes till 19%.

Avser krypgrund som nås via lucka under spisen i köket.

För att undvika detta så måste grundens klimat bli torrare. Läs Anticimex faktablad om uteluftsventilerade krypgrunder för tips och råd.

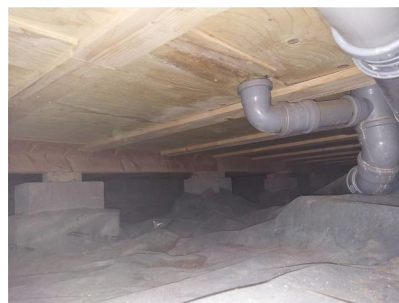
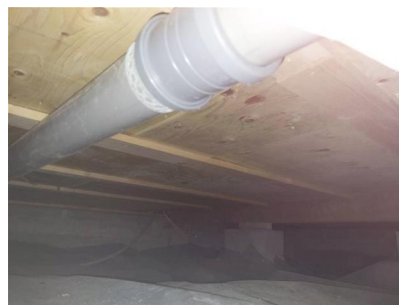
Utvändigt / Krypgrund 2

Samma fuktkvot på 19% uppmättes i grunden.

Avser krypgrund som nås via lucka i förråd där varmvattenberedare sitter.

Utrymmet är besiktat från luckan. Lucka som sitter under golv går inte att öppna helt och avloppsrör sitter även i vägen för att man ska kunna ta sig ner i grunden.

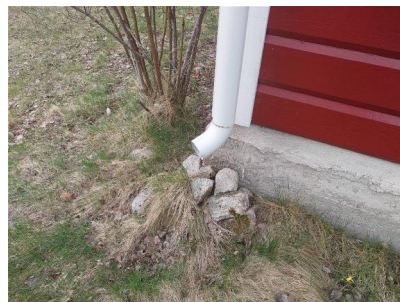
Utvändigt / Hängrännor / Stuprör

Stuprör avslutas nära husliv samt kondensvatten från luftvärmepumpens utedel leds inte bort från husgrunden.

Detta kan medföra en ökad fuktbelastning på grunden, sockel samt fasad med fuktrelaterade skador som möjlig följd.

Skräp/löv förekommer i hängrännor.

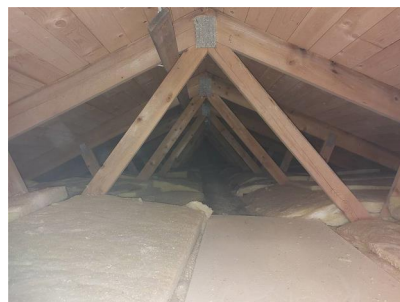
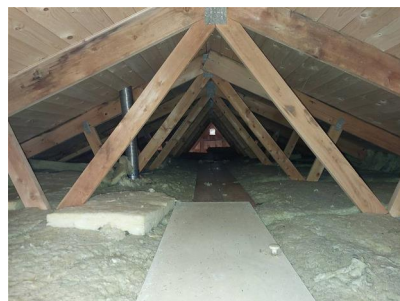
Utvändigt / Vind 1 & 2

Vid kontroll av vinden uppmättes fuktvärden under kritisk fuktnivå för mikrobiell tillväxt och en normal lukt upplevdes.

Risk för mikrobiell tillväxt föreligger om den relativa fuktigheten (RF) i den omgivande luften är över 75 % vilket i furuvirke motsvarar en fuktkvot (FK) på 17 %. Fuktkvoten i underlagstak/takbjälkar uppmättes till 8%.

Två vindsutrymmen som nås via luckor på gavelspetsar.

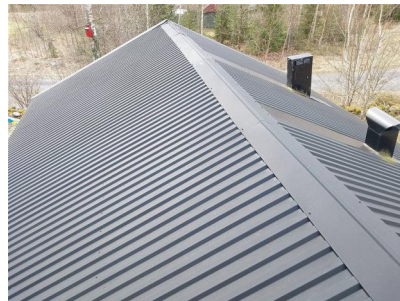
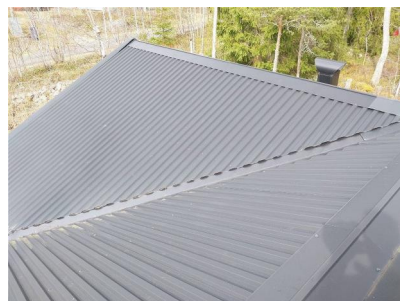
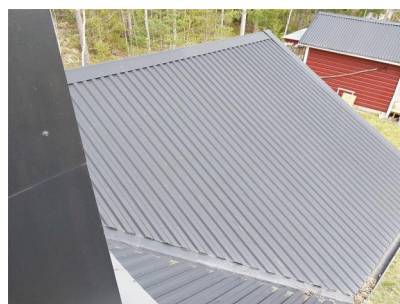
Utvändigt / Tak

Inget att notera.

Besiktning av yttertaket har genomförts från mark, takstege samt anliggande stege mot takfot.

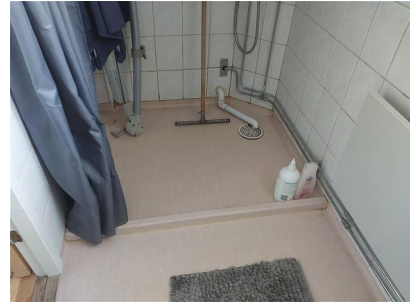
Entréplan / Dusch/Toalett

Våtutrymmet har äldre yt-/tätskikt med bland annat äldre golvbrunn placerad nära vägg, rörgenomföringar i vägg i dusch, golvduschsockel är stängd mot golvbrunnen.

Eftersom funktionen, som innebär att ytskiktet/tätskiktet ska vara vattentätt, kan vara nedsatt finns en ökad risk att vatten tränger igenom ytskiktet/tätskiktet med vattenskador i omkringliggande konstruktioner som följd.

Fuktindikering i utrymmet gav inga förhöjda fuktindikationer.

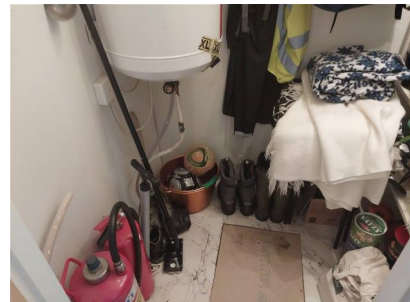
Entréplan / Förråd

Varmvattenberedaren är olämpligt placerad.

När varmvattenberedaren finns i ett utrymme utan tätskikt ökar risken för fuktrelaterade skador i omkringliggande konstruktioner vid ett läckage.
