Fastighetsuppgifter

Fastighetsbeteckning
Sund 4:108
Adress
Norra Sundsvägen 131
61994 Vagnhärad

Uppdragsnummer	A36301
Besiktningsdatum	2026-04-13
Besiktningföretag	OBM Byggnadsmiljö AB
Besiktningförrättare	Mattias Forsberg
Närvarande	Mäklare
Giltig till och med	2027-04-13

Byggnadsbeskrivning	Byggnadsår
Huset är ett 1-planshus grundlagd på krypgrund.	1979
Till eller ombyggnad	Övrigt
---	Huset möblerat

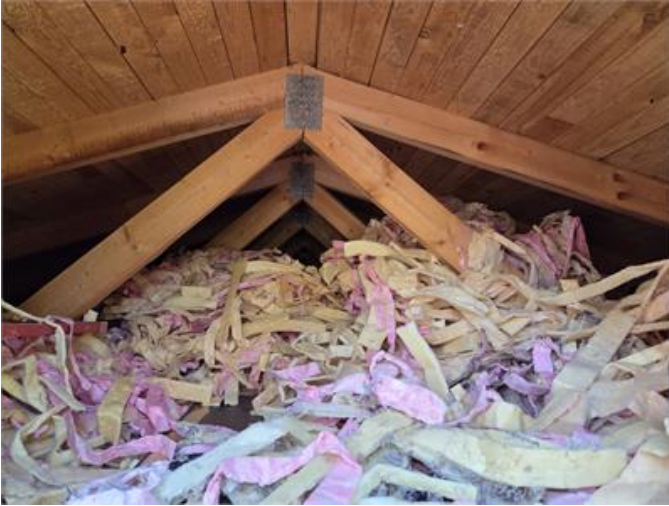
Vindsbjälklaget bör städas av.

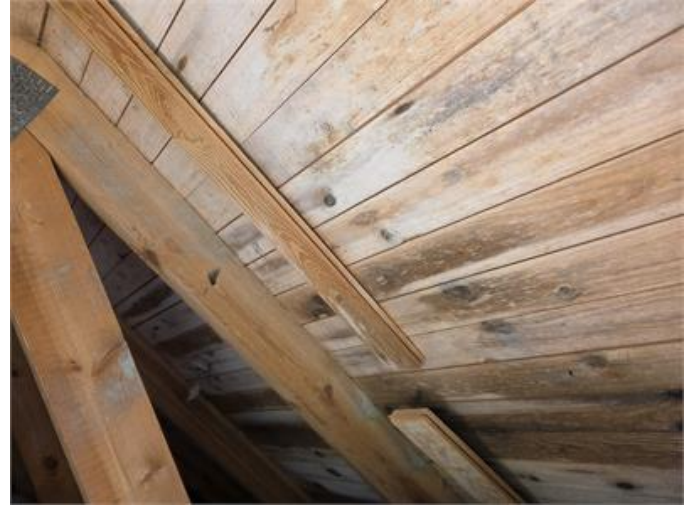
Mikrobiell påväxt på underlagstak.

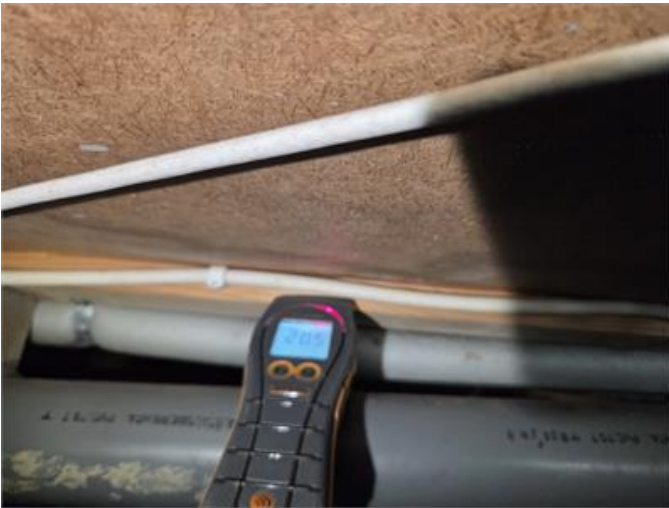
Förhöjd fuktkvot mättes upp i krypgrund.

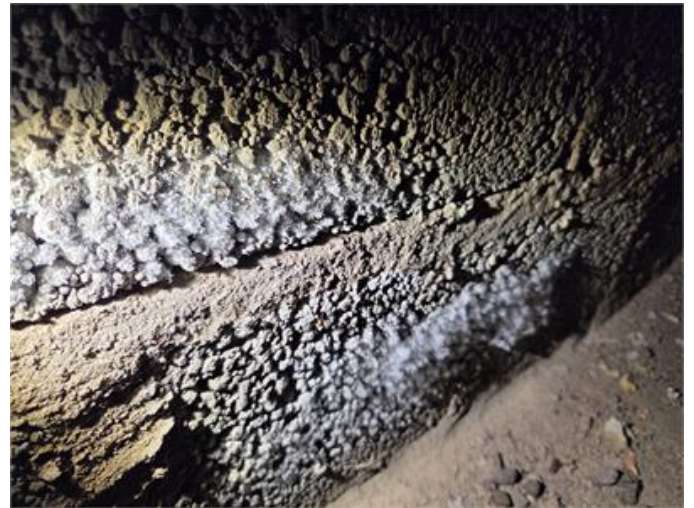
Kalkutfällningar på grundmurens insida.

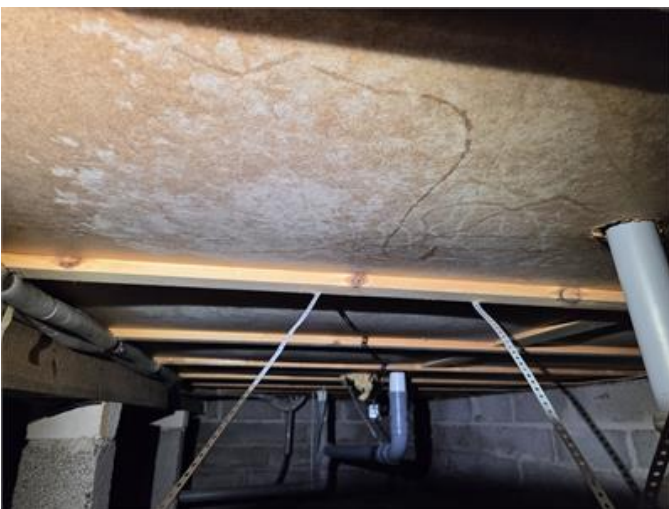
Mikrobiell påväxt på blindbotten

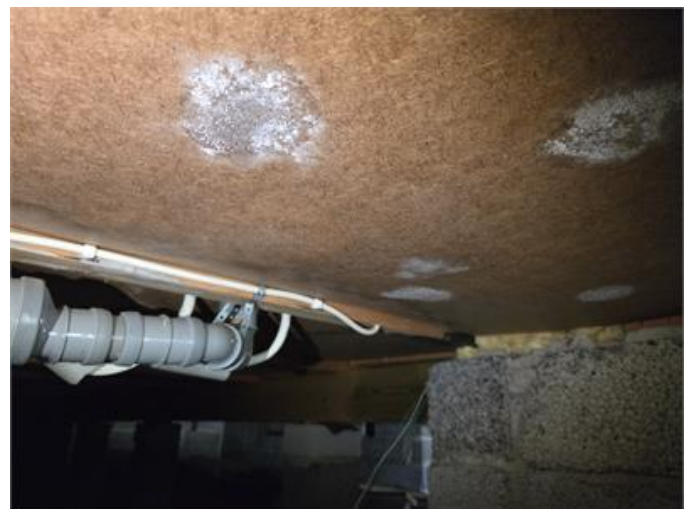
Mikrobiell påväxt på blindbotten
