Besiktningssprotokoll

Anticimex Försäkringsbesiktning i samarbete med Fastighetsbyrån

| Fastighetsadress: Ålstad By 15 | |

| Besiktningdatum: 2026-04-13 | Protokollnummer: 69637101 |

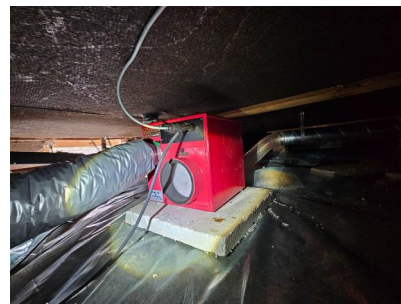
Krypgrund med installerad avfuktare.

I husets krypgrund finns en krypgrundsavfuktare installerad. Syftet med denna installation är att genom avfuktning hålla fuktigheten i krypgrunden på en så låg nivå att ingen tillväxt av mikroorganismer är möjlig. För att detta ska fungera är det viktigt att installationen servas årligen med bland annat filterbyte och kontroll av inställningar så att fuktigheten inte stiger.

Fuktkvoten uppmättes längs golvbjälklaget till 12-13 %.

Risk för mikrobiell tillväxt föreligger om fuktkvoten överstiger 17%.

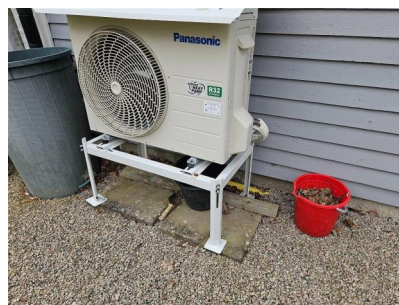
Kondensvatten från luftvärmepumpens utedel leds inte bort från husgrunden.

Detta medför ökad risk för att vatten tränger in i anslutande konstruktioner, vilket i sin tur kan leda till fuktrelaterade skador.

Kan med fördel avledas till närmaste dagvatten rör istället för uppställd hink/spann.

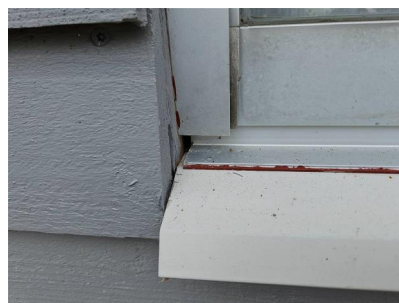
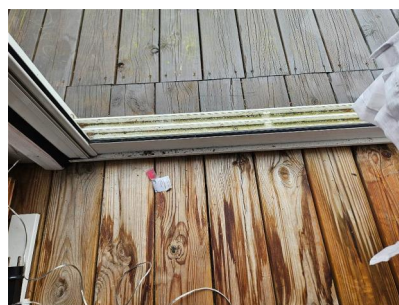
Fönsterbleck är otäta vid infästningar.

Eftersom fönsterblecken är otäta finns risk att vatten rinner in i väggen vilket i sin tur kan leda till fuktskador i väggkonstruktionen.

Fuktfläckar/missfärgningar förekommer längs trallgolvet invändigt.

Bedöms vara av normal karaktär med hänseende till material/konstruktion, uterum (vår/sommar/höst standard).

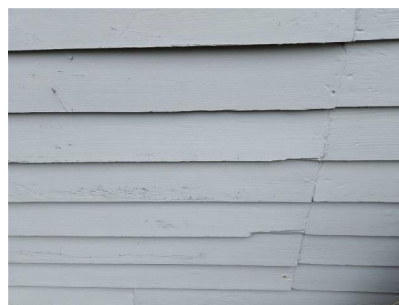
Fasadbeklädnaden har mindre rötskador.

Dessa bedöms dock inte ha lett till bakomliggande skador.

För att undvika följskador kan rötskadad träpanel bytas ut vid framtida planerat förebyggande underhåll.

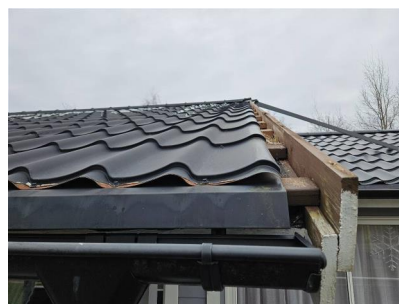
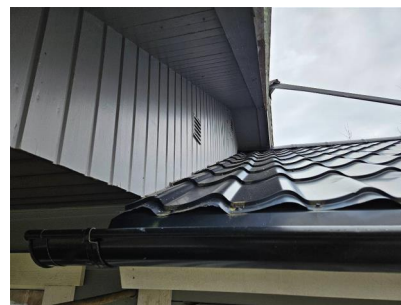
Äldre plåt detaljer på yttertaket har släppt från infästningar.

Ärgning samt färgflagnig finns längs profiltak (bostad).

Uppvik plåt saknas längs anslutande uterum gentemot gavelspets.

Detta kan leda till fuktskador i bakomliggande konstruktioner.

Kontakta en fackman/plåtslagare för kontroll och åtgärd.

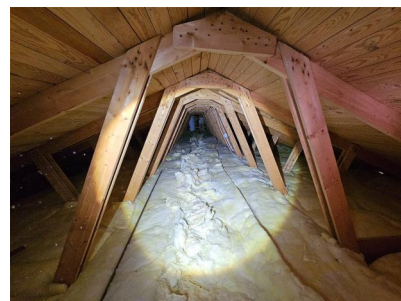
Vid kontroll av vinden uppmättes fuktvärden under kritisk fuktnivå för mikrobiell tillväxt och en normal lukt upplevdes.

Fuktkvoten i underlagstak/takbjälkar uppmättes till 8-10 %.

Risk för mikrobiell tillväxt föreligger om fuktkvoten överstiger 17%.

Eftersom vindsbjälklaget tilläggsisolerats så kommer klimatet på vindsutrymmet att ändras, främst vintertid. Detta i sin tur kan leda till uppfuktning av underlagstakets insida vilket kan resultera i mikrobiella skador (angrepp av mikroorganismer).

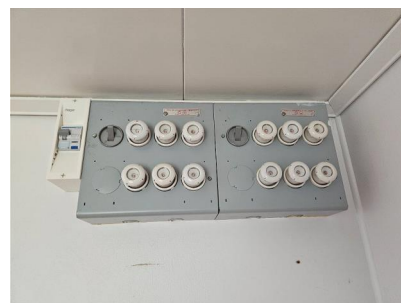
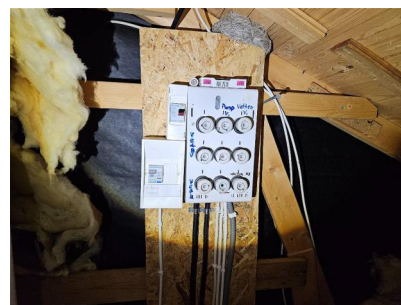
Jordfelsbrytare finns installerad vid el centraler (placering i entréhall och vind gavelspets södersidan).

Funktionskontroll av jordade eluttag i kök och våtrum noterades inga avvikelser.

Gruppförteckning saknas till el centralen.

Vilket rekommenderas att sättas upp i anlutning till gruppcentralen.

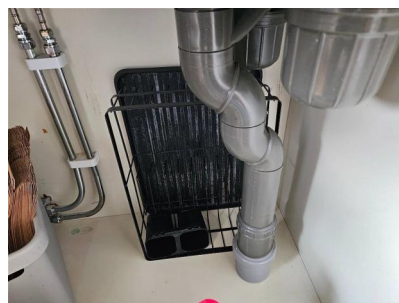
Fuktskydd saknas i diskbänksskåp.

Utan fuktskydd är det svårt att upptäcka läckage från rörledningar. Vatten kan då tränga in i omkringliggande konstruktioner och orsaka fuktskador.

Fuktindikering utan anmärkning utfördes i och längs diskbänksskåpet.

För att upptäcka eventuella läckage, installera ett fuktskydd, alternativt fuktsensor/larm.

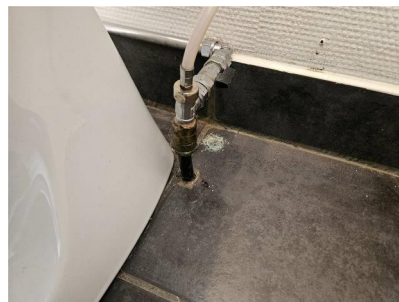
Våtutrymmet har äldre utförande.

Uppvik tätskikt mot tröskel saknas.

Klosett var lös (rekommenderas att limmas fast med silikon fog, ej skruvas).

Golvfall är bristfälligt till golvbrunn.

Rör genomföring golv vid klosett.

Eftersom funktionen, som innebär att ytskiktet/tätskiktet ska vara vattentätt, kan vara nedsatt finns en ökad risk att vatten tränger igenom ytskiktet/tätskiktet med vattenskador i omkringliggande konstruktioner som följd.

Fuktindikering utan anmärkning utfördes längs golv/väggar i utrymmet och ifrån anslutande utrymmen.

Dock har "riskerna" minskats då duschkabin finns installerad. Varvid det rekommenderas att duschkabin fortsätts att brukas tills en planerad helrenovering utförs av utrymmet med hjälp av behörig våtrumsentreprenör.
