# Besiktningssprotokoll

Anticimex Försäkringsbesiktning i samarbete med Fastighetsbyrån

Fastighetsbeteckning: Blåbäret 4	
Fastighetsadress: Skogsfrustigen 14	
Postnummer: 784 50	Ort: Borlänge

Besiktningdatum: 2026-04-15	Protokollnummer: 69646550
Temperatur: 8 °C	Väderlek: Halvklart
Tekniker: Per Ljungberg	
E-post: per.ljungberg@anticimex.se	
Kontor: Falun	
Närvarande: Fastighetsägare

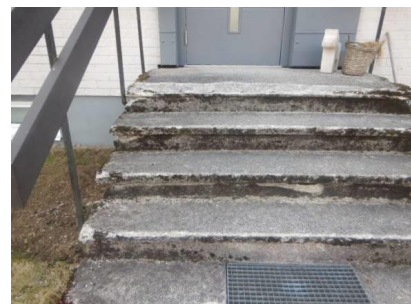
#### Utvändigt / Entrébro

Sprickor och betongsläpp finns på trappa.

Detta kan leda till fukt- och frysskador i trappkonstruktionen.

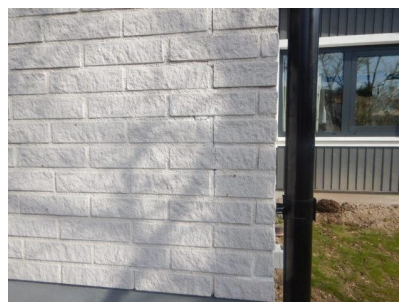
### Utvändigt / Fasad

- ✎ Mindre sprickor finns i tegelfasaden.  
Dessa bedöms inte ha lett till bakomliggande skador.

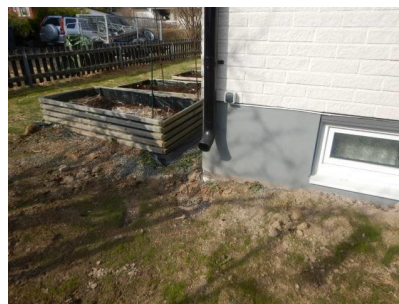
### Utvändigt / Hängrännor / Stuprör

- ⚠ Stuprör avslutas nära husliv.  
Stuprör som avslutas intill husliv (ovan mark) kan medföra en ökad fuktbelastning på grundmur/sockel med fuktrelaterade skador som följd.

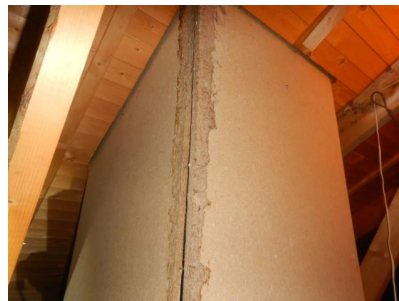
### Utvändigt / Vind

Fuktfläckar noterades på skivor runt ventilationskanal. Inga förhöjda fuktvärden uppmättes vid besiktningen.

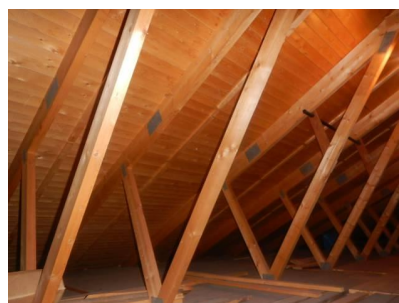
Vid kontroll av vinden uppmättes fuktvärden under kritisk fuktnivå för mikrobiell tillväxt och en normal lukt upplevdes. Fuktkvoten i underlagstak/takbjälkar uppmättes till 9 %.

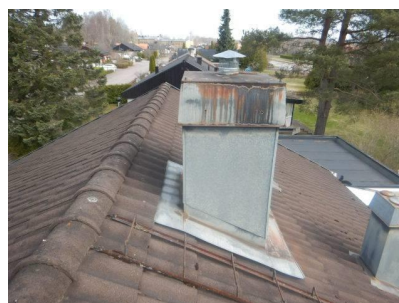
### Utvändigt / Tak

Husets takbeklädnad är från byggåret, takpannor, plåtbeslag och underlagspapp har enligt vår bedömning en begränsad livslängd och ett minskat motstånd mot vatteninträning.

Yttertaket är äldre.

Takpannor, plåtdetaljer och underlagspapp har enligt vår bedömning en begränsad livslängd. Eftersom husets taktäckning är äldre har det ett minskat motstånd mot vatteninträning. Detta i sin tur kan leda till fuktskador på träläkt och vidare ner i underliggande konstruktioner.

Av den anledningen behöver en årlig kontroll av taket utföras där eventuella trasiga takpannor byts ut, att takpannor och hängrännor rengörs från skräp samt vindsutrymmet kontrolleras för att upptäcka eventuella läckage i tid.

Rekommenderar att planera för ett takbyte.

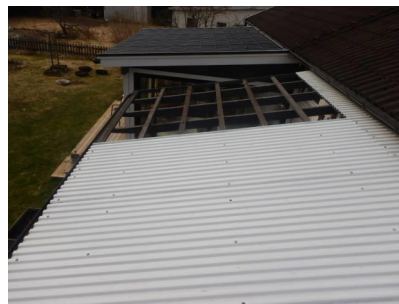
### Utvändigt / Uteplats

Del av tak saknas.  
Konstruktion av trä som kan få fuktrelaterade skador.

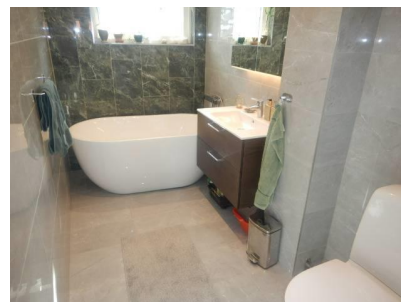
### Entréplan / Badrum/Wc

Våtrumsfläkt saknas.

Normala fuktvärden indikerades mot klinker/kakel.

En viss fukt tränger alltid in bakom kakel/klinker via fogarna, detta är helt normalt och innebär inte att tätskiktet/ våtrumsisoleringen under kaklet/klinkern är bristfälligt eller ur funktion.

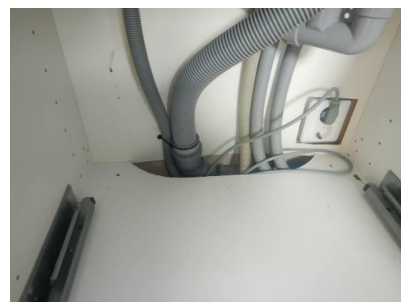
### Entréplan / Kök

Fuktskydd saknas i diskbänksskåp och under kyl/frys.

Utan fuktskydd är det svårt att upptäcka läckage från rörledningar. Vatten kan då tränga in i omkringliggande konstruktioner och orsaka fuktskador.

För att upptäcka eventuella läckage, installera ett fuktskydd.

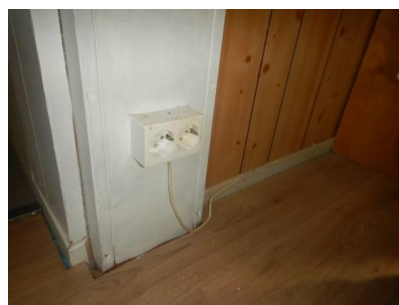
### Källarplan / Gillestuga

🔍 Jordade och ojordade eluttag finns i samma rum.

När man blandar jordade och ojordade eluttag i samma rum finns det en ökad risk för personsador.

Kontakta en elektriker för kontroll och åtgärd.

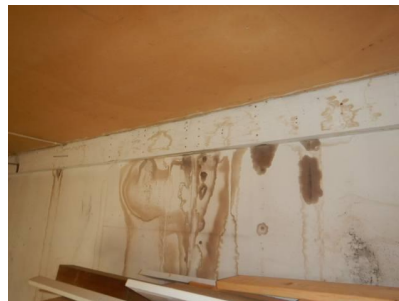
### Garage invändigt / Garage

Fuktfläckar noterades på väggar och innertak. Inga förhöjda fuktvärden uppmättes vid besiktningen och fläckar har uppstått innan takbyte.
