**Fastighetsuppgifter**

Fastighetsbeteckning  
Stora Bårum 1:130  
Adress  
Malmåsvägen 9  
66050 Vålberg

Uppdragsnummer S17384  
Besiktningdatum 2026-02-20  
Besiktningföretag OBM i Karlstad AB  
Besiktningförrättare Per Rindberg  
Närvarande Säljare  
Giltig till och med 2027-02-20

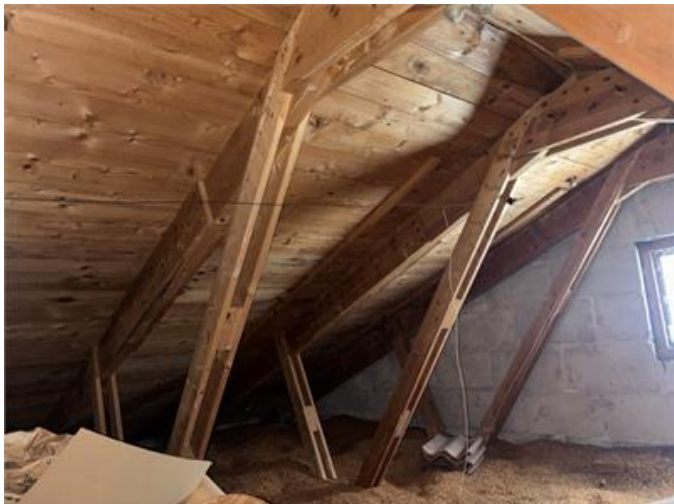
Besiktningsresultat					
Bedömningsskala: 1 = Utan anmärkning, 2 = Påpekande, 3 = Bör åtgärdas, 4 = Ej besiktningsbart					
Byggnadsdel	1	2	3	4	Anmärkning
Nockvind		X			Rimfrost förekommer delvis på underlagstak,.
		X			Vinden besiktigad från lucka landgång saknas.
<b>Invändigt</b>					
<b>Övre plan</b>					
Hall	X				
WC/Dusch		X			Bomljud förekommer delvis i klinker.
	X				Fuktindikering har utförts stickprovsmässigt utan att några förhöjda fuktindikationer erhållits.
Kök		X			Tippskydd saknas på spis.
	X				Fuktindikering har utförts stickprovsmässigt utan att några förhöjda fuktindikationer erhållits.
Vardagsrum	X				
Sovrum 1	X				
Sovrum 2	X				
Balkong		X			Balkonggolvet utgör tak för underliggande konstruktioner och det är därför viktigt att säkerställa att tätskiktet fungerar tillfredsställande så att fuktskador inte uppstår.
<b>Nedre plan</b>					
Hall	X				
Sovrum 3	X				
WC		X			Avloppsstos till handfatets avlopp är ej tillräckligt uppdraget över golvnivå.
