**Fastighetsuppgifter**

Lekeryd 3:22

Kyrkvägen 9

## Bilaga 1 för kontroll av valda konstruktioner

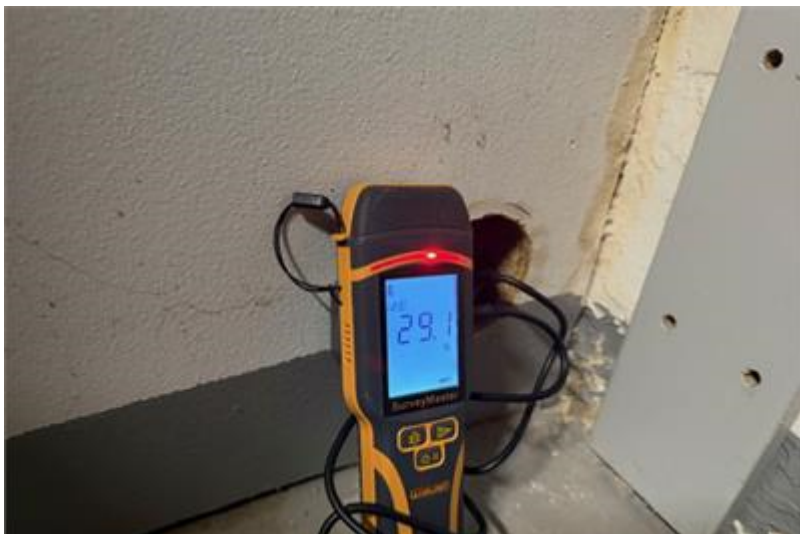
Det förekommer utreglade väggar innanför motfyllda ytterväggar, vilket betecknas som en riskkonstruktion med avseende på fukt- och mikrobiella skador. Förhöjd fuktindikation har noterats och skadornas orsak och omfattning bör fastställas och åtgärdas. Se även info på protokollets näst sista sida Pos. 7 samt Bilaga 1.

Byggnadsdel	Källarplan
Konstruktionsdel	Ytterväggar
Konstruktionsuppbyggnad	Träkonstruktion mot ytterväggar

Kontroll av konstruktion utfördes i hall där fuktkvoten i träregel uppmättes till ca 29 %.

Det kritiska gränsvärdet för mikrobiell tillväxt brukar anges till ca 15-17% fuktkvot (FK).

Kontrollen visar på att åtgärdsbehov föreligger.
