Besiktningssprotokoll

Anticimex Försäkringsbesiktning i samarbete med Fastighetsbyrån

Fastighetsbeteckning: Bråneryd 1:62	
Fastighetsadress: Tenhultsvägen 59	
Postnummer: 561 42	Ort: Huskvarna

Försäkringsbesiktning

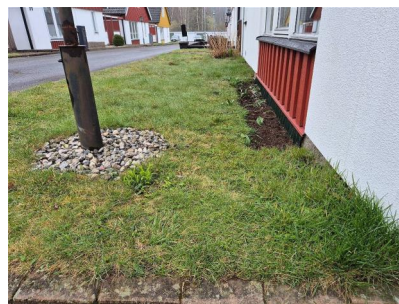
Utvändigt / Markförhållanden

Marken lutar något mot huset.

Detta innebär en ökad fuktbelastning mot grunden.

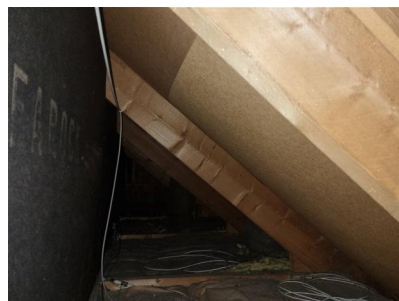
Utvändigt / Sidovind 1

Vid kontroll av vinden uppmättes fuktvärden under kritisk fuktnivå för mikrobiell tillväxt och en normal lukt upplevdes. Fuktkvoten i underlagstak/takbjälkar uppmättes till runt 10 %.

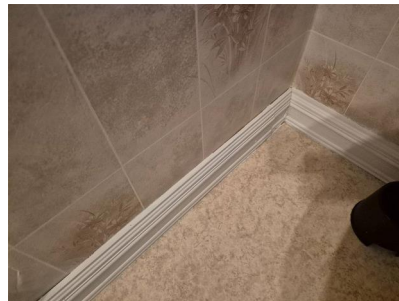
Entréplan / Toalett

Golv mattan är inte uppviktt mot väggar och tröskel.

Detta ökar risken att vatten vid ett eventuellt läckage tränger in i angränsande konstruktioner och rum vilket i sin tur kan leda till fuktrelaterade skador.
