Brunared 1:33

Brunared 2

Uppdragsnummer	F1796
Besiktningsdatum	2026-04-15
Besiktningföretag	OBM Jönköping AB
Besiktningförrättare	Mats Josefsson
Närvarande	Säljare
Giltig till och med	2027-04-15

Byggnadsbeskrivning
Huset är ett 1½-planshus med källare.

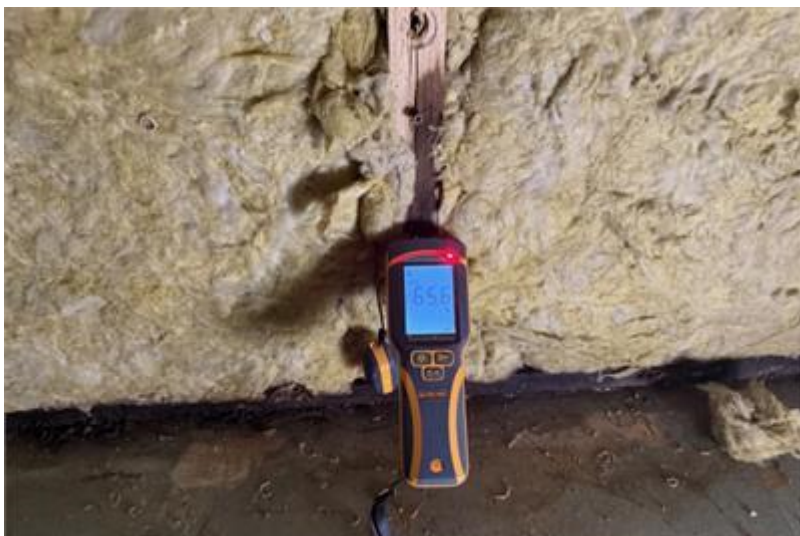
Byggnadsdel	Källarplan/trappförråd
Konstruktionsdel	Ytterväggar
Konstruktionsuppbyggnad	Träkonstruktioner mot yttervägg

Kontroll av konstruktion utfördes i trappförråd där fuktkvoten i träregel uppmättes till över 30 %, vilket anses som mättat värde.

Träregel mot betongplattan har även begynnande rötskador.

Det kritiska gränsvärdet för mikrobiell tillväxt brukar anges till ca 15-17% fuktkvot (FK).

Kontrollen visar på att åtgärdsbehov föreligger.

För att säkert fastställa konstruktionens kondition och fuktstatus måste en mer omfattande undersökning utföras.
