# Besiktningssprotokoll

Anticimex Försäkringsbesiktning i samarbete med Fastighetsbyrån

Fastighetsbeteckning: Asagård 10	
Fastighetsadress: Masagårdsvägen 13	
Postnummer: 372 32	Ort: Ronneby

Besiktningdatum: 2026-04-15	Protokollnummer: 69646903
Temperatur: 7 °C	Väderlek: Molnigt
Tekniker: Petter Abrahamsson	
E-post: Petter.Abrahamsson@anticimex.se	
Kontor: Karlskrona	
Närvarande: Carina Lindqvist (syster)

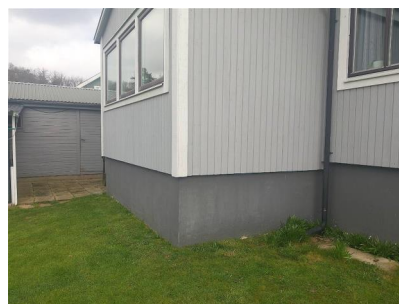
Krypgrunden har ej besiktigats då lucka till utrymmet saknas.

Uteluftsventilerade krypgrunder med bjälklag av organiskt material har ofta fuktskador, som kan resultera i mikrobiella skador (angrepp av mikroorganismer) och i värsta fall rötskador. Krypgrunden har inte kunnat besiktigas eftersom det inte finns någon inspektionslucka in till krypgrunden.

Vi rekommenderar en kompletterande besiktning om en inspektionslucka installeras.

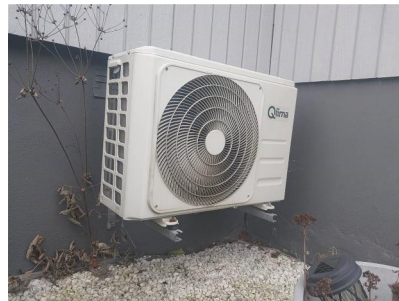
Kondensvatten från luftvärmepumpens utedel leds inte bort från husgrunden.

Detta medför ökad risk för att vatten tränger in i anslutande konstruktioner, vilket i sin tur kan leda till fuktrelaterade skador. Observera att besiktning av byggnadens värmesystem eller värmepumpen inte har ingått i uppdraget.

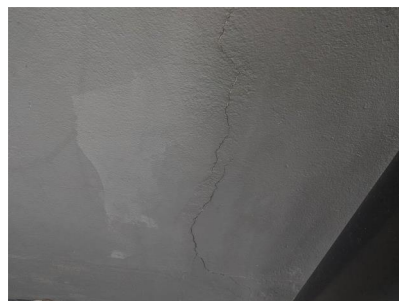
Sprickor finns i sockel.

Dessa bedöms inte ha lett till bakomliggande skador.

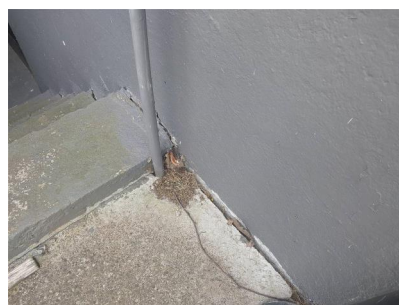
Trappan är motgjuten mot huset.

Eftersom trappan är motgjuten mot huset finns risk att vatten tränger in i anslutande konstruktioner vilket i sin tur kan leda till fuktrelaterade skador.

Lokala sättningssprickor finns mellan trappan och källarväggen. Jag rekommenderar att man tätar dessa sprickor med murbruk framöver.

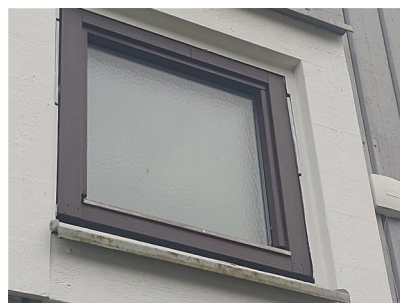
- ⚠ Isolerglasen är troligen äldre än 20 år.

Befintliga fönster är äldre vilket betyder att tätningen mellan fönsterrutorna kan vara sämre. Detta kan leda till att missfärgning/imma kan uppstå mellan glasrutorna.

- ✎ Mindre torrsprickor finns på enstaka fönster.  
Dessa bedöms inte ha lett till bakomliggande skador.

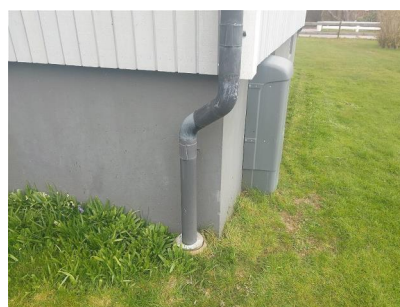
- ⚠ Lövsilar finns inte.

När det saknas lövsilar så finns det risk att det blir stopp i dagvattenledningen.

För att hindra stopp i dagvattenledningarna rekommenderas komplettering av lövsilar.

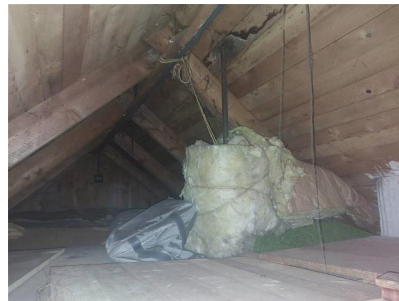
Underlagstaket har äldre fuktfläckar.

Noterade fuktfläckar uppstod innan takomläggningen och expansionskärlet är idag fråkopplat.

Fuktkvoten uppmättes till 12%.

Risk för mikrobiell tillväxt föreligger om den relativa fuktigheten i den omgivande luften är över 75%, vilket i furuvirke motsvarar en fuktkvot (FK) på 17%.

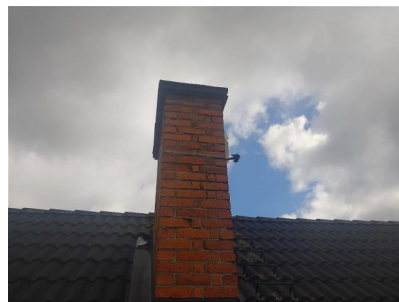
Skorstenen saknar väderskydd.

Väderskydd kan monteras för att skydda mot nederbörd som annars kan orsaka fuktskador och frostsprängning i skorstenen/ murstocken på sikt.

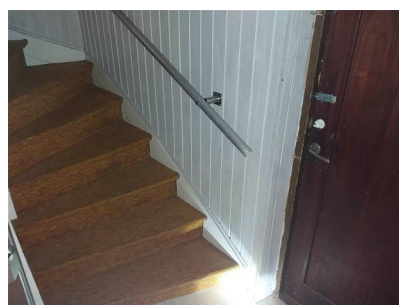
Vid kontroll av konstruktion uppmättes fuktvärden under kritisk nivå för mikrobiell tillväxt och normal lukt upplevdes.

Källargrundmurar med påreglade isolerade ytterväggar.

Fuktkvoten uppmättes till 15% i den uppreglade väggen intill trappen, och en normal lukt kunde kännas i golv/vägg vinkel.

Risk för mikrobiell tillväxt föreligger om den relativa fuktigheten i den omgivande luften är över 75%, vilket i furuvirke motsvarar en fuktkvot (FK) på 17%.

Befintlig påreglad vägg och eventuella väggsyllar riskerar att drabbas av fuktskador på grund av naturlig fuktpåverkan. Detta i sin tur kan leda till mikrobiella skador (angrepp av mikroorganismer) som kan resultera i att mikrobiell lukt sprids till boendemiljön. Om reglar/syllar är tryckimpregnerade kan även en kemisk lukt förekomma.

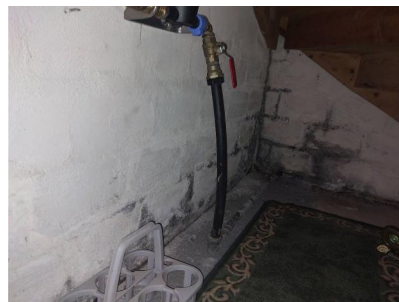
Utvändigt fuktskydd är äldre än 20 år.

Eftersom källarens utvändiga fuktskydd (dagvattenssystem, dräneringssystem samt källarytterväggarnas utvändiga fuktskydd) är äldre än 20 år, vilket betraktas som dessa delars genomsnittliga tekniska livslängd, så kan systemet ha nedsatt funktion. Detta ökar risken för invändiga fuktskador i källaren om det finns organiskt material i kontakt med väggar och golv.

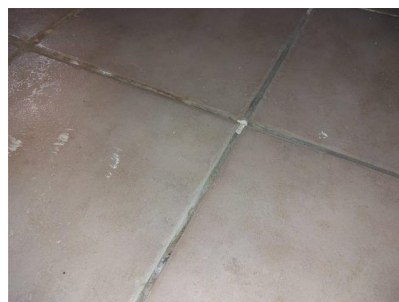
Några klinker har släppt från underlaget ("Bom").

Felet som uppstått är att vidhäftningen mellan klinker och underlag har upphört. Sk "bom/ bomljud".

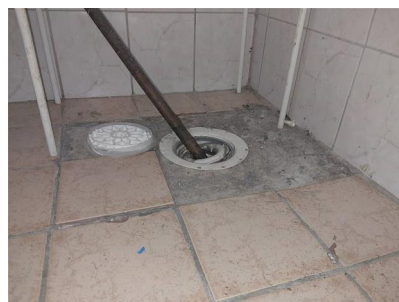
Frånluftsventilation saknas i utrymmet.

Frånluftsventilationens uppgift är att transportera bort bland annat emissioner, fukt, lukt och föroreningar från huset.

Utrymmet är i behov av renovering runt golvvärmen. (Klinkers saknas lokalt)

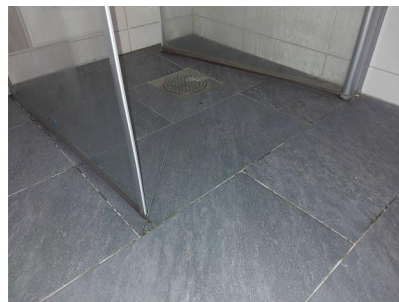
Golvlutning.

Golvfall mot golvbrunnen finns men är lokalt minimal med tanke på klinkerplattornas storlek.

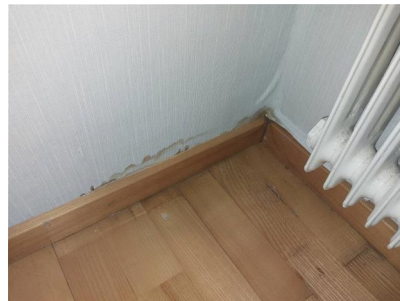
Äldre fuktfläckar noterades på väggen. Dessa fläckar tillkom när man vattnade blommor.
