Vitmossan 16

Tibastbacken 5

**Besiktningsuppgifter**

| Uppdragsnummer | F1793 |

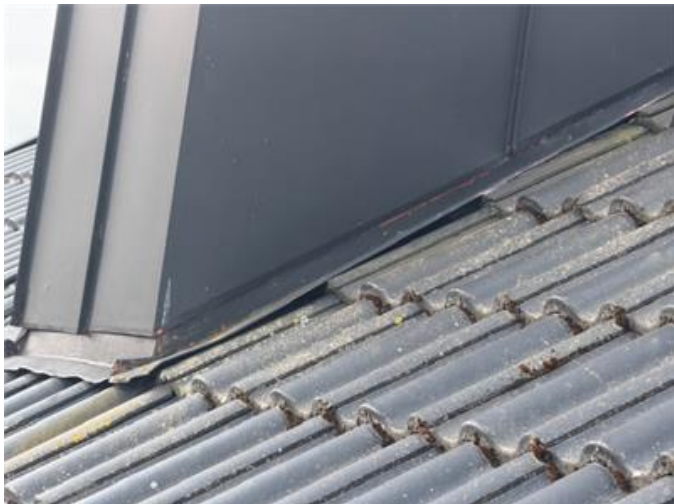
| Besiktningsresultat | | | | | |
|---|---|---|---|---|---|
| Tak | | X | | | Otätheter förekommer mellan takpannor och plåtdetaljer, vilket medför risk för att nederbörd tränger in, se exempelbild Pos 1.<br>Takpannor i anslutning till takfönster har otätheter, vilket kan leda till att nederbörd tränger in, se exempelbild Pos 2.<br>Takstege är bristfällig och bör bytas ut.<br>Takbeklädningen är besiktningsbar från mark samt från uterummets tak. |

Äldre anslutningsplåtar

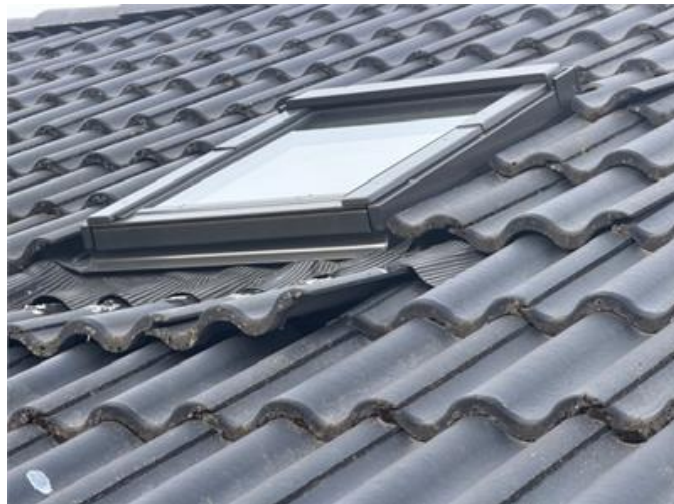
Takpannor vid takfönster

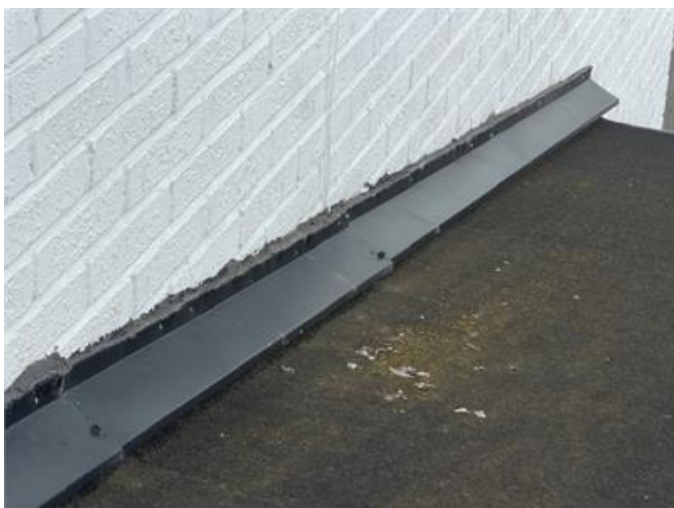
| Besiktningsresultat | | | | | |
|---|---|---|---|---|---|
| <b>Vidbyggt garage utvändigt</b> | | X | | | Garageportar har ett underhållsbehov.<br>Takavvattning gällande stuprör har en del otätheter och behöver justeras.<br>Mindre frostsprängning finns i tegelfasaden.<br>Se över tätning regelbundet mellan plåtanslutning och husets fasad, se exempelbild Pos 3. |

Plåtanslutning mellan garage och hus
