Besiktningssprotokoll

Anticimex Försäkringsbesiktning i samarbete med Fastighetsbyrån

Fastighetsbeteckning: Malmskogen 10:17	
Fastighetsadress: Höstvindsvägen 34	
Postnummer: 582 72	Ort: Linköping

Besiktningdatum: 2026-04-15	Protokollnummer: 69643731
Temperatur: 6 °C	Väderlek: Regn
Tekniker: Viktor Andersson	
E-post: Viktor.Andersson@anticimex.se	
Kontor: Linköping	
Närvarande: Fastighetsägare

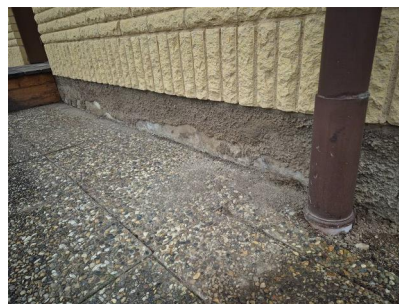
Utvändigt / Sockel

Mindre puttsläpp noteras i sockel på borte gavel.

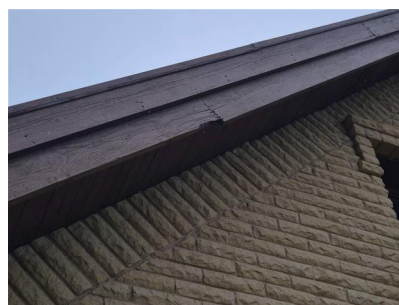
Utvändigt / Fasad

Vindskivor är i behov av underhåll. Mindre rötskador noteras på bägge gavlar.

Rekommenderas att byta ut skadat material samt måla och underhålla vindskivor.

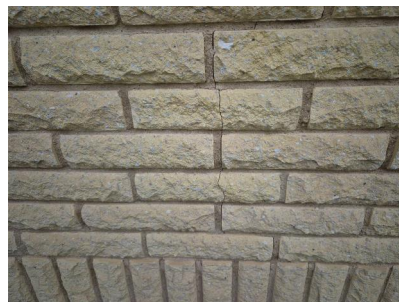
Mindre rörelsesprickor finns i tegelfasad mot baksidan.

Bedöms ej finnas några bakomliggande skador.

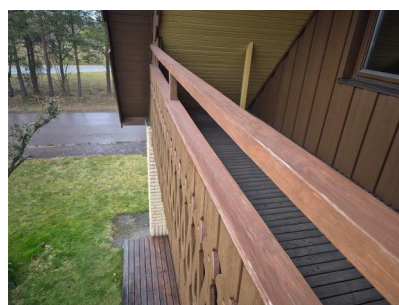
Utvändigt / Balkong

Mindre torrsprickor finns i räcke.

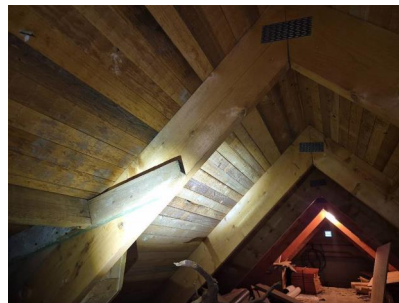
Utvändigt / Vind

Vid kontroll av vinden uppmättes fuktvärden under kritisk fuktnivå för mikrobiell tillväxt.

Fuktkvoten i takbjälkar uppmättes till 8%.

Risk för mikrobiell påväxt föreligger om fuktkvoten överstiger 17%.

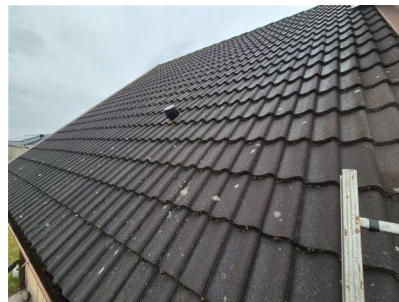
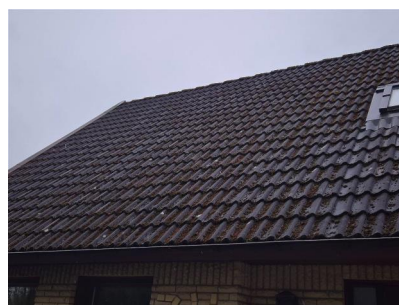
Utvändigt / Tak

Yttertaget är äldre och har uppnått sin tekniska livslängd. Detta innebär dock inte att taket behöver läggas om inom kort. Genom att hålla koll på att pannorna är hela och ligger rätt samt att nocktätningen är intakt kan taket ofta fungera i många år till.

Takpannor, underlagspapp och plåtdetaljer har enligt vår bedömning en begränsad livslängd.

Eftersom husets taktäckning är äldre har det ett minskat motstånd mot vatteninträngning. Detta i sin tur kan leda till fuktskador på träläkt och vidare ner i underliggande konstruktioner.

Mossan på taket kan med fördel tvättas bort, gäller främst framsidan.

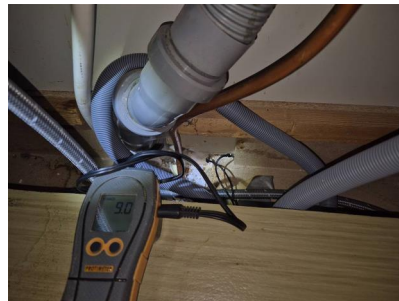
Entréplan / Allmänt

Vid kontroll av konstruktion uppmättes fuktvärden under kritisk nivå för mikrobiell tillväxt.

Grundläggningen består av en betongplatta på mark utan underliggande isolering och med ett flytande golvspånskiva på en cellplastisolering. Fuktkvoten uppmättes till 9 %

Mätningen utfördes genom att jag borrade in 2 st 6mm hål i sullen under köksskåp för fuktmätning med stift.

Flytande golvkonstruktion och eventuella väggsyllar riskerar att drabbas av fuktskador på grund av naturlig fuktpåverkan om fuktskyddet är bristfälligt utfört alternativt saknas. Fuktvandring kan ske från marken genom betongen till organiskt material genom så kallad kapillärsugning och diffusion, vilket kan leda till skador med lukt av mikrobiell karaktär. Om väggsyllarna är tryckimpregnerade kan även en kemisk lukt förekomma.

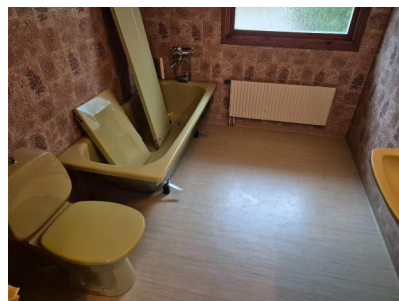
Entréplan / Badrum/Wc

Våtutrymmet har äldre yt-/tätskikt.

Eftersom funktionen, som innebär att ytskiktet/tätskiktet ska vara vattentätt, kan vara nedsatt finns en ökad risk att vatten tränger igenom ytskiktet/tätskiktet med vattenskador i omkringliggande konstruktioner som följd.

- Förhöjningsring finns i äldre golvbrunn. Detta innebär en ökad risk för läckage i skarvar.
- Rörgenomföringar finns i golv till element, WC och under blandare.

Fuktindikering i utrymmet gav inga förhöjda fuktindikationer.

Vid en framtida renovering rekommenderas att gällande branschregler följs.

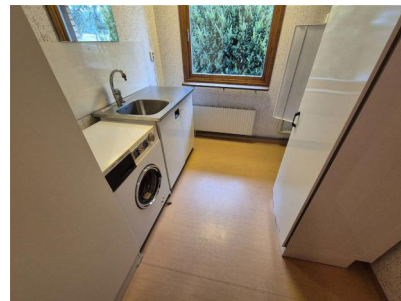
Entréplan / Tvättstuga

Våtutrymmet har äldre yt-/tätskikt.

Eftersom funktionen, som innebär att ytskiktet/tätskiktet ska vara vattentätt, kan vara nedsatt finns en ökad risk att vatten tränger igenom ytskiktet/tätskiktet med vattenskador i omkringliggande konstruktioner som följd.

Rörgenomföringar under fjärrvärmecentral kommer upp för nära varandra och för nära vägg.

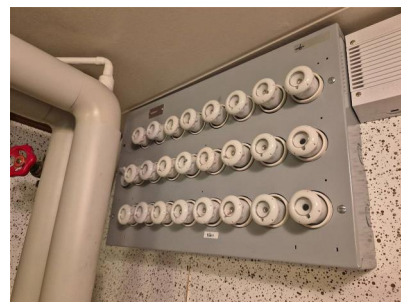
Jordfelsbrytare finns ej.

Det finns inget krav att hus byggda före år 2000 ska ha jordfelsbrytare. Jordfelsbrytaren minskar dock risken för personskador och brand orsakade av elanläggningen.

Inget grupp-schema lokaliseras.

Kontakta en elektriker för kontroll och åtgärd.

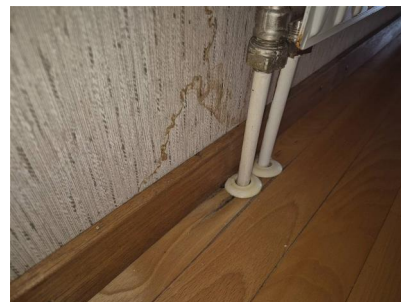
Entréplan / Vardagsrum

Mindre fuktrosor noteras kring element, samt resning i golvet. Ingen förhöjd indikation av fukt vid besiktningstillfället.

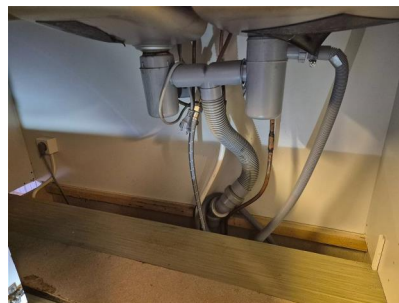
Entréplan / Kök

Fuktskydd saknas i diskbänkskåp.

Utan fuktskydd är det svårt att upptäcka läckage från rörledningar. Vatten kan då tränga in i omkringliggande konstruktioner och orsaka fuktskador.

Avloppsslangen till diskmaskinen är inte förankrad enligt monteringsanvisning.

För att upptäcka eventuella läckage, installera ett fuktskydd.

Ett vattenlarm kan med fördel monteras under diskbänkskåpet för att tidigt upptäcka eventuella läckage.

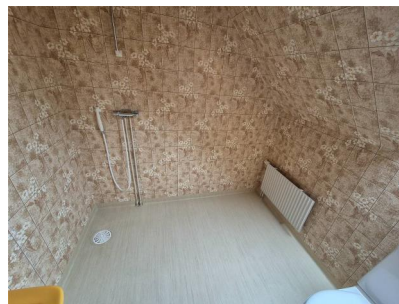
Övre plan / Dusch/Toalett

⚠ Våtutrymmet har äldre yt-/tätskikt.

Eftersom funktionen, som innebär att ytskiktet/tätskiktet ska vara vattentätt, kan vara nedsatt finns en ökad risk att vatten tränger igenom ytskiktet/tätskiktet med vattenskador i omkringliggande konstruktioner som följd.

Övriga observationer som innebär en ökad risk för fuktskada:

- Golvbrunnen är placerad för nära vägg och snett i bjälklaget. Klämringen i brunnen sitter löst och måste bytas.
- Rör genomföringar finns i golv till toalett, under blandare, element och handfat. Rören i dusch och under handfat sitter precis i golv/väggvinkel vilket gör det svårt att täta ordentligt.
- Bristfälligt golvfall mot brunnen.

Fuktindikering i utrymmet gav inga förhöjda fuktindikationer.

Jag rekommenderar att renovering av duschrummet på övre plan prioriteras.

Jag rekommenderar att en plan finns för renovering av utrymmet. Vid renoveringen rekommenderas att gällande branschregler följs. Ska utrymmet nyttjas innan renovering måste klämringen i golvbrunnen bytas ut. Då bör även en duschkabin monteras för att minska fuktbelastningen.

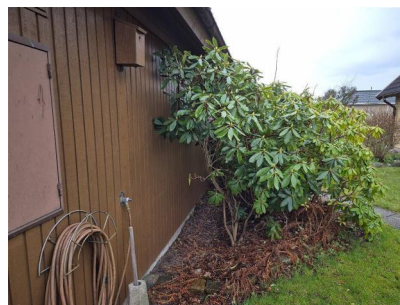
Utvändigt / Markförhållanden

Växter finns i anslutning till byggnaden.

Området närmast huset rekommenderas att vara fritt från växtlighet.

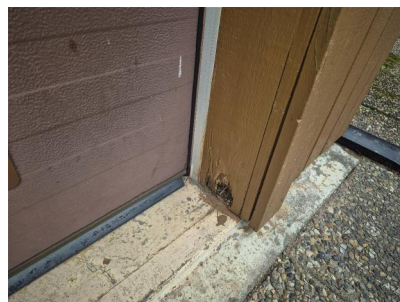
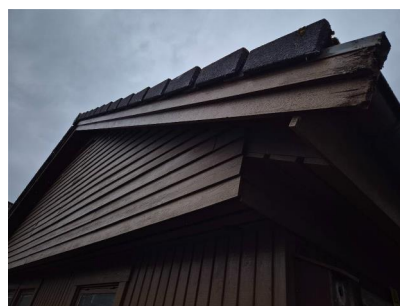
Utvändigt / Fasad

Smyg rötskadad intill höger garageport.

Fasadpanelen är överlag i bra skick men det förekommer torrspäckor.
Mindre rötskada finns i vindskiva mot baksidan.

Rekommenderas att byta skadat material samt kontrollera bakom.

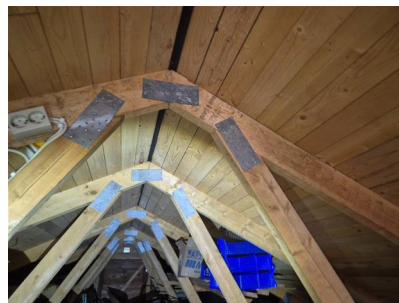
Utvändigt / Vind

- ✓ Vid kontroll av vinden uppmättes fuktvärden under kritisk fuktnivå för mikrobiell tillväxt.

Fuktkvoten i takbjälkar uppmättes till 12%.

Risk för mikrobiell påväxt föreligger om fuktkvoten överstiger 17%.

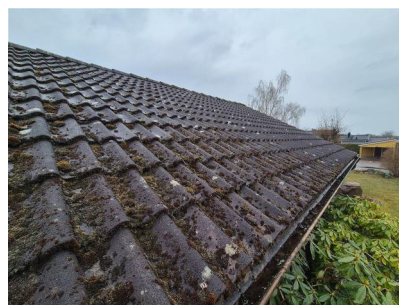
Utvändigt / Tak

- ⚠ Takpannor, underlagspapp och plåtdetaljer har enligt vår bedömning en begränsad livslängd.

Eftersom husets taktäckning är äldre har det ett minskat motstånd mot vatteninträning. Detta i sin tur kan leda till fuktskador på träläkt och vidare ner i underliggande konstruktioner.

Mossa finns på taket, främst mot huset.

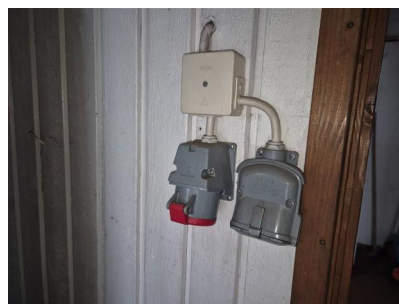
Garage invändigt / Garage

3-fasuttag i metall finns i garage samt i förrådet längst in.

Denna typ av uttag tillverkas inte längre då de anses medföra en stor risk för personskada.

Kontakta en elektriker för kontroll och åtgärd.

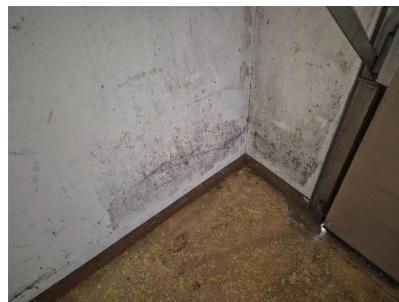
Mikrobiell påväxt finns på gipsskivor till höger innanför garageport och intill soprum.

Ingen förhöjd indikation av fukt vid besiktning.

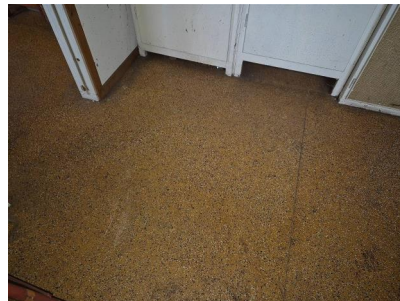
Garage invändigt / Förråd

Golvet är mjukt och sviktat. Förhöjda fuktvärden uppmäts i spånskivan.

Rekommenderas att riva ut uppreglat golv i hela förrådet.
