Fastighetsbeteckning  
Borås Kinnarumma 3:55  
Adress  
Joels gränd 7  
51592 Kinnarumma

| Uppdragsnummer | O17806 |
| Besiktningsdatum | 2026-04-15 |
| Besiktningsföretag | OBM Besiktning Väst AB |

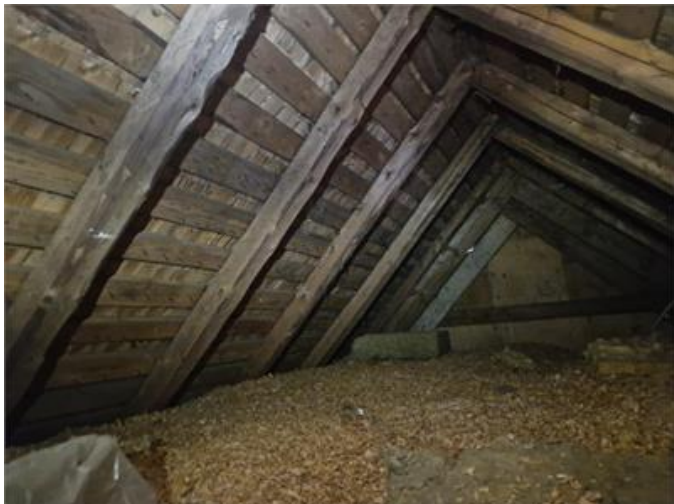
| Besiktningsresultat | | | | | |
|---|---|---|---|---|---|
| Vind | | x | | | Lokala fuktfläckar noterades men uppfattas som torra/äldre vid besiktningen. Områden med missfärgning kan hållas under uppsikt så inga förändringar sker.<br>Utrymmet saknar säker landgång och kontroll utförd från vindsluckan |

Vy på vindsutrymmet

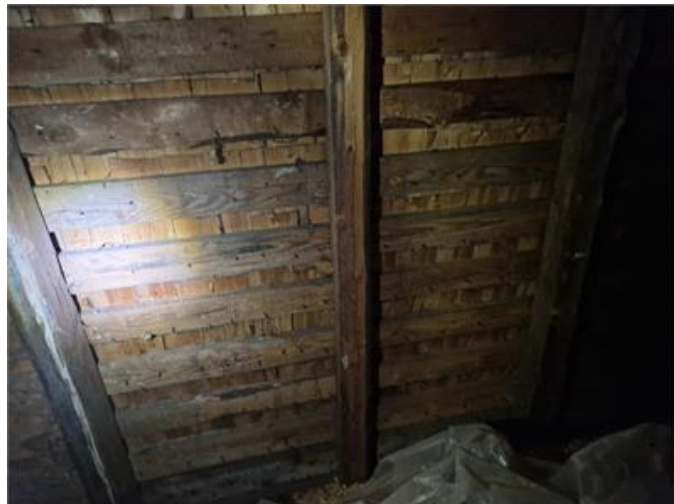
| Besiktningsresultat | | | | | |
|---|---|---|---|---|---|
| Tak | | x | | | Äldre yttertak med takpannor, mosspåväxt och träfiberskiva som underlagstak, se kommentar/risakanalys |

Då underlagstaket består av träfiberskivor utan yttre täckning av papp finns risk att regn/snö tränger in i skarvar vid ogynnsam väderlek med läckage på vindsutrymmet som följd. Detta kan påverka byggnaden och dess inomhusklimat negativt.

Vy på underlagstak

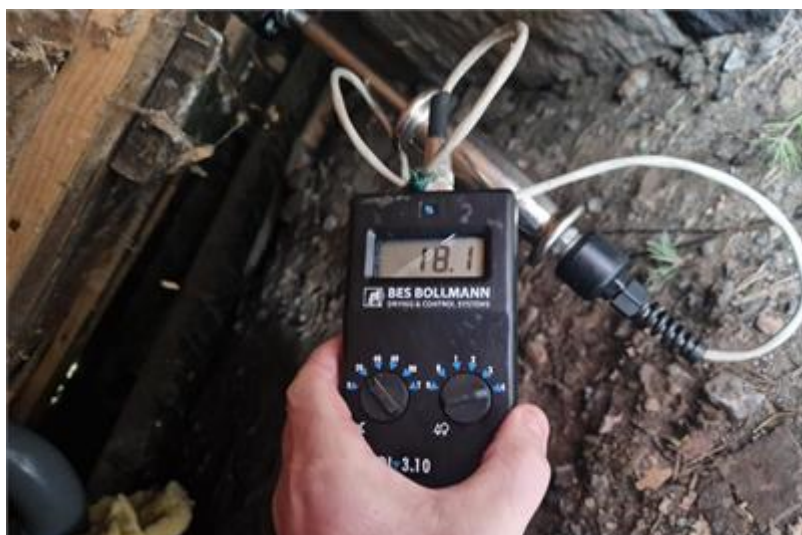
| Besiktningsresultat | | | | | |
|---|---|---|---|---|---|
| Torpar/plintgrund | | | | x | Torpar/plintgrund är en riskkonstruktion, se bilaga 1<br>Större delen av grunden är inte besiktningsbar |

Vid besiktningen utförs stickprovsmässiga mot trossbotten in i torpargrunden.  
Fuktkvoten visade på 17-19% och kritiskt gränsvärde för \*mikrobiell tillväxt i trä är ca:17% fuktkvot  
Det rekommenderas en fortsatt teknisk utredning för att kontrollera orsaken till och omfattningen av detta,

Notera att stickprovsmässig undersökning är utförd. För att säkert fastställa konstruktionens fullständiga kondition och fuktstatus måste en mer omfattande undersökning utföras.
