Fastighetsbeteckning
Treudden 10
Adress
Forminnesgränd 8
595 34 Mjölby

Uppdragsnummer T10706
Besiktningdatum 2026-04-14
Besiktningföretag OBM ÖREBRO AB
Besiktningförrättare Olle Hallén
Närvarande Säljare
Giltig till och med 2027-04-14

Byggnadsbeskrivning 1½plans kedjehus	Byggnadsår 1974
Till eller ombyggnad Ett sovrum byggdes till bakom garaget år 2000	Övrigt Fastigheten var möblerad vid besiktningen

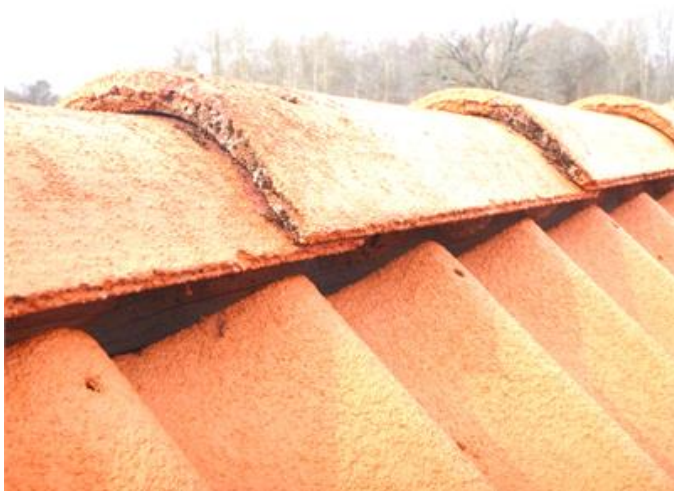
Avsaknad av överlapp mellan nock och takpannor

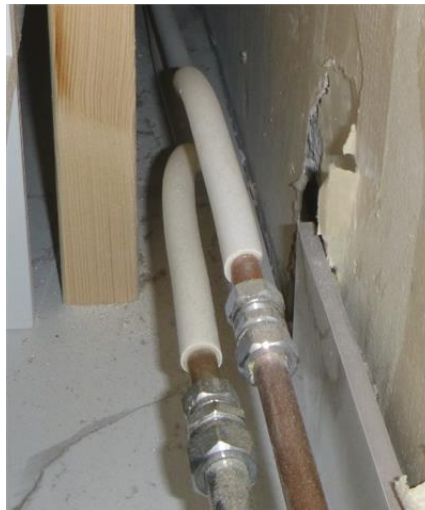
Uppvik saknas delvis på vägg bakom värmepumpen

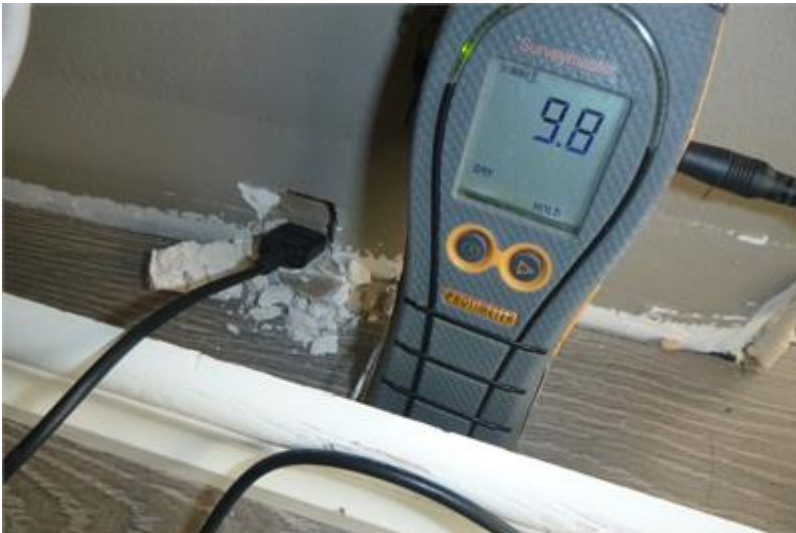
Vid stickprovskontroll i inner och yttervägssyll mättes en fuktkvot på 10-11% i nedre syllregeln. Ingen avvikande lukt kunde förnimmas i provhålen som utfördes från vardagsrummet.

Det kritiska gränsvärdet för mikrobiell tillväxt brukar anges till ca 15-17% fuktkvot (FK).

Notera att stickprovsmässig undersökning är utförd samt att mätvärden normalt sett kan variera över årtiderna. För att säkert fastställa konstruktionens kondition och fuktstatus måste en mer omfattande undersökning utföras.
