**Fastighetsuppgifter**

Björboholm 1:92

Björbobacken 6

Uppdragsnummer	O31509
Besiktningsdatum	2026-04-15
Besiktningföretag	OBM Besiktning Väst AB
Besiktningförrättare	Markus Grunditz
Närvarande	Säljare
Giltig till och med	2027-04-15

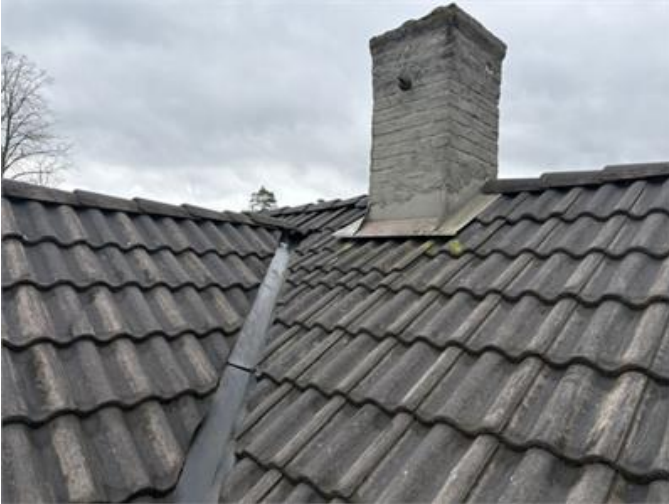
Bilden visar vy av tak.

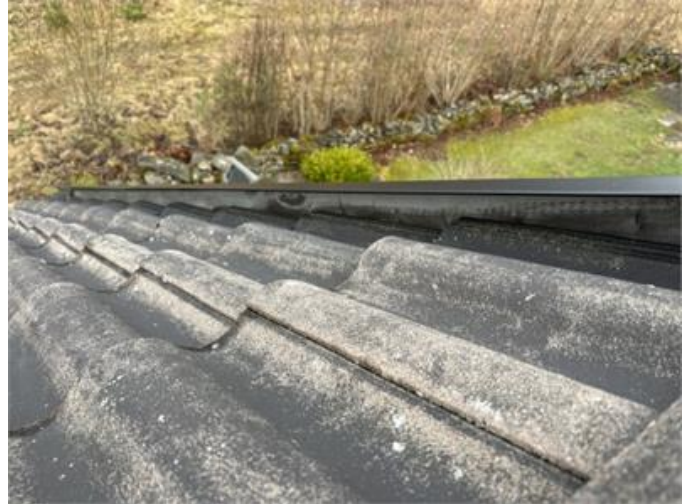
Bilden visar vindskiva/plåt som är ur sitt rätta läge.

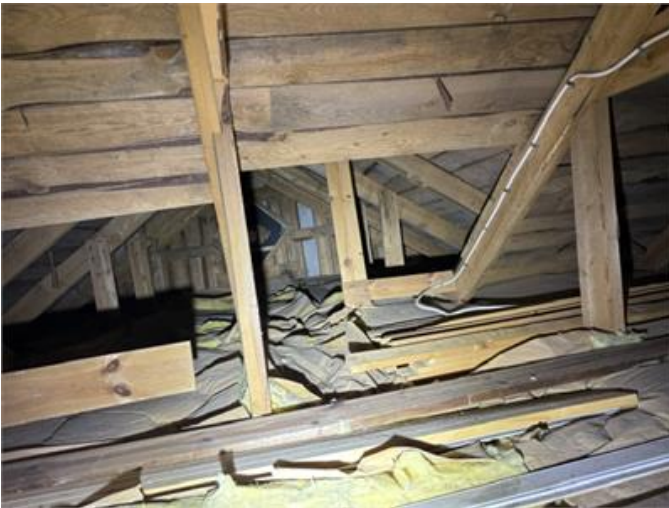
Bilden visar vy av vind.

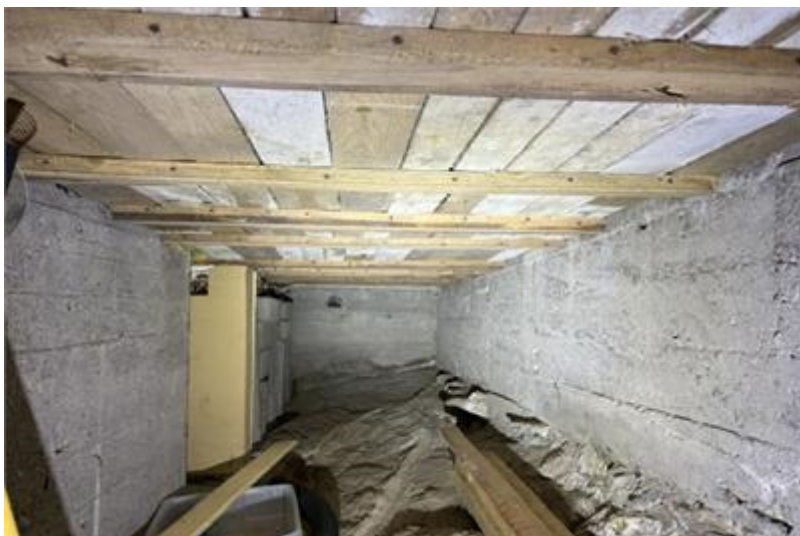
Byggnadsdel	Krypgrund.
Konstruktionsdel	Trossbottens undersida.
Konstruktionsuppbyggnad	Betong/murverk, berg, bjälklag av trä.

Vid kontroll av konstruktion mättes fuktkvoter stickprovsvis i trossbottens undersida till mellan 17- 18% fuktkvot. Mikrobiell påväxt samt berg i dagen förekommer i utrymmet. Delar av bjälklaget bedöms ha för lång spännvidd.

Det rekommenderas att denna besiktning kompletteras med en fördjupad undersökning för att utreda orsaken till samt omfattningen av de fuktrelaterade skadorna/bristerna.
