Besiktningssprotokoll

Anticimex Försäkringsbesiktning i samarbete med Fastighetsbyrån

Fastighetsbeteckning: Bö 88:2	
Fastighetsadress: Långåsliden 3	
Postnummer: 41270	Ort: Göteborg

Besiktningdatum: 2026-04-09	Protokollnummer: 69624059
Temperatur: 10 °C	Väderlek: Sol
Tekniker: Tobias Larsson	
E-post: tobias.larsson@anticimex.se	
Kontor: Göteborg	
Närvarande: Fastighetsägare Fastighetsmäklare

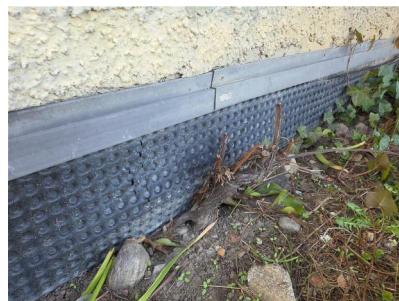
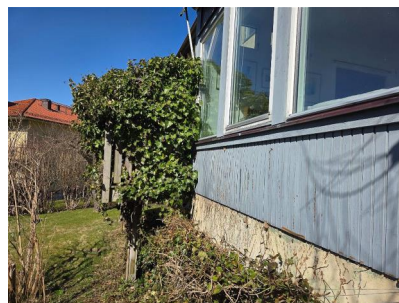
Utvändigt / Markförhållanden

Utvändigt fuktskydd av typ Platonmatta är lokalt synlig ovan mark samt att avslutningslist lokalt är bristfälligt monterad.

Bristfälligt monterad avslutningslist medför att vatten kan rinna ner bakom dräneringsskivan med risk för fuktrelaterade skador i bakomliggande konstruktioner. Då avslutningslisten/platonmatta ej är uv-skyddad finns risk för att livslängden förkortas pga. UV-strålar/solljus.

Vidare noteras att kondensvatten från luftvärmepumpens utedel inte leds bort från husgrunden samt att växter finns i anslutning till byggnaden.

Detta medför ökad risk för att vatten tränger in i anslutande konstruktioner, vilket i sin tur kan leda till fuktrelaterade skador. Växternas rötter kan också skada grundmuren och sätta dräneringsledningen ur funktion. Området närmast huset rekommenderas att vara fritt från växtlighet.

Det rekommenderas att avslutningslister monteras korrekt och täcks med grusmaterial så dessa ej kan bli åtkomlig av UV-strålning/ solljus.

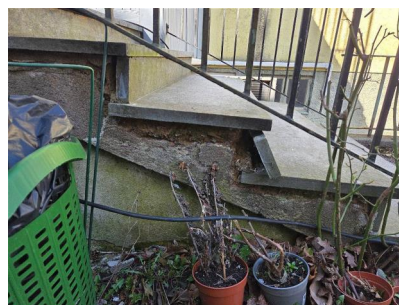
Utvändigt / Trappa

Skador/sprickor noteras på entrétrappor.

Det rekommenderas att berörda ytor/skador hålls under uppsikt och bör vid förändring åtgärdas på lämpligt vis.

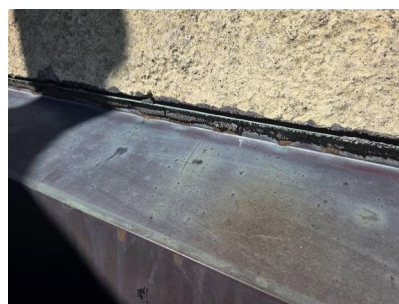
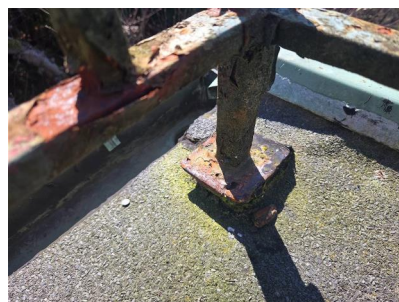
Utvändigt / Terrass

Anslutningen mellan tak och vägg samt kring räckets infästning är bristfälligt utförd.

Detta medför risk för att regnvatten kan tränga in i underliggande konstruktioner, vilket i sin tur kan leda till fuktrelaterade och mikrobiella skador.

Vidare påvisar räcke underhållsbehov och lokala rostangrepp. För att förlänga livslängden rekommenderas översyn och målning/underhåll.

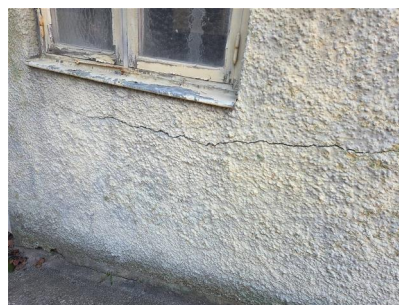
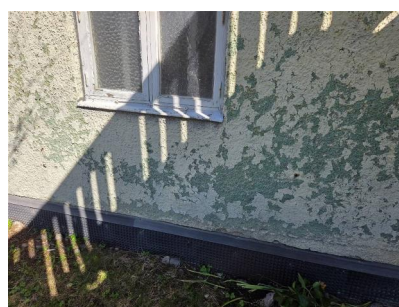
Utvändigt / Fasad / Sockel

Putsad fasad samt sockel påvisar lokala sprickor.

De okulära bristerna medför risk att vatten tränger in i bakomvarande konstruktion med fuktrelaterade skador som följd.

Vidare noteras att fasadpanel (puts & trä) lokalt är i behov av målning/underhåll.

Fasadbeklädnad och träkonstruktioner där målningsbehov finns riskerar att få fukt- och rötskador på grund av sämre vattenavvisande förmåga. För att öka livslängden rekommenderas målning och underhåll.

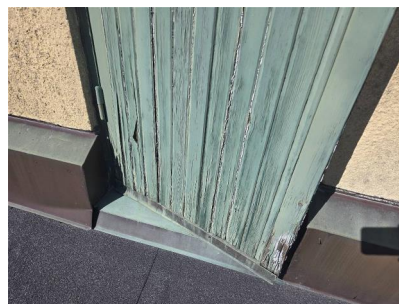
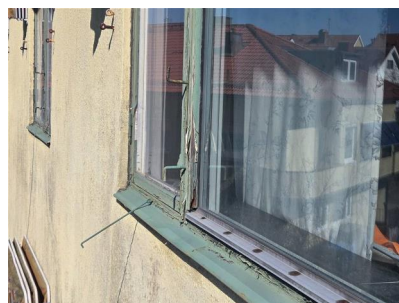
Utvändigt / Dörrar / Fönster

Rötskador finns i enstaka fönster samt fönsterdörr till terrass. Vidare noteras att kökets yttre fönsterglas är trasigt (ska åtgärdas av fastighetsägare) samt att dörrar och fönster överlag är i behov av målning/underhåll.

Rötskadorna kan bero på olika saker, exempelvis bristfälligt underhåll, bakfall på fönsterbleck, målning, skruvar och beslag etc.

Vi rekommenderar en kontakt med fackman för att bedöma orsak och omfattning samt åtgärd.

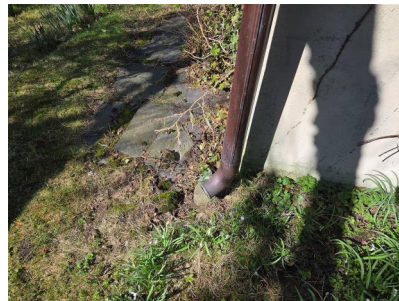
Utvändigt / Hängrännor / Stuprör

Enstaka stuprör avslutas nära husliv.

Stuprör som avslutas intill husliv (ovan mark) kan medföra en ökad fuktbelastning på grundmur/sockel med fuktrelaterade skador som följd.

Vidare noteras att fals på stuprör är vänd mot fasad.

Falsen på stuprören kan med fördel vändas ut från fasaden för att lättare se om röret blivit skadat efter vinterns påfrestningar samt för att undvika skador på fasad vid ett eventuellt läckage. Det rekommenderas om möjligt att ansluta till markledning, alternativt leda längre bort från grund.

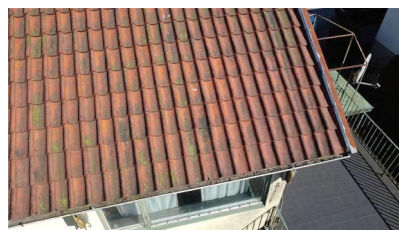
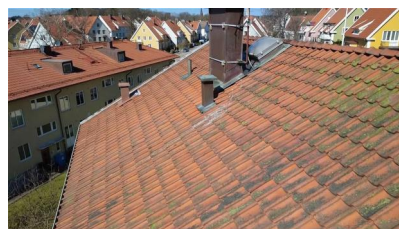
Utvändigt / Tak

Vissa äldre plåtdetaljer på yttertaket bedöms inte vara utbytta i samband med takrenoveringen och påvisar vissa rostangrepp. Vidare noteras enstaka skadade takpannor samt att nocktätning saknas.

Noterade okulära brister medför risk för fuktskador på underliggande konstruktioner, samt då nocktätning saknas, kan det vid extrema väderlekar tränga in vatten under nockpannor.

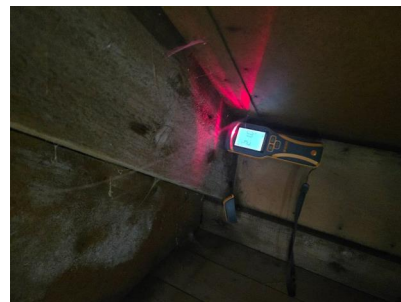
Underlagstaket har lokala fuktfläckar.

Fuktfläckar kan bero på olika saker, och kan vara ett tecken på en tidigare eller ett pågående läckage. Fuktkvotsvärden med något förhöjda fuktvärden uppmättes i underlagstak/takstol.

Vi rekommenderar en kontakt med byggentreprenör för att bedöma orsak och omfattning.

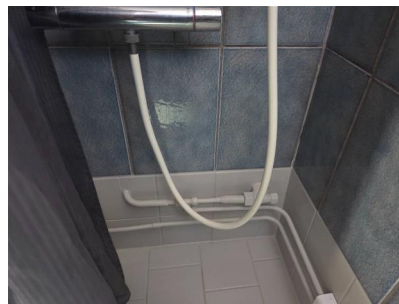
Övre plan / Dusch/Toalett

Utrymmet är äldre och har passerat sin tekniska livslängd.

Brister finns bland annat gällande fönster och rörgenomföring i vägg i plats för dusch. Vidare noteras att golvbrunn ej byttes ut vid senaste renovering och en förhöjd klack avskiljer golvbrunn från övriga utrymmet.

Kontakt med en behörig våtrumsentreprenör för renovering av utrymmet till dagens standard rekommenderas. I samband med renoveringen bör omkringliggande konstruktioner kontrolleras för att upptäcka eventuella följskador.

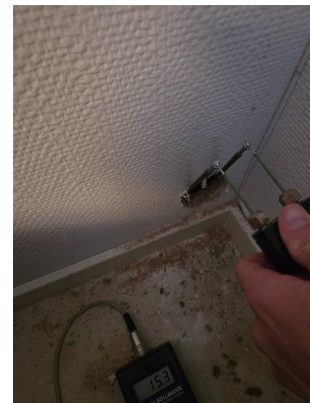
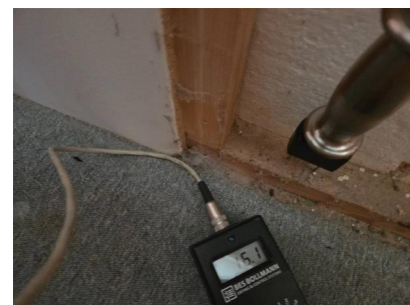
Källarplan / Allmänt

Vid kontroll av konstruktion uppmättes fuktvärden under kritisk nivå för mikrobiell tillväxt och normal lukt upplevdes.

- Kontroll 1 utfördes via provhål i allrummets yttervägg.

Fuktkvoten uppmättes till 15,3 % i väggregel.

- Kontroll 2 utfördes vid radiatorskydd i sovrums där regel liggandes dikt an betongen gick att komma åt.

Fuktkvoten uppmättes till 16,1 %.
