# Besiktningssprotokoll

Anticimex Försäkringsbesiktning i samarbete med Fastighetsbyrån

Fastighetsbeteckning: Markören 5	
Fastighetsadress: Dalvägen 28	
Postnummer: 694 37	Ort: Hallsberg

Besiktningdatum: 2026-04-14	Protokollnummer: 69639205
Temperatur: 7 °C	Väderlek: Halvklart
Tekniker: Henrik Barth	
E-post: henrik.barth@anticimex.se	
Kontor: Örebro	
Närvarande: Fastighetsägare

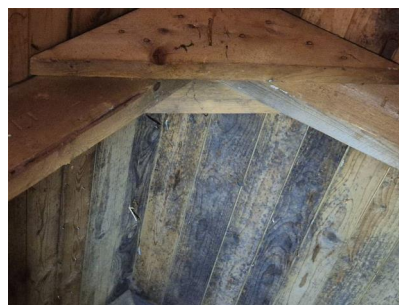
Vid kontroll av vinden har fuktvärden under kritisk fuktnivå för mikrobiell tillväxt uppmätts, dock finns mikrobiell påväxt på underlagstak.

Fuktkvoten i underlagstak/takbjälkar uppmättes till 10 %.

Den upptäckta mikrobiella påväxten på underlagstaket är ett tecken på att vinden har tillförts eller tillförs fukt inifrån bostaden. Observera att besiktning av bostadens ventilationssystem inte har ingått i uppdraget.

För att komma tillrätta med detta kan fuktillförseln inifrån bostaden behöva minskas. Det kan göras genom att ventilationen i bostaden förbättras samt att eventuella otätheter i vindsbjälklaget (tak-/väggvinklar, taklucka med mera) tätas. Läs Anticimex faktablad om uppvärmda vindsutrymmen för tips och råd.

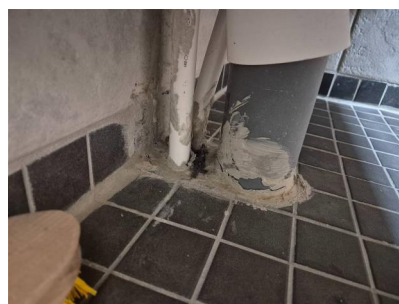
Rör genomföring finns i golv.

Rör genomföringar i golvet medför en ökad risk för att vatten tränger ner i omkringliggande konstruktioner och orsakar fuktskador.

Fuktindikering i utrymmet gav inga förhöjda fuktindikationer.
