Fastighetsuppgifter

Fastighetsbeteckning
Klippingsberg 1:23
Adress
Torsö Äleviken 23
54291 Torsö

Uppdragsnummer	R9434
Besiktningdatum	2026-04-14
Besiktningföretag	OBM Skaraborg AB
Besiktningförrättare	Marcus Kylén
Närvarande	Säljare
Giltig till och med	2027-04-14

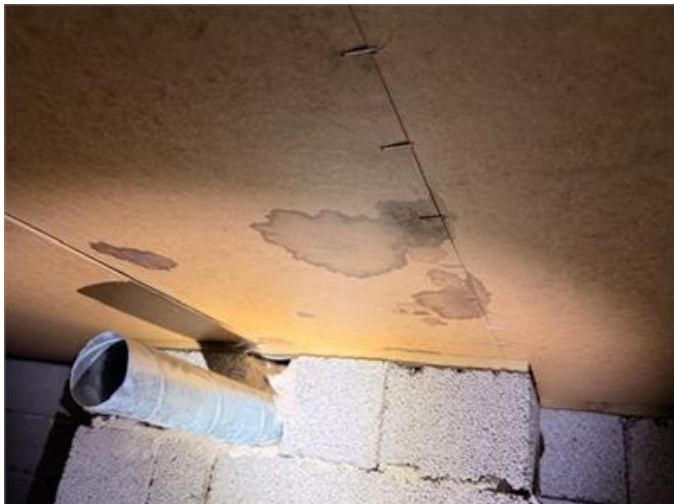
Pos 1

Fuktfläckar förekommer lokalt på blindbotten, orsak okänt. Se bild pos 1. Vid besiktningstillfället uppmättes inga förhöjda fuktindikationer.
