Åsa 1:81

Stenviksvägen 43

Uppdragsnummer	O31444
Besiktningsdatum	2026-04-13
Besiktningföretag	OBM Besiktning Väst AB
Besiktningförrättare	Markus Grunditz
Närvarande	Säljare
Giltig till och med	2027-04-13

Byggnadsbeskrivning Friliggande i 1- plan.	Byggnadsår 1937
Till eller ombyggnad Ombyggt 2018- 2019.	Övrigt Huset var möblerat. Fristående/vidbyggda byggnader såsom t.ex. uthus besiktigas ej.

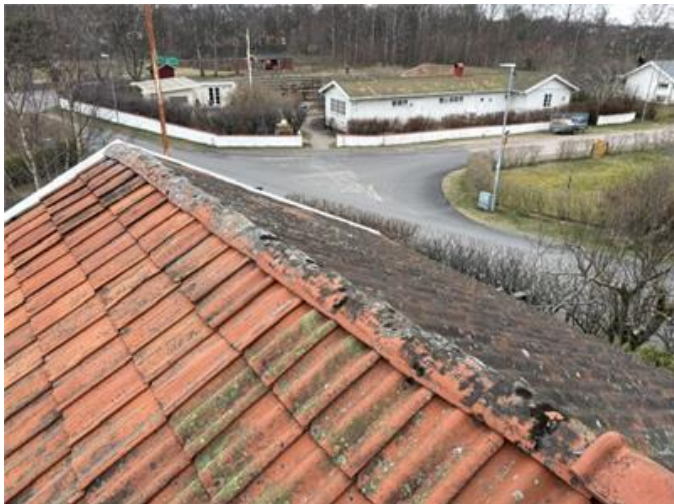
Besiktningsresultat					
Bedömningsskala: 1 = Utan anmärkning, 2 = Påpekande, 3 = Bör åtgärdas, 4 = Ej besiktningsbart					
Byggnadsdel	1	2	3	4	Anmärkning
Utvändigt					
Mark		X			Marken lutar bitvis mot byggnaden, se kommentar/riskanalys.
Sockel		X			Enstaka spricka noterades i sockeln. Värmepumpens utomhusdel släpper ut sitt kondensvatten intill husliv. Se kommentar/riskanalys.
Fasad		X			Luftspalten är igensatt/finns inte i nederkant av fasadpanelen, se kommentar/riskanalys.
Fönster/Dörrar		X			Otättheter/brister noterades vid/med vissa plåtdetaljer. Plåtdetaljer finns inte ovan vissa fönster. Se kommentar/riskanalys.
Stuprör/Hängrännor		X			Stuprör är ej anslutna till markledning, se kommentar/riskanalys.
Tak		X			Nocktätning finns inte. Enstaka trasig panna noterades. Taklutningen på tillbyggnaden bedöms vara för svag för aktuell taktäckning. Se kommentar/riskanalys. Bild 1 (Taket är besiktigt ifrån tak- säkerheten).

Bilden visar vy av tak.

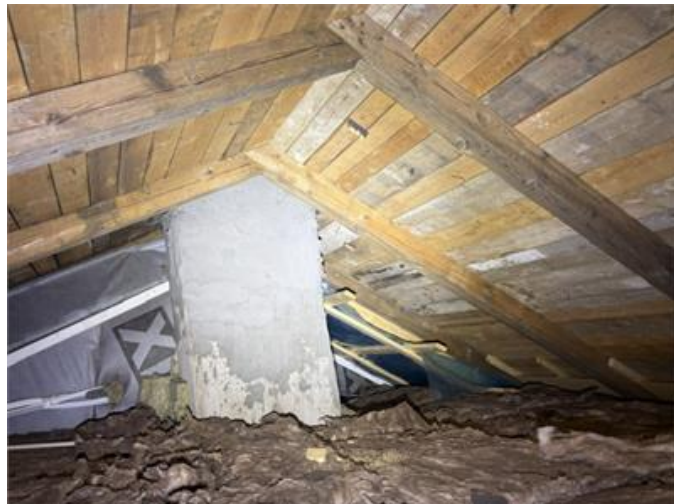
Bilden visar vy av vind.

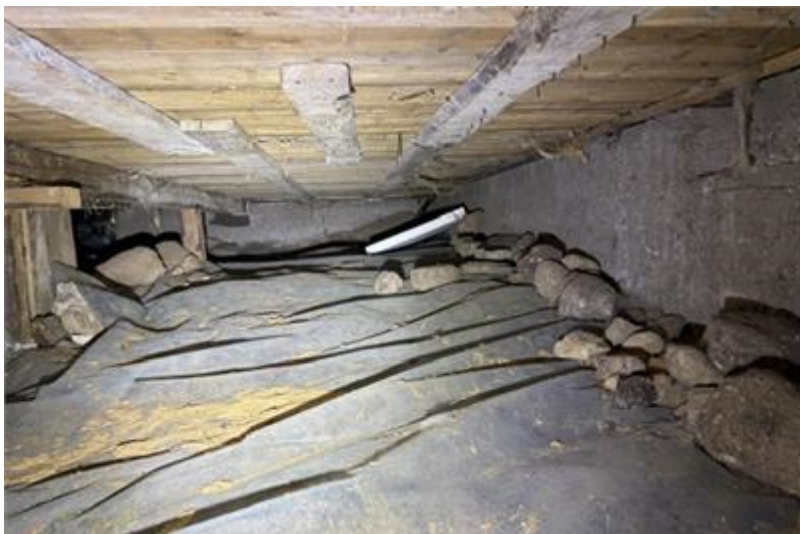
Vid kontroll av konstruktion mättes fuktkvoter stickprovvis i trossbottens undersida till mellan 12- 13% fuktkvot. Mikrobiell påväxt samt organiskt restmaterial förekommer i utrymmet. (Delar av krypgrunden var ej besiktningsbar p.g.a. trångt utrymme).

Vid kontroll av konstruktion uppmättes fuktkvoter under det kritiska gränsvärdet för mikrobiell tillväxt. Notera att stickprovsmässig undersökning är utförd. För att säkert fastställa konstruktionens uppbyggnad, kondition och fuktstatus måste en mer omfattande undersökning utföras.
