# Besiktningssprotokoll

Anticimex Försäkringsbesiktning i samarbete med Fastighetsbyrån

Fastighetsbeteckning: Estabo 1:317	
Fastighetsadress: Villavägen 22	
Postnummer: 69460	Ort: Åsbro

Besiktningdatum: 2026-04-14	Protokollnummer: 69651623
Temperatur: 8 °C	Väderlek: Mulet
Tekniker: Henrik Barth	
E-post: henrik.barth@anticimex.se	
Kontor: Örebro	
Närvarande: Fastighetsägare

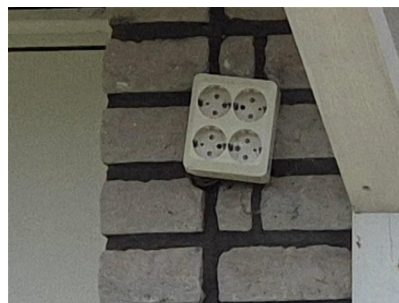
Elinstallationer ute har enligt vår bedömning uppenbara brister.

Elinstallationer ute är en säkerhetsrisk som kan orsaka både personskador och brand. Observera att besiktning av bostadens elsystem inte har ingått i uppdraget.

Kontakta en elektriker för kontroll och åtgärd.

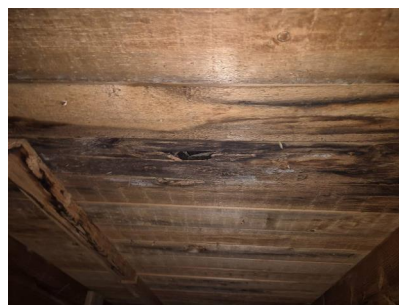
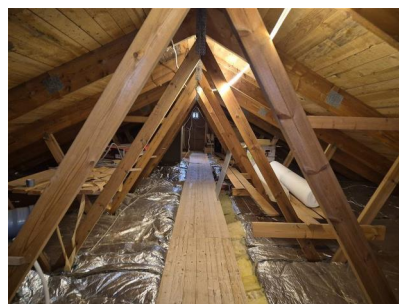
Underlagstaket har äldre fuktfläckar.

Noterade fuktfläckar uppstod innan takomläggningen.

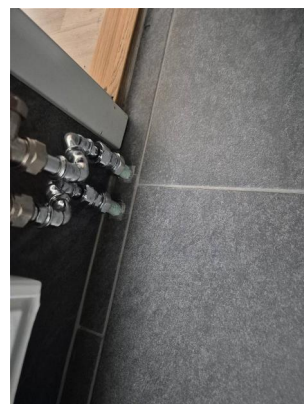
Rör genomföring finns i golv.

Rör genomföringar i golvet medför en ökad risk för att vatten tränger ner i omkringliggande konstruktioner och orsakar fuktskador.

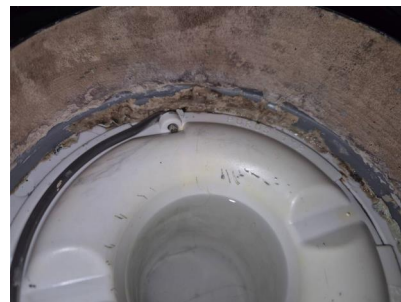
Tätskikt är felmonterat i golvbrunnen.

När tätskikt är felmonterat i golvbrunnen innebär det risk för fuktskador. Vatten kan tränga ner i omkringliggande konstruktioner med fuktrelaterade skador som följd.

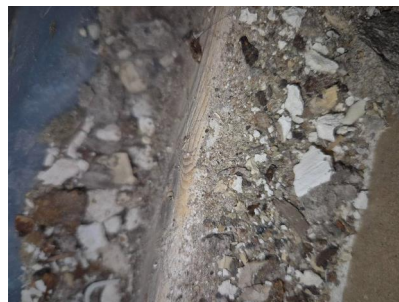
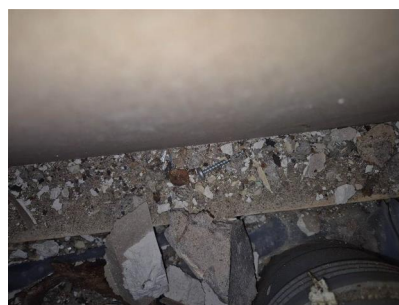
Vid kontroll av konstruktion uppmättes fuktvärden under kritisk nivå för mikrobiell tillväxt och normal lukt upplevdes.

Källargrundmurar med påreglade isolerade ytterväggar.  
Fuktkvoten uppmättes till 15 % och en normal lukt kunde kännas i golv/vägg vinkel.

Befintlig påreglad vägg och eventuella väggsyllar riskerar att drabbas av fuktskador på grund av naturlig fuktpåverkan. Detta i sin tur kan leda till mikrobiella skador (angrepp av mikroorganismer) som kan resultera i att mikrobiell lukt sprids till boendemiljön. Om regler/syllar är tryckimpregnerade kan även en kemisk lukt förekomma.

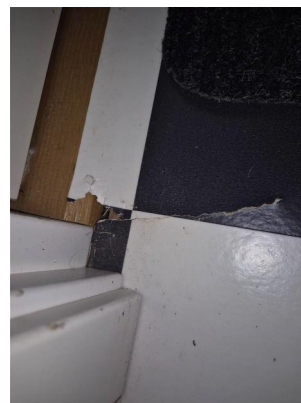
Spricka i plastmatta

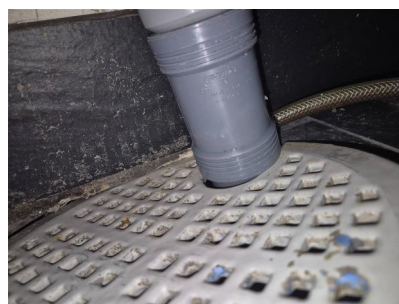
⚠ Golvbrunnen är inte utbytt i samband med renovering.

Risk finns att det nya tätskiktet inte har kunnat anslutas till golvbrunnen på ett riktigt sätt, vilket kan leda till fuktskador i omkringliggande konstruktioner.

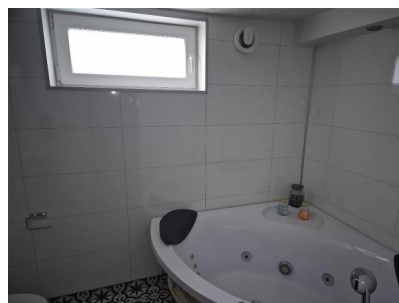
- ⚠ Källarväggar har täta ytskikt direkt på grundmur.

På insidan av källarväggarna finns täta ytskikt. På grund av naturlig fuktpåverkan från mark riskerar ytskiktet att släppa från underlaget. Ytskiktet riskerar dessutom att få mikrobiella skador (angrepp av mikroorganismer) som kan leda till att mikrobiell lukt sprids till boendemiljön.

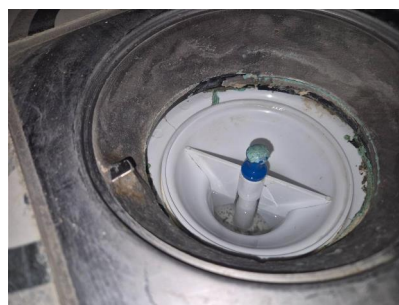
- ⚠ Klämring finns inte i golvbrunn.

Avsaknad av klämring i golvbrunn medför att vatten kan tränga ner i omkringliggande konstruktioner med fuktskador som följd. Detta kan i sin tur leda till mikrobiella skador (angrepp av mikroorganismer).
