Besiktningssprotokoll

Anticimex Försäkringsbesiktning i samarbete med Fastighetsbyrån

| Fastighetsadress: Grenstigen 6 | |

| Besiktningdatum: 2026-03-13 | Protokollnummer: 69603197 |

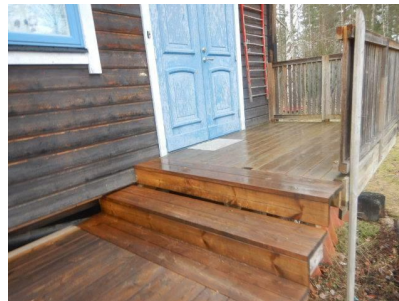
Utvändigt / Altan

Räcke saknas på del av altan.
Risk för fallskador.

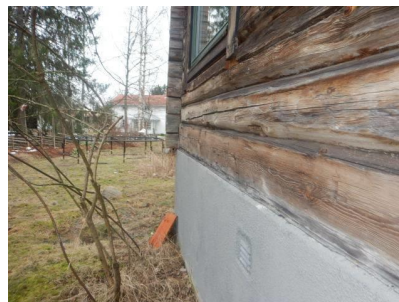
Utvändigt / Fasad

Syllstock är placerad innanför kant på grundmur.
Detta kan leda till fuktrelaterade skador.
Kontrollera årligen så inte skador uppstår.

Mindre rötskador och skadedjursangrepp finns i fasadtimmer.
Dessa bedöms vara äldre och inte ha lett till bakomliggande skador.

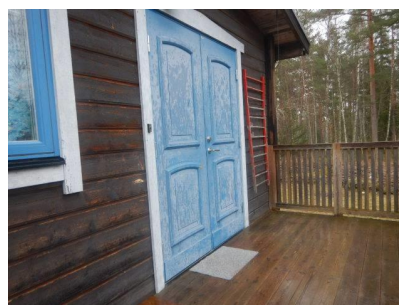
Vanligt underhållsbehov på entrédel, målning.

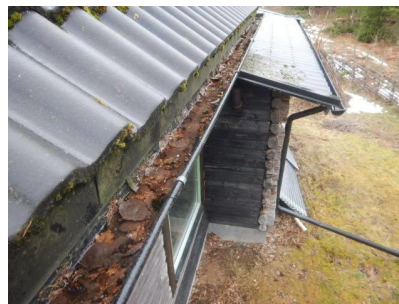
Utvändigt / Hängrännor / Stuprör

Skräp i hängrännor.
För att förhindra översvämning rekommenderas rensning av hängrännor.

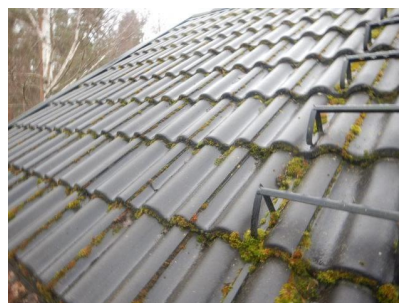
Utvändigt / Tak

Mosspåväxt finns på takpannor.
För att öka livslängden på taket rekommenderas att mossan tas bort från takpannorna.

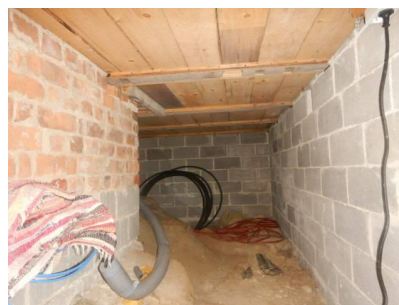
Utvändigt / Krypgrund

Vid kontroll av konstruktionen i krypgrund uppmättes fuktvärden under kritisk fuktnivå för mikrobiell tillväxt.

Golvbjälklaget ovan den uteluftsventilerade krypgrunden riskerar att drabbas av fuktskador på grund av naturlig fuktpåverkan. Detta kan i sin tur leda till mikrobiella skador (angrepp av mikroorganismer) som kan leda till att mikrobiell lukt sprids till boendemiljön. Fuktkvoten uppmättes till 13 %.

Organiskt material finns i utrymmet.

När man har organiskt material i en fuktig miljö finns en ökad risk för mikrobiell tillväxt (angrepp av mikroorganismer). Detta kan i sin tur leda till att mikrobiell lukt sprids till boendemiljön.

Rekommenderas att utrymmet städas ur och marken täcks med åldersbeständig plast.

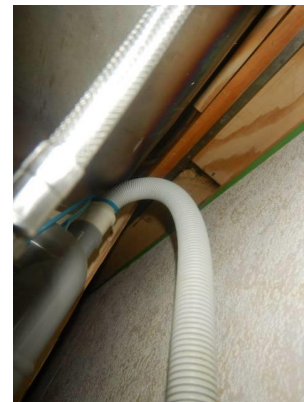
Entréplan / Kök

- ✎ Upphångningsbygel saknas på avloppslang från diskmaskinen. Avloppsslang är monterad direkt i avloppsrör och fastsatt med buntband. När upphångningsbygel saknas ökar risken för brott på slangen med läckage som möjlig följd.

För att hindra brott på avloppsslang rekommenderas komplettering av upphångningsbygel och montera avloppslang till nippel och säkra med en slangklämma.

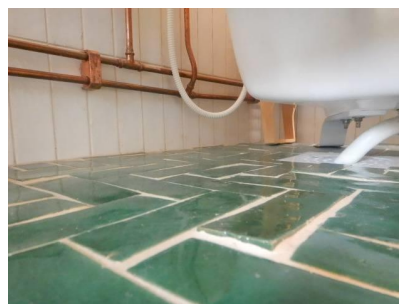
Entréplan / Badrum/Wc

Fogsprång/ojämnheter noterades på klinker.

Bedöms inte ha några bakomliggande skador.

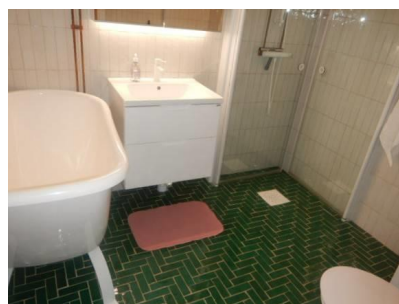
Normala fuktvärden indikerades mot klinker/kakel.

En viss fukt tränger alltid in bakom kakel/klinker via fogarna, detta är helt normalt och innebär inte att tätskiktet/ våtrumsisoleringen under kaklet/klinkern är bristfälligt eller ur funktion.
