Ulven 10

Korpvägen 36

Uppdragsnummer	A36346
Besiktningsdatum	2026-04-15
Besiktningföretag	OBM Byggnadsmiljö AB
Besiktningförrättare	Johnny Björndal
Närvarande	Säljare
Giltig till och med	2027-04-15

Byggnadsbeskrivning
1½ plans mellanliggande radhus

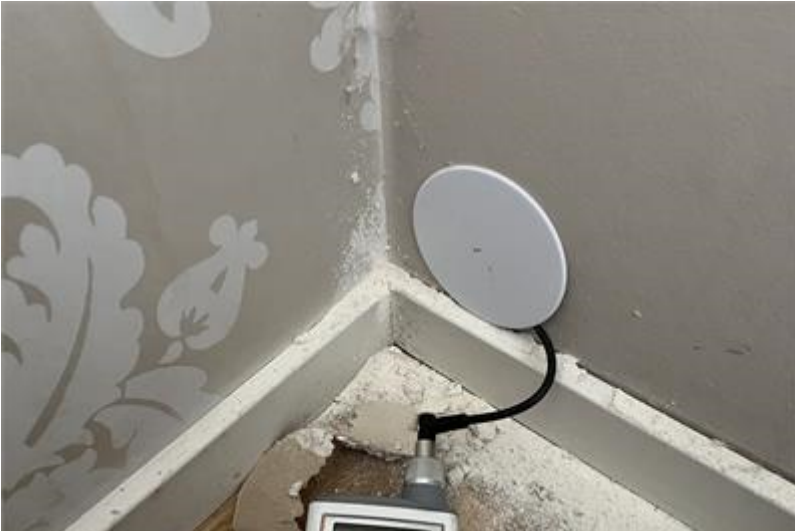
Byggnadsdel	Överisolerade golv
Konstruktionsdel	Ytterväggs nedre del i sovrum 3.
Konstruktionsuppbyggnad

- Relativ fuktighet (RF) uppmättes till ca 45% RF i ytterväggs nedre del mot betongplatta.
- Det kritiska gränsvärdet för mikrobiell tillväxt brukar anges till ca 70-75% relativ fuktighet (RF).

- Inga avvikande lukter eller andra indikationer på skador noterades.
- Notera att stickprovsmässig undersökning är utförd. För att säkert fastställa konstruktionens kondition och fuktstatus måste en mer omfattande undersökning utföras.
