Besiktningssprotokoll

Anticimex Försäkringsbesiktning i samarbete med Fastighetsbyrån

| Fastighetsadress: Myntslingan 53 | |

| Besiktningdatum: 2026-04-15 | Protokollnummer: 69635679 |

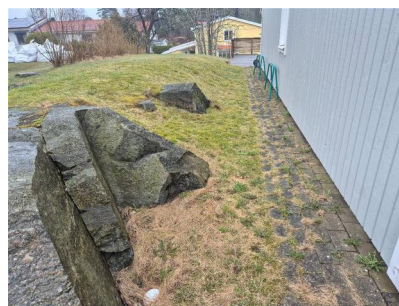
- Marken lutar mot huset på gavel.

Detta innebär en ökad fuktbelastning mot grunden vilket i sin tur kan orsaka fuktskador i huset.

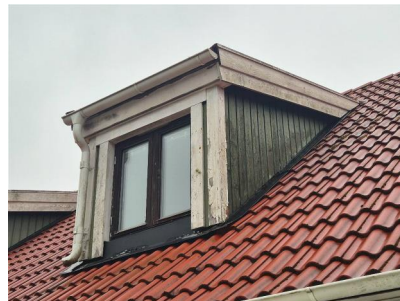
- Fasadpanelen på takletta är i behov av målning/underhåll.

Fasadbeklädnad och träkonstruktioner där målningsbehov finns riskerar att få fukt- och rötskador på grund av sämre vattenavvisande förmåga. För att öka livslängden på fasadbeklädnaden rekommenderas målning och underhåll. I samband med ommålning rekommenderas att eventuellt rötskadade panelbrädor byts ut.

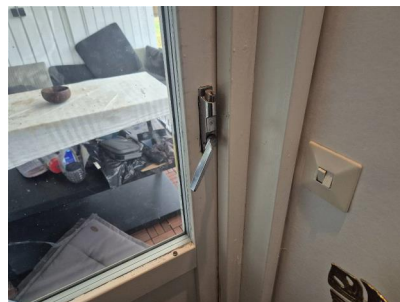
- Altändörrens handtag går inte att stänga helt.

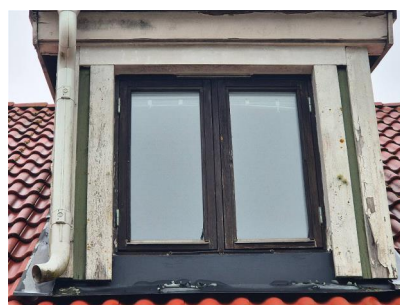
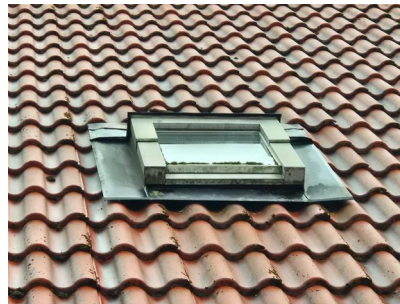
- De äldre fönstren, inklusive takfönster, är i dåligt skick. Vid takfönster har heller inte plåtar bytts vid takomläggning.
- Isolerglasen på de fönster som inte är utbytta är äldre.

För att bedöma orsak och omfattning av detta rekommenderas att en fördjupad undersökning utförs.

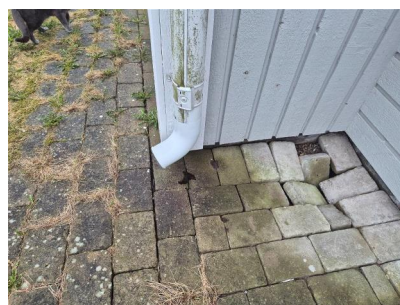
- På stuprör vid framsidan som endast tar en mindre del av takavvattningen leds inte bort från huset.

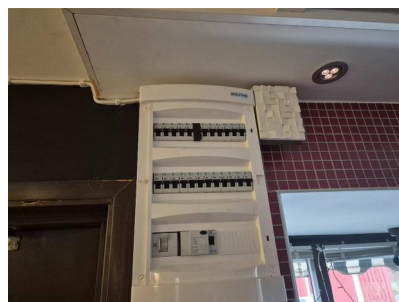
- Gruppförteckning över elcentralen saknas.

"Gruppförteckning" är en lista som ska vara placerad vid elcentralen. Den visar vilka säkringar som är anslutna till vilka armaturer, vägguttag och apparater. Den är också till för att underlätta vid felsökning och elarbeten.

Kontakta en elektriker för att upprätta en gruppförteckning som placeras i närheten av elcentralen.

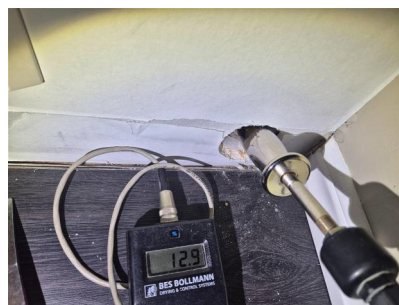
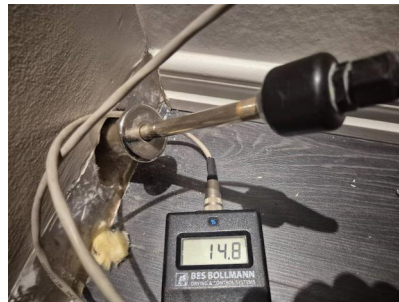
- Vid kontroll av konstruktion uppmättes fuktvärden under kritisk nivå för mikrobiell tillväxt och normal lukt upplevdes.

Kontroll av konstruktion utfördes med provhål i ytterväggar i Vardagsrum.

Fuktkvoten uppmättes till 13-15%.

Gränsvärdet för mikrobiell tillväxt är 17 %.

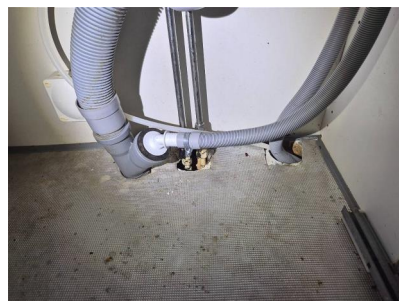
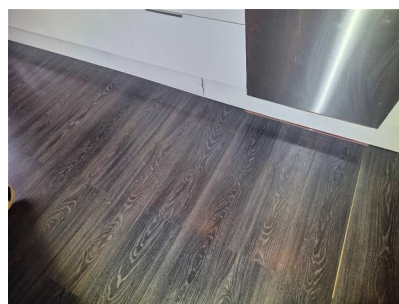
- Fuktskydd i diskbänkskåp är inte tätt vid rörgenomföringar.
- Formförändringar finns i laminatgolvet framför diskmaskinen efter ett tidigare läckage.

Utan fuktskydd är det svårt att upptäcka läckage från rörledningar. Vatten kan då tränga in i omkringliggande konstruktioner och orsaka fuktskador.

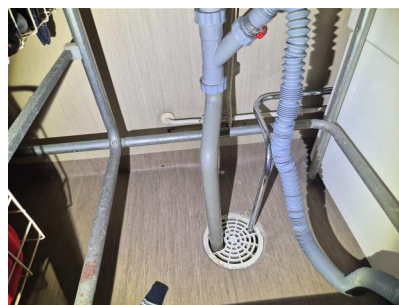
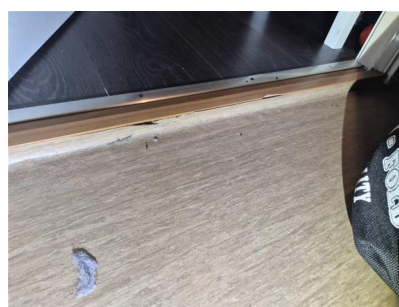
- Tvättstugan är äldre.
- Skador finns i golvbeklädnaden.
- Rör genomföringar är otäta i väggen.

Eftersom funktionen, som innebär att utrymmet ska vara vattentätt, kan vara nedsatt finns en ökad risk att vatten tränger igenom ytskiktet/tätskiktet med vattenskador i omkringliggande konstruktioner som följd.

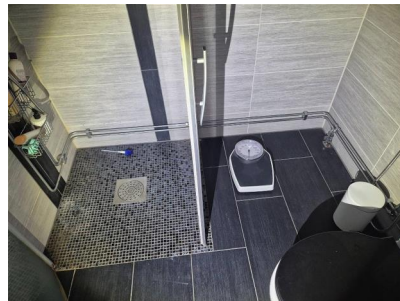
- Rör genomföringar finns i golv.

Rör genomföringar i golvet medför en ökad risk för att vatten tränger ner i omkringliggande konstruktioner och orsakar fuktskador.
