Besiktningssprotokoll

Anticimex Försäkringsbesiktning i samarbete med Fastighetsbyrån

Fastighetsbeteckning: Älvesta 3:79	
Fastighetsadress: Friskens Väg 25	
Postnummer: 692 72	Ort: Kumla

Besiktningdatum: 2026-04-15	Protokollnummer: 69656040
Temperatur: 7 °C	Väderlek: Mulet
Tekniker: Axel Guldmar	
E-post: axel.guldmar@anticimex.se	
Kontor: Örebro	
Närvarande: Axel Guldmar: Besiktningssman Anticimex

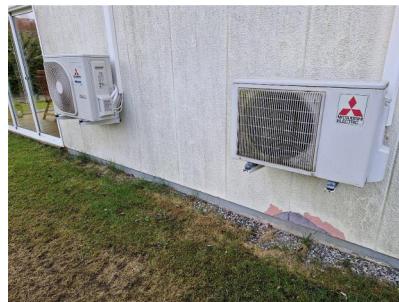
- Kondensvatten från luftvärmepumpens utedel leds inte bort från husgrunden.

Detta medför ökad risk för att vatten tränger in i anslutande konstruktioner, vilket i sin tur kan leda till fuktrelaterade skador. Observera att besiktning av byggnadens värmesystem eller värmepumpen inte har ingått i uppdraget.

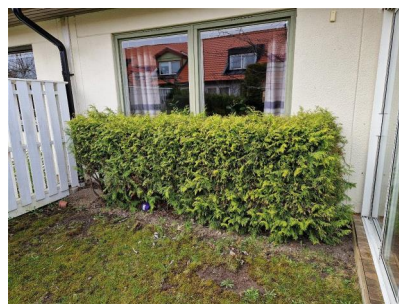
- Växter finns i anslutning till byggnaden.

När det finns rabatter och växter nära byggnaden finns risk att fukt stannar kvar i väggarna. Detta kan i sin tur orsaka invändiga fuktskador. Växternas rötter kan också skada grundmuren och sätta dräneringsledningen ur funktion.

Området närmast huset rekommenderas att vara fritt från växtlighet.

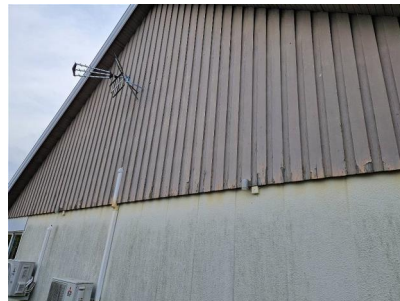
- Fasadpanelen är i behov av målning/underhåll.

Fasadbeklädnad och träkonstruktioner där målningsbehov finns riskerar att få fukt- och rötskador på grund av sämre vattenavvisande förmåga. För att öka livslängden på fasadbeklädnaden rekommenderas målning och underhåll.

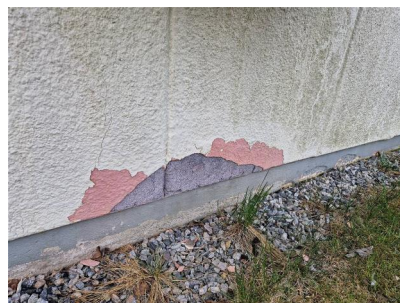
- Puts och färgsläpp noterades i fasad lokalt.

Då den putsade fasaden har brister finns risk att vatten tränger in i bakomvarande konstruktion med fuktrelaterade skador som följd.

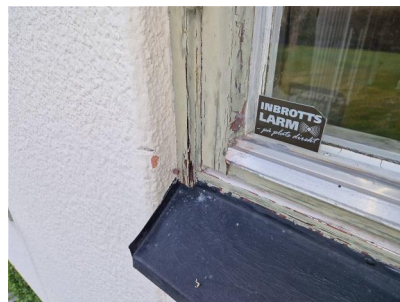
- Fönster är i behov av målning/underhåll lokalt.

Fönsterbågar och fönsterkarmar där målningsbehov finns riskerar att få fukt- och rötskador på grund av sämre vattenavvisande förmåga.

För att öka livslängden på fönster rekommenderas målning och underhåll.

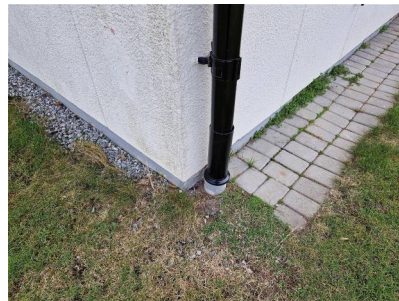
Lövsilar finns inte.

När det saknas lövsilar så finns det risk att det blir stopp i dagvattenledningen.

För att hindra stopp i dagvattenledningar rekommenderas komplettering av lövsilar.

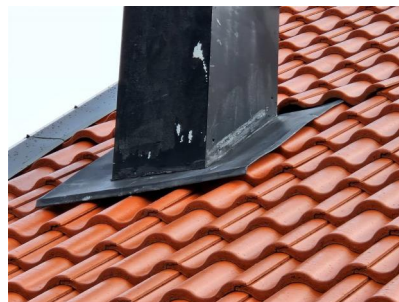
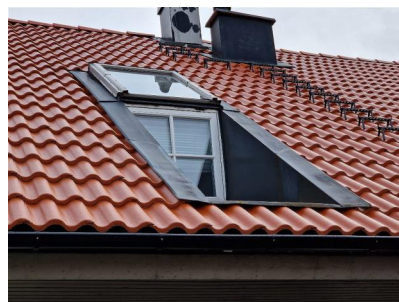
- Äldre plåtdetaljer på yttertaket är inte utbytta i samband med takreoveringen.

Detta kan leda till fuktskador i bakomliggande konstruktioner.

Taket är besiktigt från mark.

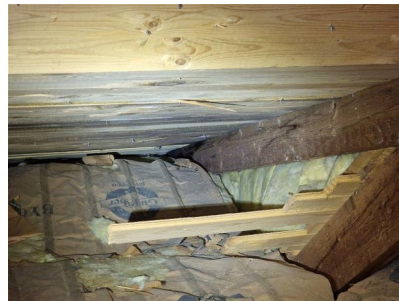
- Underlagstaket har äldre fuktfläckar.

Noterade fuktfläckar bedöms ha uppstått innan takomläggningen.

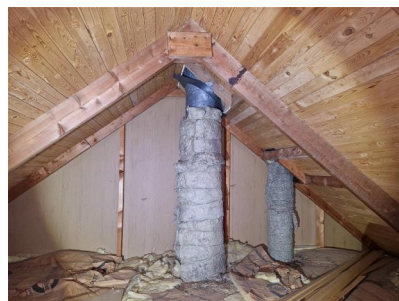
- Vid kontroll av vinden uppmättes fuktvärden under kritisk fuktnivå för mikrobiell tillväxt och en normal lukt upplevdes. Fuktkvoten i underlagstak/takbjälkar uppmättes vid besiktningstillfället till ca 10 %. Detta värde varierar dock under året beroende på årstid och utomhusklimat.

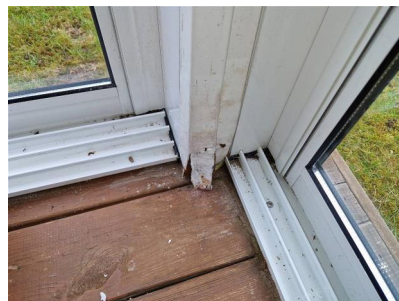
- Fuktfläckar och svällskada noterades lokalt på list mot yttervägg.

Vi rekommenderar en fördjupad undersökning för att bedöma orsaken till och omfattningen av detta.

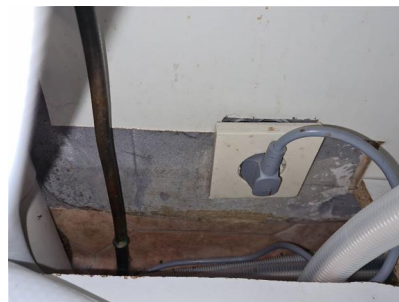
• Blå lättbetong finns i byggnaden (bild tagen i diskbänkskåp).

Denna typ av lättbetong är i vissa fall radonhaltig.

Vi rekommenderar en radonmätning eller att du kontrollerar om radonmätning har genomförts tidigare.

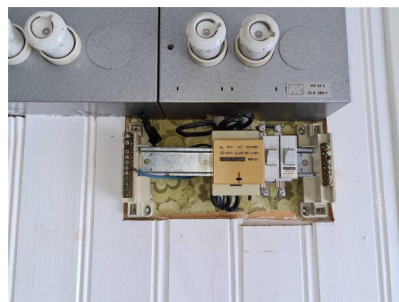
Delar av proppskåpet/el-centralen saknar skyddshölje.
Montera skyddshölje, vid osäkerhet bör elektriker kontaktas för åtgärd.

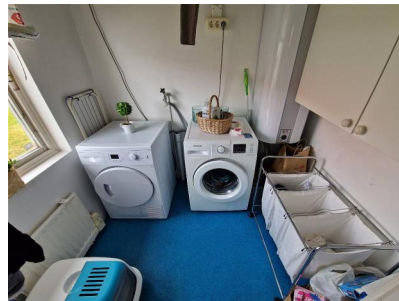
- Tvättstugan har äldre ytskikt.

Eftersom funktionen, som innebär att ytskiktet ska vara vattentätt, kan vara nedsatt finns en ökad risk att vatten tränger igenom ytskiktet med vattenskador i omkringliggande konstruktioner som följd.

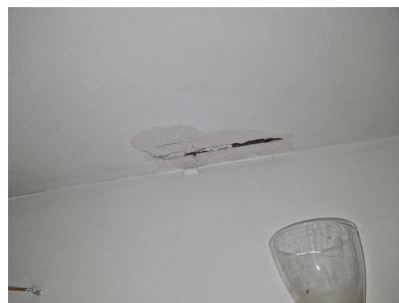
- Del av innertak (ytong) har släppt.

Detta bedöms som en mindre brist.

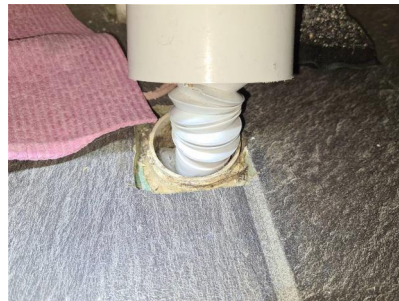
- Tätning saknas mellan handfatsrör och avloppsrör.

Detta kan leda till att avloppslukt kommer upp i utrymmet.

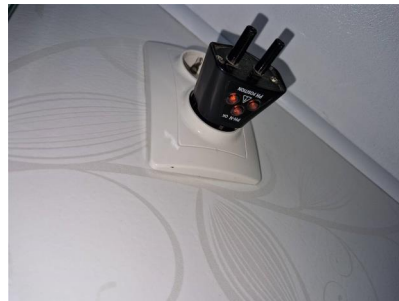
- Funktionskontroll av jordade eluttag.
- Kabel mot golv med påkopplad ström saknar ordentligt beröringsskydd.

Vid stickprovskontroll av jordade eluttag noterades felkoppling (uttaget är ojordat).

Kontakta en elektriker för kontroll och åtgärd av dessa observationer.

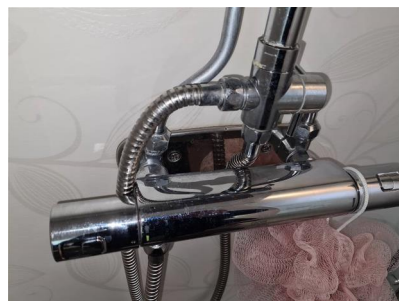
- Duschblandare sitter löst på vägg.

Det rekommenderas att en rörmokare kontaktas för bedömning och åtgärd av detta.
