Kyrkstöten 49

Vassvägen 14

**Besiktningssuppgifter**

Uppdragsnummer	AB6933
Besiktningdatum	2026-04-15
Besiktningföretag	OBM Besiktningsservice AB
Besiktningförrättare	Peter Franck
Närvarande	Mäklaren
Giltig till och med	2027-04-15

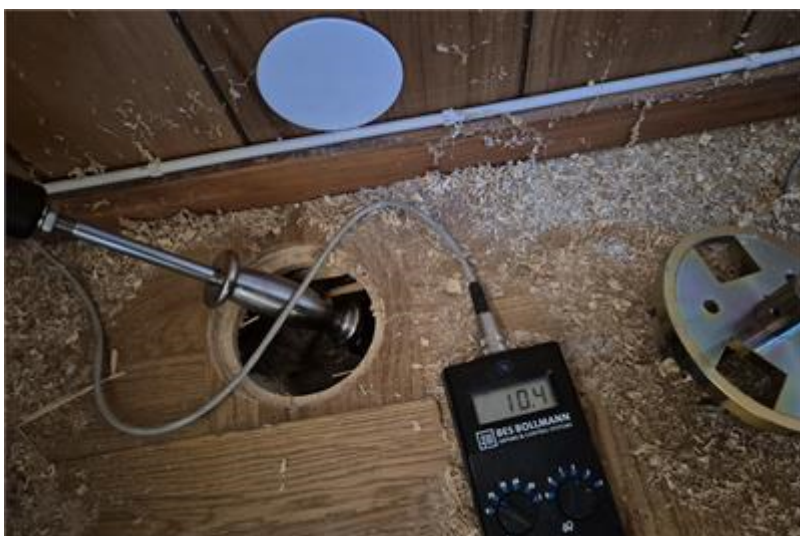
Bilaga 1 för kontroll av valda konstruktioner

Byggnadsdel	Källare (tillbyggd del)
Konstruktionsdel	Uppreglat golv i allrum
Konstruktionsuppbyggnad	Parkettgolv, träreglar på distansklossar på betongplatta, isolering av mineralull mellan reglarna.

Fuktkvot mättes i golvregel via provhål i golv nära yttervägg till ca 11% FK. Relativ fuktighet ca 46% RF

Det kritiska gränsvärdet för mikrobiell tillväxt brukar anges till ca 17% fuktkvot (FK) eller ca 75% i relativ luftfuktighet (RF).

Stickprovet indikerar inget behov av åtgärd.

Notera att stickprovsmässig undersökning är utförd samt att mätvärden normalt sett kan variera över årstiderna. För att säkert fastställa konstruktionens kondition och fuktstatus måste en mer omfattande undersökning utföras.
