Besiktningssprotokoll

Anticimex Försäkringsbesiktning i samarbete med Fastighetsbyrån

Fastighetsbeteckning: Lotorp 4:23	
Fastighetsadress: Litografvägen 1	
Postnummer: 612 76	Ort: Lotorp

Besiktningdatum: 2026-04-13	Protokollnummer: 69649153
Temperatur: 4 °C	Väderlek: Sol
Tekniker: Elin Arvidsson	
E-post: Elin.Arvidsson@anticimex.se	
Kontor: Norrköping	
Närvarande: Fastighetsägare

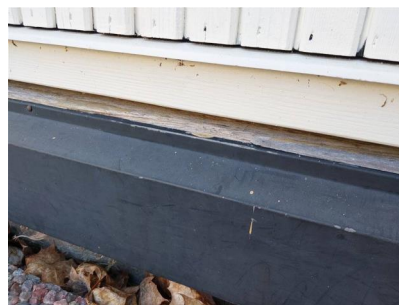
Mindre otätheter noterades vid tröskelbleck vid altandörr. Mindre skada finns också på tröskel.

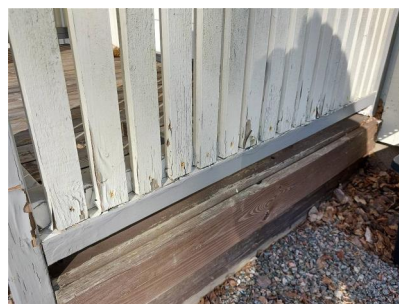
Räcke/trädetaljer har färgsläpp och torrsprickor.

Träkonstruktioner där målningsbehov finns riskerar att få fukt- och rötskador på grund av sämre vattenavvisande förmåga. Det rekommenderas målning/underhåll av räcke/träkonstruktioner samt att eventuellt skadad delar byts ut efter behov.

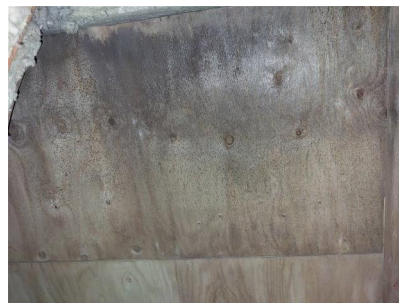
Vid kontroll av vindsutrymmen har fuktvärden under kritisk fuktnivå för mikrobiell tillväxt uppmätts, dock finns mikrobiell påväxt på underlagstak. Fuktkvoten i underlagstak/takbjälkar uppmättes till omkring 10%. Det finns risk för mikrobiell tillväxt om fuktkvoten i gran/furu överstiger 17%.

Den upptäckta mikrobiella påväxten på underlagstaket är ett tecken på att vinden har tillförts eller tillförs fukt inifrån bostaden. Observera att besiktning av bostadens ventilationssystem inte har ingått i uppdraget.

För att komma tillrätta med detta kan fuktillförseln inifrån bostaden behöva minskas. Det kan göras genom att ventilationen i bostaden förbättras samt att eventuella otätheter i vindsbjälklaget (tak-/väggvinklar, taklucka med mera) tätas. Läs Anticimex faktablad om oppvärmda vindsutrymmen för tips och råd.

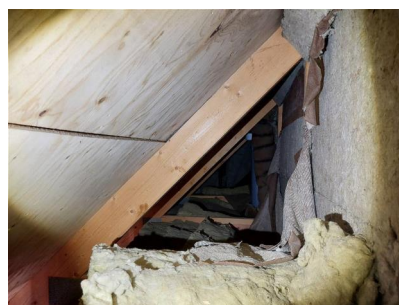
Avluftning avslutas i sidovindsutrymme.

När avluftningen avslutas på vinden så finns det en risk att vid ett eventuellt läckage från vakuumentilen kan varm och fuktig luft strömma in i vindsutrymmet med fukt- och lukterrelaterade skador som möjlig följd.

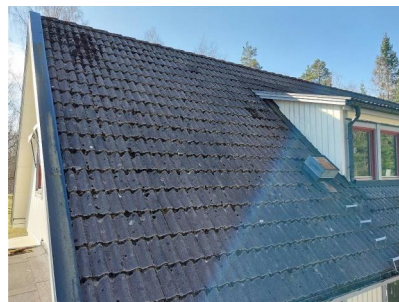
Yttertaket är äldre.
Mosspåväxt förekommer på takpannor.

Takpannor, plåtdetaljer och eventuell underlagspapp har en begränsad livslängd. Eftersom husets taktäckning är äldre har det ett minskat motstånd mot vatteninträning. Detta i sin tur kan leda till fuktskador på träläkt och vidare ner i underliggande konstruktioner. Mossa rekommenderas att rensas bort från takpannorna för att minska risken för frostsprängning och skador på takpannor.

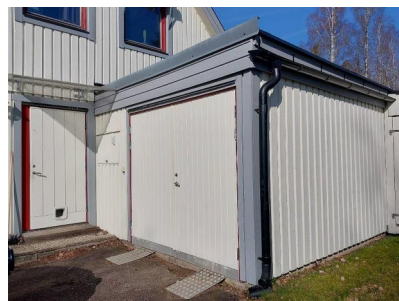
För garaget gäller generellt samma noteringar som för huvudbyggnaden vad gäller markförhållanden, sockel, fasad och hängrännor. Vind finns inte.

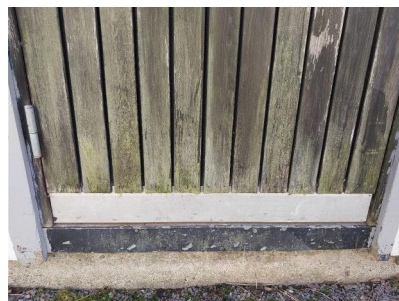
Dörr på baksidan av garaget är i behov av målning/underhåll.

Dörrar där målningsbehov finns riskerar att få fukt- och rötskador på grund av sämre vattenavvisande förmåga. För att öka livslängden på dörr rekommenderas målning och underhåll.

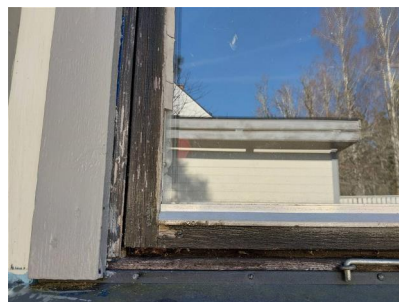
Garaget har 2-glas kopplade fönster.
Fönster är i behov av målning/underhåll. Kitt har släppt.

Fönsterbågar och fönsterkarmar där målningsbehov finns riskerar att få fukt- och rötskador på grund av sämre vattenavvisande förmåga. För att öka livslängden på fönster rekommenderas målning och underhåll.

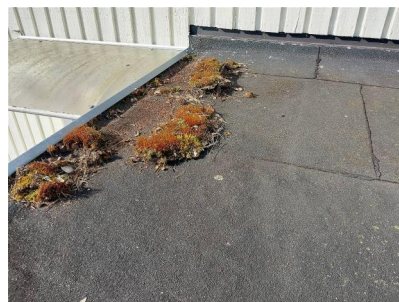
Garaget har ett låglutande tak av papp (ovan korrugerad plåt).

Takpappen är äldre och åldersrelaterat slitage/brister i form av mindre sprickor och/eller blåsor förekommer. Mosspåväxt finns på taket.

Tätskiktet på ett platt/låglutande tak har en begränsad livslängd. Eftersom takpappen är äldre och med noterade brister har det ett minskat motstånd mot vattengenomträngning. Detta i sin tur kan leda till fuktskador i underliggande konstruktioner.

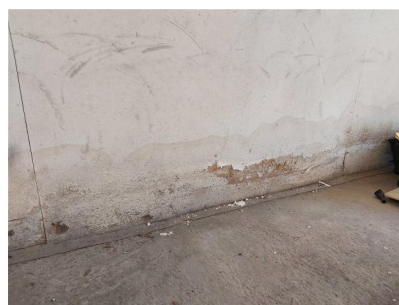
Grundläggningen består av en betongplatta på mark utan underliggande isolering. Konstruktioner av organiskt material dikt an mot betongplattan kan få skador på grund av naturlig fuktvandring.

Deformationer och missfärgning noterades i nederkant väggar. Fuktindikering intill dessa gav något förhöjda fuktindikationer. Det rekommenderar en fördjupad undersökning för att bedöma orsak och omfattning samt att lämpliga åtgärder vidtas efter behov.

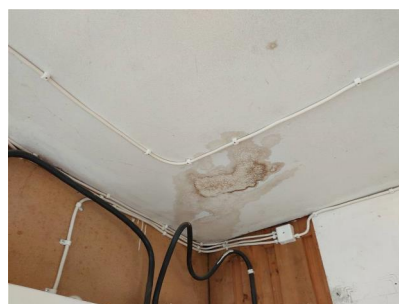
Fuktfläckar finns i tak.

Vid fuktindikering noterades inga avvikelser intill dessa men området bör hållas under uppsikt. För att ta reda på orsak och omfattning rekommenderas vidare undersökning.

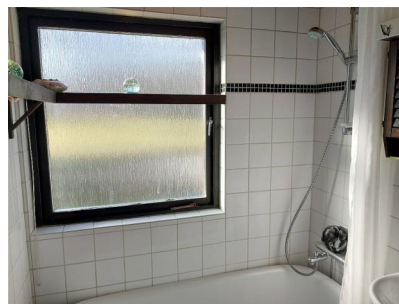
Duschen är placerad nära ett fönster.

Duschens placering i våtutrymmet utgör en risk för fuktskador i fönster- och väggkonstruktionen. För att minska risken för fuktskador på fönster och väggkonstruktion rekommenderas att man skyddar fönstret mot vattenbegjutning.

Fuktindikering i utrymmet gav inga förhöjda fuktindikationer.

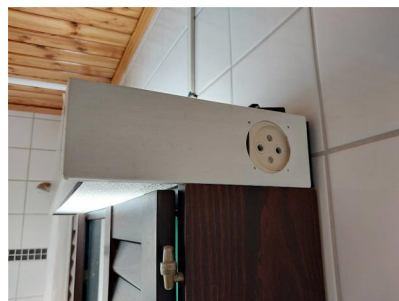
Eluttag av äldre standard, ej jordat.

Kontakta en elektriker för kontroll och eventuella åtgärder.

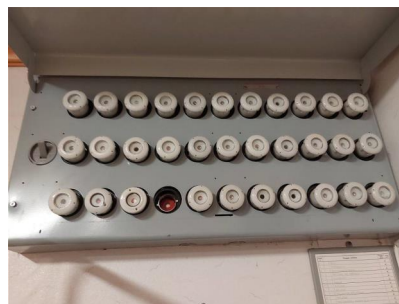
Enstaka säkringshuv saknas, vilket rekommenderas att monteras.

Jordfelsbrytare finns ej.

Det finns inget krav att hus byggda före år 2000 ska ha jordfelsbrytare. Jordfelsbrytaren minskar dock risken för personskador och brand orsakade av elanläggningen. Kontakta en elektriker för kontroll och åtgärd.

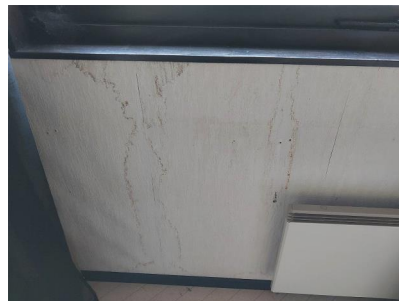
Vägg under fönster har fuktfläckar.

Fuktfläckar kan bero på olika saker, och kan vara ett tecken på en tidigare eller en pågående fuktskada. Fuktindikering utan avvikelser. Området bör hållas under uppsikt.

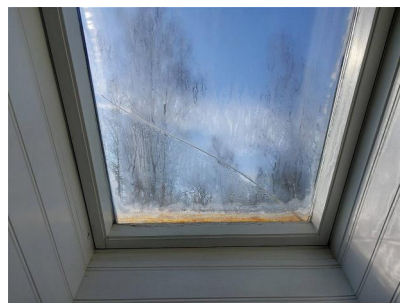
Spricka finns i fönsterglas och fönstret är fuktskadat.

Kontakta glasmästare för åtgärdsförslag.

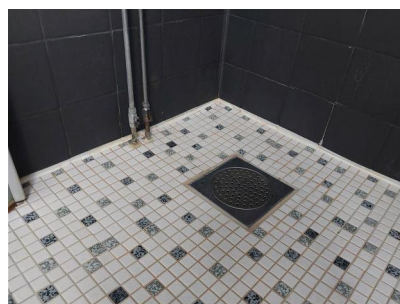
Rörgenomföring finns i golv i duschzon.

Rörgenomföringar i golvet medför en ökad risk för att vatten tränger ner i omkringliggande konstruktioner och orsakar fuktskador.

Normala fuktvärden indikerades mot klinker/kakel.
