# Besiktningssprotokoll

Anticimex Försäkringsbesiktning i samarbete med Fastighetsbyrån

Fastighetsbeteckning: Nätslingan 9	
Fastighetsadress: Björkhagsvägen 26	
Postnummer: 589 43	Ort: Linköping

Besiktningdatum: 2026-04-13	Protokollnummer: 69646775
Temperatur: 12 °C	Väderlek: Klart
Tekniker: Olle Österman	
E-post: Olle.Osterman@anticimex.se	
Kontor: Linköping	
Närvarande: Anhöriga

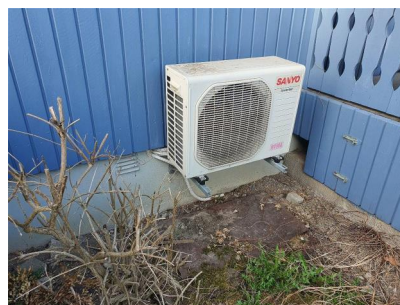
Kondensvatten från luftvärmepumpens utedel leds inte bort från husgrunden.

Detta medför ökad risk för att vatten tränger in i anslutande konstruktioner, vilket i sin tur kan leda till fuktrelaterade skador. Observera att besiktning av byggnadens värmesystem eller värmepumpen inte har ingått i uppdraget.

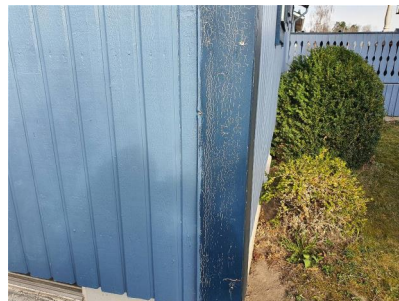
Knutbrädor och vindskivor är i behov av målning/underhåll.

Fasadbeklädnad och träkonstruktioner där målningsbehov finns riskerar att få fukt- och rötskador på grund av sämre vattenavvisande förmåga. För att öka livslängden på fasadbeklädnaden rekommenderas målning och underhåll.

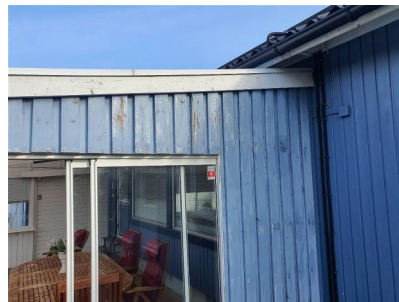
Fasadpanelen är i behov av målning/underhåll.

Fasadbeklädnad och träkonstruktioner där målningsbehov finns riskerar att få fukt- och rötskador på grund av sämre vattenavvisande förmåga. För att öka livslängden på fasadbeklädnaden rekommenderas målning och underhåll.

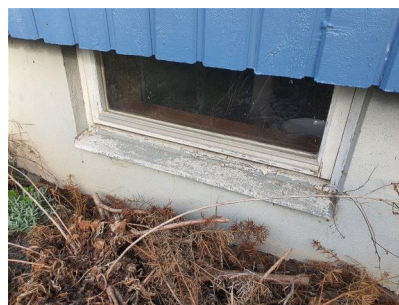
Källar och garagefönster är i behov av målning/underhåll.

Fönsterbågar och fönsterkarmar där målningsbehov finns riskerar att få fukt- och rötskador på grund av sämre vattenavvisande förmåga.

För att öka livslängden på fönster rekommenderas målning och underhåll.

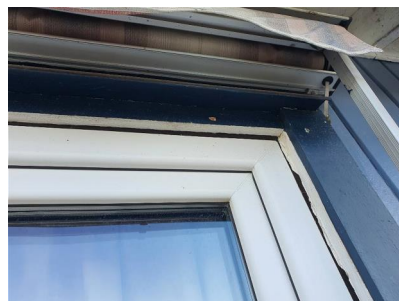
Otättheter noteras mellan fönster och fönsteröppning.

Rekommenderar tätning med smyg.

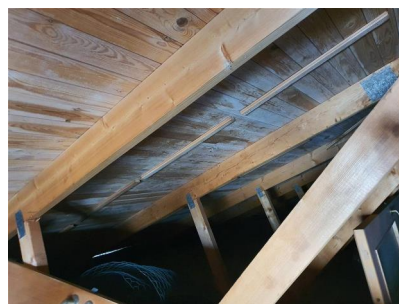
Mikrobiell påväxt finns på underlagstaket.

Detta kan vara ett tecken på att vinden tillförs eller har tillförts fukt inifrån bostaden. Observera att besiktning av bostadens ventilationssystem inte har ingått i uppdraget.

För att komma tillrätta med detta kan fukttillförseln inifrån bostaden behöva minskas. Det kan göras genom att ventilationen i bostaden förbättras samt att eventuella otättheter i vindsbjälklaget (tak-/väggvinklar, taklucka med mera) tätas. Läs Anticimex faktablad om oppvärmda vindsutrymmen för tips och råd.

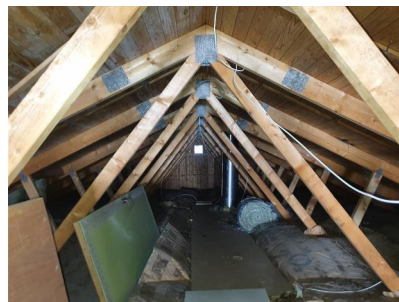
Vid kontroll av vinden uppmättes fuktvärden under kritisk fuktnivå för mikrobiell tillväxt.

Fuktkvoten i underlagstak uppmättes till 8%.

Risk för mikrobiell påväxt föreligger om fuktkvoten överstiger 17%.

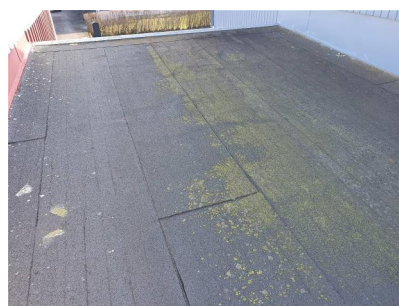
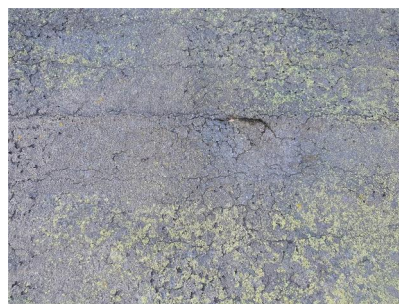
Takpappen har blåsor och sprickor.

Blåsor och sprickor på takpappen innebär att fuktskyddet har nedsatt funktion, vilket kan leda till fuktskador i underliggande konstruktioner.

Vi rekommenderar att du kontaktar en takläggare för en fördjupad undersökning för att bedöma orsak och omfattning.

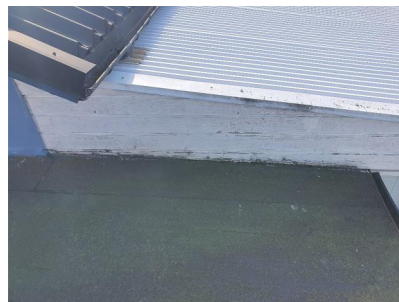
Ståndskiva saknas mot uterummet, rötskador noteras i nederkant.

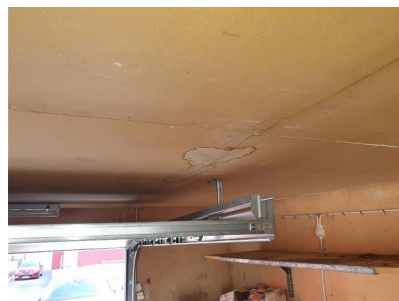
Fuktfläckar noteras i tak.  
Fuktindikering i dessa var utan anmärkning vid besiktningstillfället.

Se punkt garagetak.

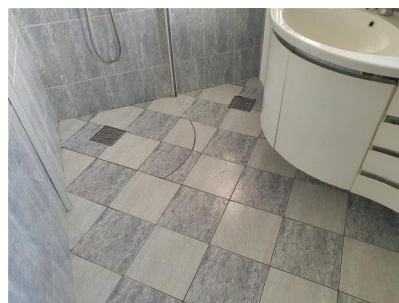
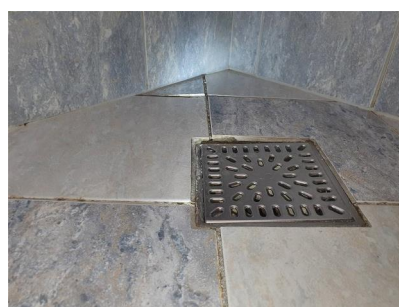
Klinker har rest sig i anslutning till ena golvbrunnen och förhöjda fuktindikationer uppmättes i utrymmet.

Vi rekommenderar en fördjupad undersökning för att bedöma orsak och omfattning. Aktuellt försäkringsbolag för byggnaden bör även kontaktas för bedömning om skadan är ersättningsbar eller ej.

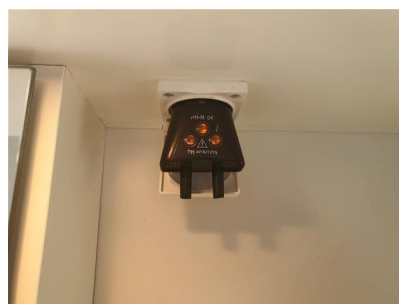
Vid stickprovskontroll av jordade eluttag noterades felkoppling.

Kontakta en elektriker för kontroll och åtgärd.

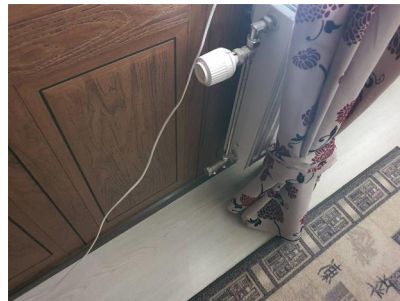
Vattenrör till radiator är ej framdraget.

Kontakt med rörmokare rekommenderas för åtgärd.

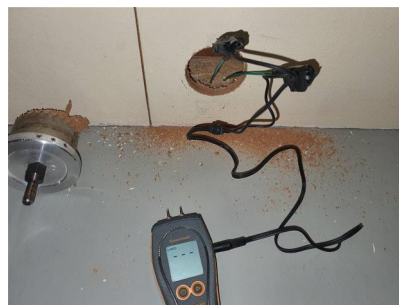
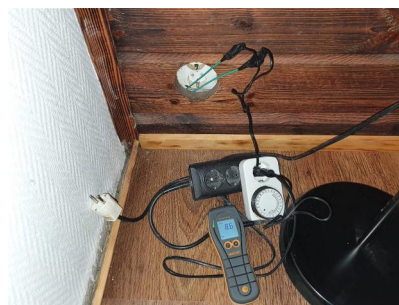
Täta ytskikt direkt på grundmur förekommer och en utreglad vägg i gillestuga.

På insidan av källarväggarna finns täta ytskikt och en utreglad vägg. På grund av naturlig fuktpåverkan från mark riskerar ytskiktet att släppa från underlaget. Ytskiktet riskerar dessutom att få mikrobiella skador (angrepp av mikroorganismer) som kan leda till att mikrobiell lukt sprids till boendemiljön.

Vid kontroll av konstruktionen uppmättes fuktvärden under kritisk nivå. Fuktkvoten via ett taget provhål i mellanvägg i förråd och i regel till utreglad vägg uppmättes till 8 respektive 9 %

Risk för mikrobiell tillväxt föreligger om fuktkvoten överstiger 17 %.

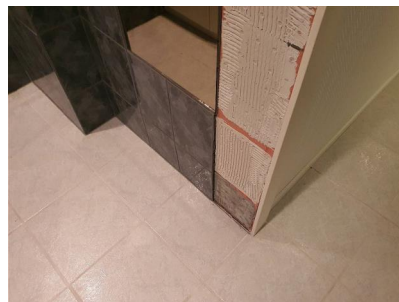
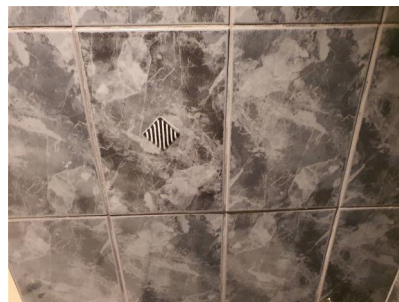
Bomljud (luft mellan materialskikt) hördes vid ställvis knackning och kakel har släppt lokalt.

Felet som uppstått är att vidhäftningen mellan kakel och underlag har upphört. Detta kan i sin tur medföra att tätskiktet bakom är bristfälligt vilket kan leda till fuktskador i bakomvarande konstruktioner.

Vi rekommenderar en fördjupad undersökning för att bedöma orsak och omfattning.
