Viberg 1:32

Viberg 340

Uppdragsnummer	S17713
Besiktningsdatum	2026-04-16
Besiktningföretag	OBM i Karlstad AB
Besiktningförrättare	Göran Rönnerfjäll
Närvarande	Säljare
Giltig till och med	2027-04-16

Byggnadsbeskrivning 1,5 plans villa	Byggnadsår 1909
Till eller ombyggnad 2019	Övrigt Huset möblerat

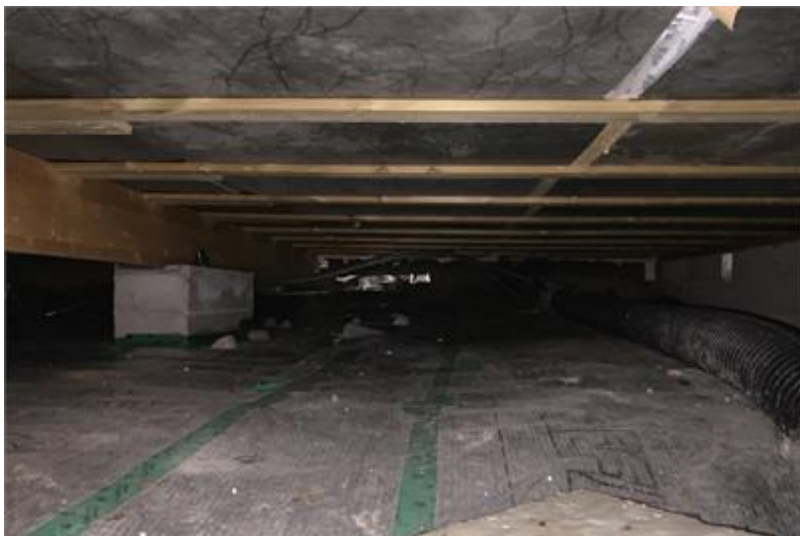
Byggnadsdel	Krypgrund
Konstruktionsdel	Trossbotten och bärlinor
Konstruktionsuppbyggnad	Krypgrund

Fuktkvoten uppmättes mellan 12-14% FK. Fuktmätningen är utförd på flertalet platser i grunden. Det kritiska gränsvärdet för mikrobiell tillväxt brukar anges till ca 17% fuktkvot (FK). Tryckimpregnerat virke förekommer delvis i golvbjälklaget, tryckimpregnering kan i vissa fall medföra kraftiga egenemissioner och vara svårsanerat.

Fuktkvoten är under gränsvärdet för mikrobiell påväxt. Notera att stickprovsmässig undersökning är utförd samt att mätvärden normalt sett kan variera över årstiderna. För att säkert fastställa konstruktionens kondition och fuktstatus måste en mer omfattande undersökning utföras.
