**Fastighetsuppgifter**

Östad 3:31

Bokövägen 5

Uppdragsnummer	O31497
Besiktningsdatum	2026-04-15
Besiktningföretag	OBM Besiktning Väst AB
Besiktningförrättare	Kristian Rasmussen
Närvarande	Husägare
Giltig till och med	2027-04-15

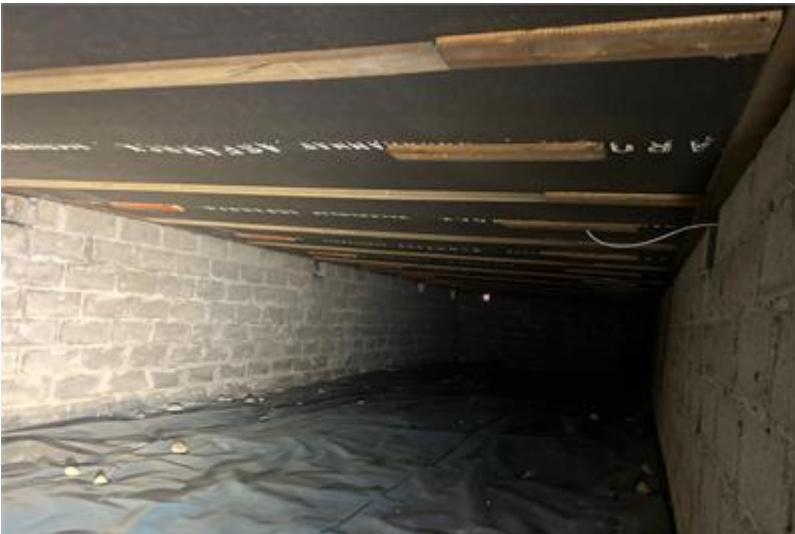
Byggnadsdel	Krypgrund
Konstruktionsdel	Bjälklagskonstruktion.
Konstruktionsuppbyggnad

Samtliga fuktkvotsmätningar är stickprovskontroller och mätvärden kan variera med årstider mm. Gränsen för mikrobiell tillväxt i trä går vid ca 17 % och för rötskador vid ca 28 % fuktkvot. I bjälklagskonstruktionen uppmättes fuktkvoten till ca 15-17 %. Viss mikrobiell påväxt noterades.

Då fuktkvoter strax under kritiskt gränsvärde samt mikrobiell påväxt noterades rekommenderar vi att man installerar en sorptionsavfuktare i krypgrunden för att säkerställa att fuktnivån inte ökar.

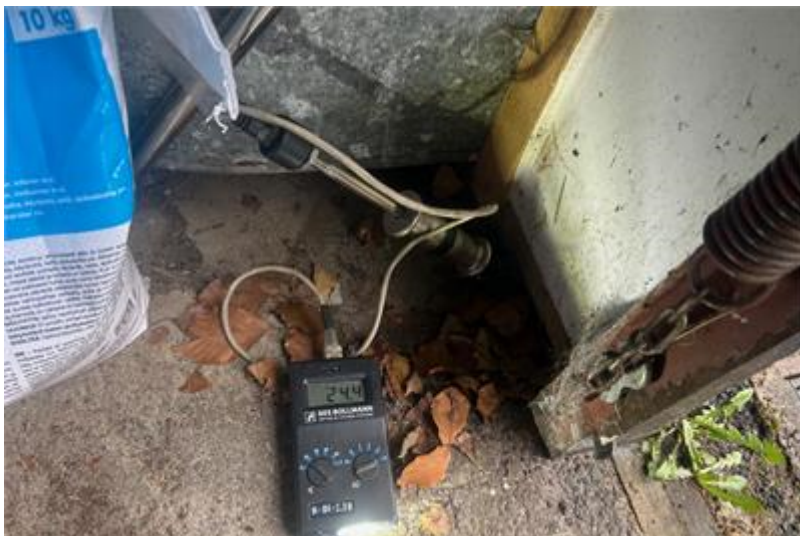
Byggnadsdel	Garage/Förråd
Konstruktionsdel	Konstruktioner av organiskt material.
Konstruktionsuppbyggnad

I en ytterväggssyll i garaget uppmättes fuktkvoten till ca 24-25 %.

I förrådet finns en uppreglad golvkonstruktion i vilken ett provhål togs upp, där ser man att reglarna ligger dikt an mot asfalten med en plast i mellan, i en regel uppmättes fuktkvoten till ca 23 % och en avvikande lukt upplevdes. Det är oklart om det finns en betongplatta under asfalten.

Vid kontroll av konstruktion noterades fuktkvoter över kritiskt gränsvärde för mikrobiell tillväxt i trä samt avvikande lukt. Därför rekommenderar vi att denna besiktning kompletteras med en fördjupad teknisk undersökning.
