# Besiktningssprotokoll

Anticimex Försäkringsbesiktning i samarbete med Fastighetsbyrån

Fastighetsbeteckning: Stenkumlagardrungs 1:71	
Fastighetsadress: Stenkumla Smissarve Hage 811	
Postnummer: 621 95	Ort: Visby

Besiktningdatum: 2026-04-13	Protokollnummer: 69622897
Temperatur: 6 °C	Väderlek: Halvklart
Tekniker: Joakim Linde	
E-post: joakim.linde@anticimex.se	
Kontor: Kalmar	
Närvarande: - Fastighetsägare

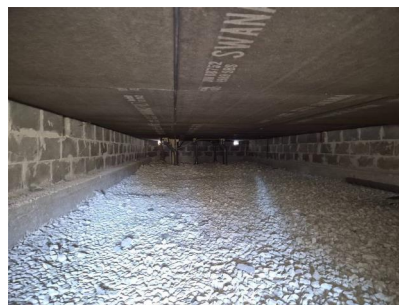
Vid kontroll av konstruktionen i krypgrund uppmättes fuktvärden under kritisk fuktnivå för mikrobiell tillväxt och normal lukt upplevdes.

Golvbjälklaget ovan den uteluftsventilerade krypgrunden riskerar att drabbas av fuktskador på grund av naturlig fuktpåverkan. Detta kan i sin tur leda till mikrobiella skador (angrepp av mikroorganismer) som kan leda till att mikrobiell lukt sprids till boendemiljön. Fuktkvoten uppmättes till ca 13%.

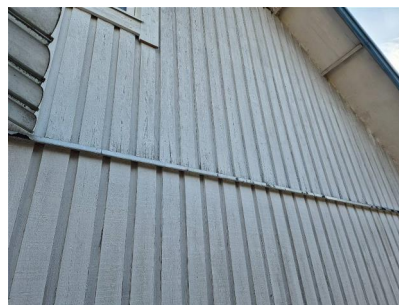
Fasadpanelen samt knutbrädor är i behov av målning/underhåll.

Fasadbeklädnad och träkonstruktioner där målningsbehov finns riskerar att få fukt- och rötskador på grund av sämre vattenavvisande förmåga. För att öka livslängden på fasadbeklädnaden rekommenderas målning och underhåll.

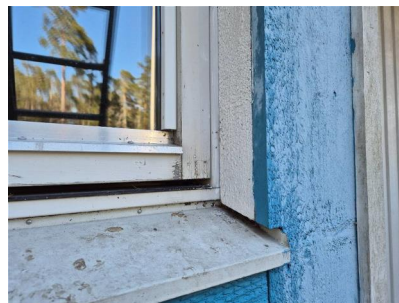
Fönster är i behov av målning/underhåll.

Fönsterbågar, fönsterkarmar och foder där målningsbehov finns riskerar att få fukt- och rötskador på grund av sämre vattenavvisande förmåga.

För att öka livslängden på fönster rekommenderas målning och underhåll.

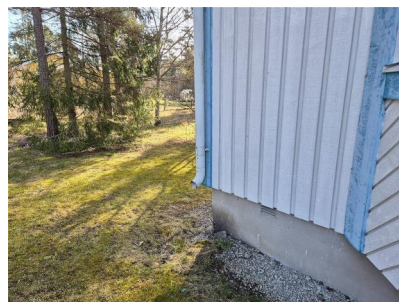
Stuprör avslutas nära husliv.

Stuprör som avslutas intill husliv (ovan mark) kan medföra en ökad fuktbelastning på grundmur/sockel med fuktrelaterade skador som följd.

Rekommenderar att leda bort regnvatten från huset.

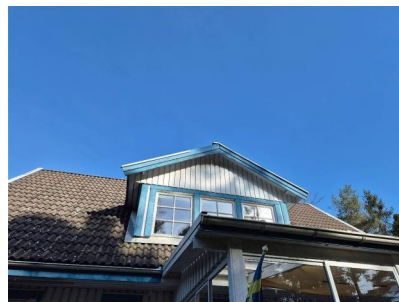
Vindskiveplåt saknas på del av takkupa.

Hänvisar till "1.Insamling av upplysningar och handlingar".

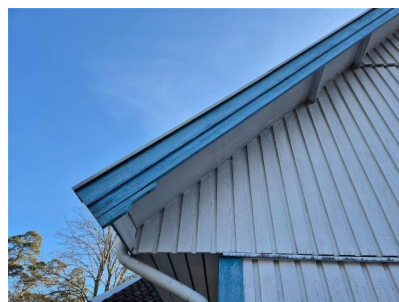
- Takets vindskivor är i behov av målning/underhåll.

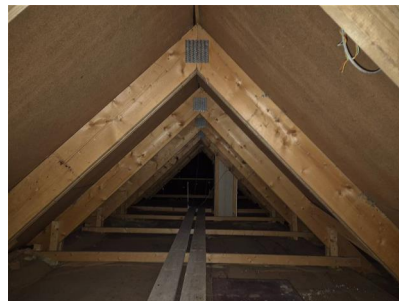
Underlagstaket består av träfiberskivor.

Eftersom underlagstaket består av träfiberskivor utan yttre täckning av papp under takbeklädnaden, finns risk vid ogynnsam väderlek att regnvatten/snö tränger in i skivskarvar med läckage på vindsutrymmet som följd. Med tiden kan även träfiberskivorna drabbas av fuktskador.

Vid kontroll av vinden uppmättes fuktvärden under kritisk fuktnivå för mikrobiell tillväxt och en normal lukt upplevdes. Fuktkvoten i underlagstak/takbjälkar uppmättes till ca 6%.

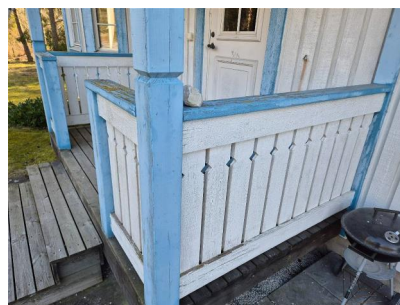
Farstuvistens träkonstruktioner är i behov av målning/underhåll.

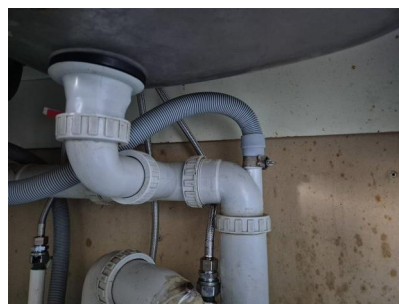
- Fuktskydd saknas i diskbänksskåp samt under kyl och frys.

Utan fuktskydd är det svårt att upptäcka läckage från rörledningar. Vatten kan då tränga in i omkringliggande konstruktioner och orsaka fuktskador.

- Upphängningsbygel saknas på avloppslang från diskmaskinen.

När upphängningsbygel saknas ökar risken för brott på slangen med läckage som möjlig följd.

För att upptäcka eventuella läckage, installera ett fuktskydd.

För att hindra brott på avloppslang rekommenderas komplettering av upphängningsbygel.

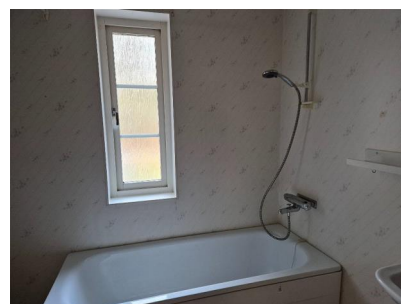
- Våtutrymmet har äldre yt-/tätskikt.

Eftersom funktionen, som innebär att ytskiktet/tätskiktet ska vara vattentätt, kan vara nedsatt finns en ökad risk att vatten tränger igenom ytskiktet/tätskiktet med vattensador i omkringliggande konstruktioner som följd.

- Duschen är placerad nära ett fönster.

Duschens placering i våtutrymmet utgör en risk för fuktskador i fönster- och väggkonstruktionen.

För att minska risken för fuktskador på fönster och väggkonstruktion rekommenderas att man skyddar fönstret mot vattenbegjutning.

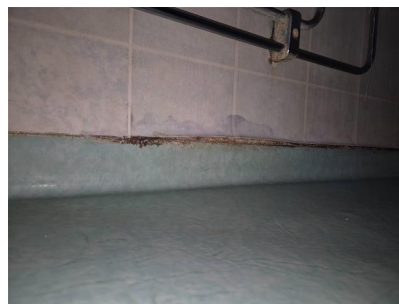
Väggbeklädnad har släppt något från underlaget.

Eftersom funktionen, som innebär att ytskiktet/tätskiktet ska vara vattentätt, kan vara nedsatt finns en ökad risk att vatten tränger igenom ytskiktet/tätskiktet med vattenskador i omkringliggande konstruktioner som följd.

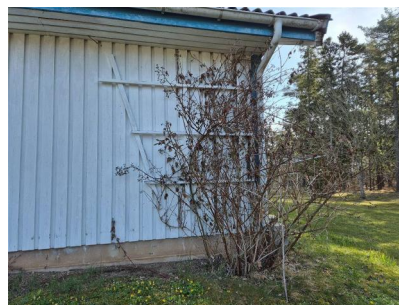
Viss växtlighet finns i anslutning till byggnaden.

När det finns rabatter och växter nära byggnaden finns risk att fukt stannar kvar i väggarna. Detta kan i sin tur orsaka invändiga fuktskador. Växternas rötter kan också skada grundmuren.

Området närmast huset rekommenderas att vara fritt från växtlighet.

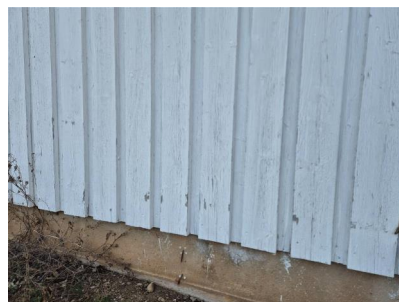
Fasadpanelen samt knutbrädor är i behov av målning/underhåll.

Fasadbeklädnad och träkonstruktioner där målningsbehov finns riskerar att få fukt- och rötskador på grund av sämre vattenavvisande förmåga. För att öka livslängden på fasadbeklädnaden rekommenderas målning och underhåll.

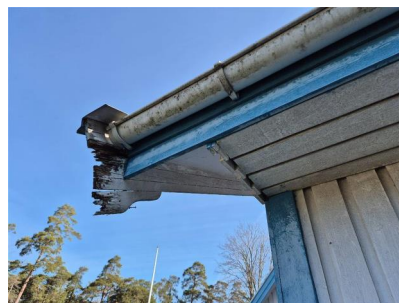
Takets vindskivor i behov av målning/underhåll samt byte av skadade delar.

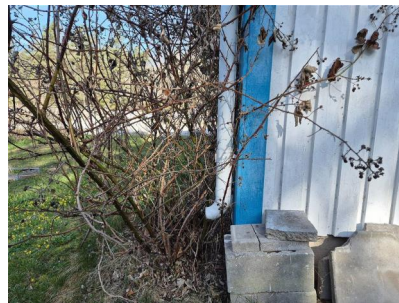
Stuprör avslutas nära husliv.

Stuprör som avslutas intill husliv (ovan mark) kan medföra en ökad fuktbelastning på grundmur/sockel med fuktrelaterade skador som följd.

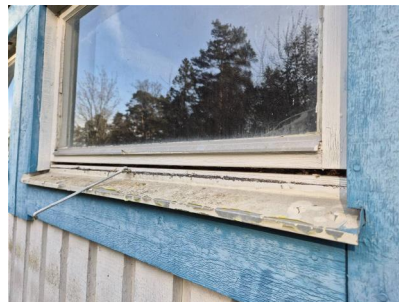
Fönster är i behov av målning/underhåll.

Fönsterbågar och fönsterkarmar där målningsbehov finns riskerar att få fukt- och rötskador på grund av sämre vattenavvisande förmåga.

För att öka livslängden på fönster rekommenderas målning och underhåll.

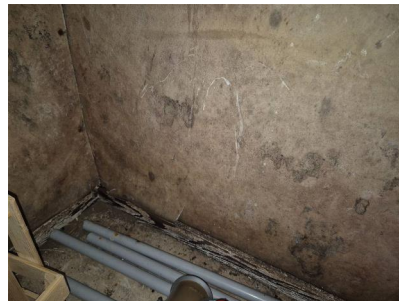
Vid fuktkvotsmätning av förrådsvägg uppmättes fuktvärden över kritisk nivå för mikrobiell tillväxt och normal lukt upplevdes.

Fuktkvoten uppmättes till över 25% och rötskada finns i golvsockel.

Vi rekommenderar en fördjupad undersökning för att bedöma orsak och omfattning.

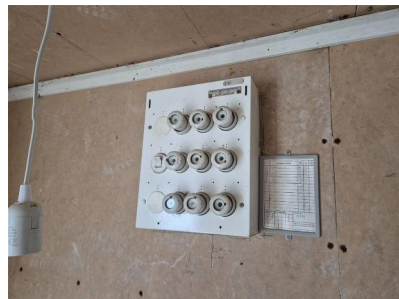
Jordfelsbrytare finns ej.

Det finns inget krav att hus byggda före år 2000 ska ha jordfelsbrytare. Jordfelsbrytaren minskar dock risken för personskador och brand orsakade av elanläggningen.

Kontakta en elektriker för kontroll och åtgärd.
