Besiktningssprotokoll

Anticimex Försäkringsbesiktning i samarbete med Fastighetsbyrån

Fastighetsbeteckning: Västanvik 2:343	
Fastighetsadress: Åtorpsvägen 343	
Postnummer: 591 97	Ort: Motala

Försäkringsbesiktning

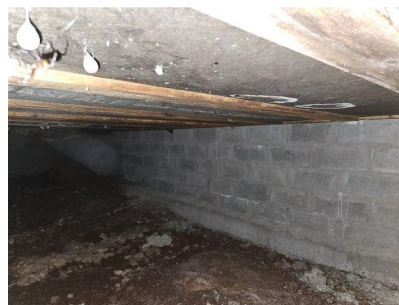
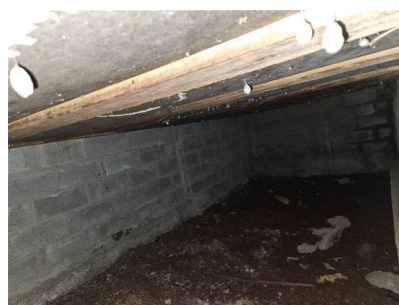
Utvändigt / Krypgrund

Vid besiktningen har fotografier tagits via ventiler, utan att några mer betydande anmärkningar kunde konstateras, vilket finns med bilder att se vidare i protokollet.

Krypgrunden har inte kunnat besiktigas i sin helhet då inspektionslucka saknas. Okulär bedömning har delvis utförts via ventil på husets baksida, varifrån fotografier har tagits. Vid denna begränsade insyn noterades enstaka fläckar på blindbottenskviv, dock i mindre omfattning.

Uteluftsventilerade krypgrunder med bjälklag av organiskt material är konstruktioner som periodvis kan vara utsatta för förhöjda fuktnivåer, vilket kan leda till mikrobiell påväxt och i förlängningen även risk för rötskador.

Det noteras dock att åtkomst till krypgrunden saknas då inspektionslucka inte är installerad. För att möjliggöra regelbunden kontroll rekommenderas att en inspektionslucka anordnas, då årlig besiktning av krypgrunden är att föredra för att tidigt kunna upptäcka eventuella skador eller avvikelser.

Då fullständig besiktning inte kunnat genomföras, rekommenderas en kompletterande undersökning efter att inspektionslucka installerats, i den mån detta är möjligt.

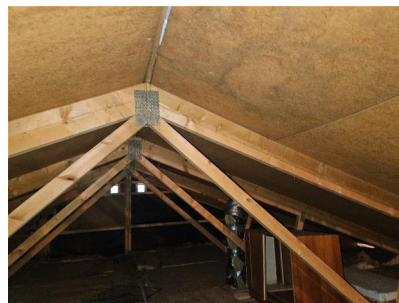
Utvändigt / Vind

Underlagstaket utgörs av träfiberskivor.

Då dessa saknar yttre tätskikt i form av papp under takbeklädnaden föreligger en konstruktionsrelaterad risk att nederbörd, såsom regn eller snö, vid ogynnsamma väderförhållanden kan tränga in i skarvar. Detta kan medföra läckage till vindsutrymmet samt på sikt orsaka fuktskador i materialet.

Vid besiktningstillfället noterades enstaka fuktrosor. Förekomsten bedöms dock vara begränsad och inom vad som kan anses normalt för aktuell konstruktion.

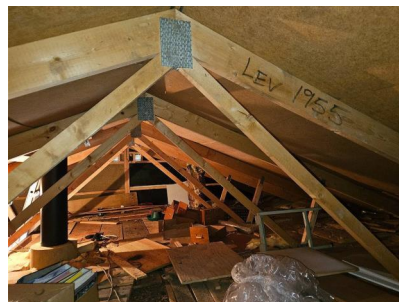
Vid kontroll av vinden uppmättes fuktvärden under kritisk fuktnivå för mikrobiell tillväxt.

Fuktkvoten i takbjälkar uppmättes till 9 %.

Risk för mikrobiell tillväxt föreligger om fuktkvoten överstiger 17 %.

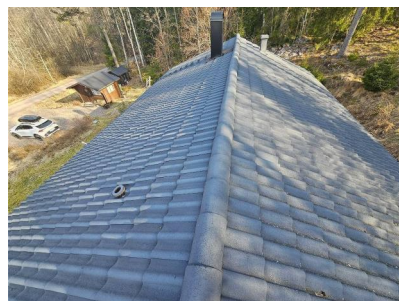
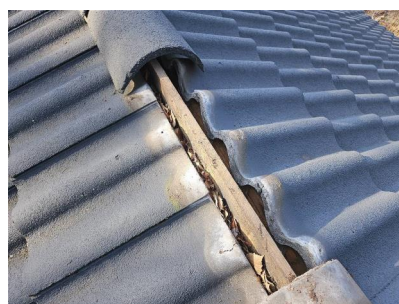
Utvändigt / Tak

Yttertaket bedöms vara äldre, men har behandlats och målats år 2021 av Rena Tak AB.

Takpannor och plåtdetaljer har generellt en begränsad teknisk livslängd. Då taktäckningen är av äldre datum bedöms dess motståndskraft mot vatteninträngning vara nedsatt, vilket i sin tur kan innebära risk för fuktskador i underliggande träläkt och vidare ned i konstruktionen.

Med hänsyn till utfört underhåll av takytan bedöms risken dock som något reducerad. Det noteras att en komplettering med ny nockbandstättning under nockpannor kan vara aktuell, då befintlig plastfolie bedöms vara föråldrad och vittrat sönder.

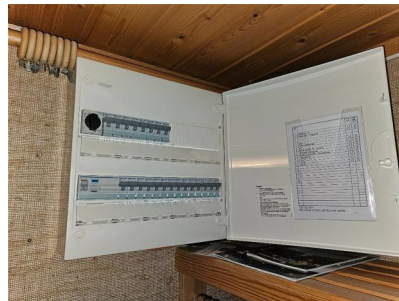
Entréplan / Entréhall

- ✓ El-centralen har jordfelsbrytare och gruppförteckning.

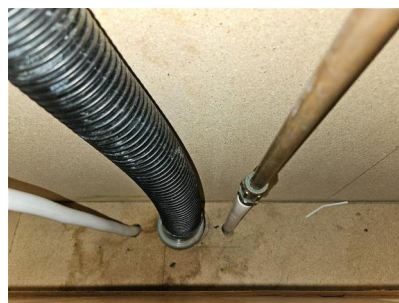
Entréplan / Kök

- ⚠ Fuktskydd saknas i diskbänksskåp.

Utan fuktskydd är det svårt att upptäcka läckage från rörledningar. Vatten kan då tränga in i omkringliggande konstruktioner och orsaka fuktskador.

Mindre fuktfläckar noteras runt rör genomföringar golv i spånskiva, men inga förhöjda fuktvärden uppmättes.

För att upptäcka eventuella läckage, installera ett fuktskydd.

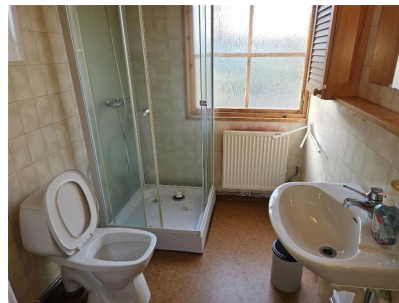
Entréplan / Dusch/Toalett

Våutrymmet har äldre yt- och tätskikt.

Då tätskiktets funktion, det vill säga att vara vattentätt, kan vara nedsatt föreligger en ökad risk för att fukt tränger igenom konstruktionen. Detta kan i sin tur medföra fuktskador i angränsande byggnadsdelar.

Fuktindikering bedöms som ej fullt relevant då duschkabin är installerad och därmed begränsar åtkomsten till relevanta ytor.

Fuktindikering har dock utförts på tillgängliga delar utan att några avvikelser har noterats.

Vid besiktningstillfället är duschkabin installerad, vilket bedöms reducera risken för fuktrelaterade skador. Det rekommenderas att duschkabinen fortsatt används fram till dess att våtrummet renoveras på nytt.
