Besiktningssprotokoll

Anticimex Försäkringsbesiktning i samarbete med Fastighetsbyrån

Fastighetsbeteckning: Långelanda-Stala 1:25	
Fastighetsadress: Dammen 920	
Postnummer: 47293	Ort: Svanesund

Besiktningdatum: 2026-04-15	Protokollnummer: 69654570
Temperatur: 7 °C	Väderlek: Mulet
Tekniker: Stefan Jarefjäll	
E-post: Stefan.jarefjall@anticimex.se	
Kontor: Uddevalla	
Närvarande: Fastighetsägare

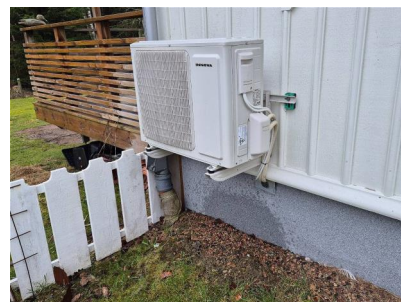
Utvändigt / Sockel

Luftvärmepumpens utedel saknar underliggande avrinningsplåt och kondensvatten leds inte bort från husgrunden.

Bristen medför ökad risk för att vatten kan tränga in i anslutande konstruktioner, vilket kan resultera i fuktrelaterade skador.

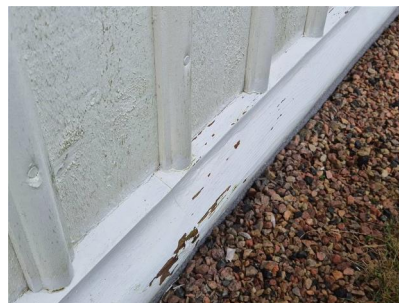
Utvändigt / Fasad

- Fasadpanel och vindskivor är i behov av tvätt.
- Färgsläpp förekommer på offerbräda, underhåll/målning rekommenderas.

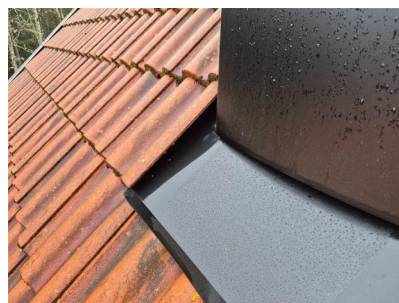
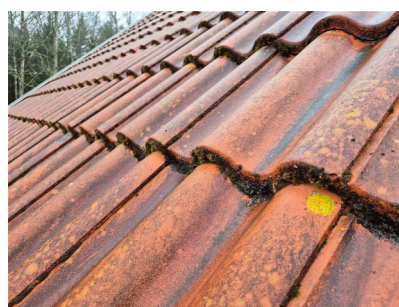
Utvändigt / Tak

- Otätheter noterades mellan nederbeslaget till skorsten och takpannorna.
- Begynnande mosspåväxt förekommer på takpannorna.
- Enstaka takpannor har ändrat läge i samband med tidigare storm, kommer att åtgärdas inom kort.

Bristerna kan leda till att taktäckningen har ett minskat motstånd mot vatteninträngning, vilket kan resultera i fuktrelaterade skador på träläkt och underliggande konstruktioner.

Taket har av säkerhetsskäl besiktigats från mark och takstege.

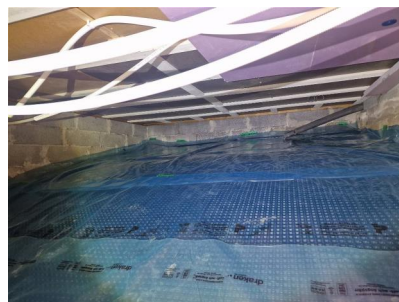
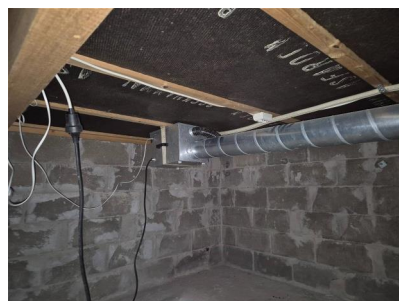
Utvändigt / Krypgrund

- Kontroll och konstruktion utfördes genom okulär kontroll av och fuktkvotsmätning i blindbotten/bjälklag. Vid kontroll av konstruktion uppmättes fuktvärden under kritisk fuktnivå för mikrobiell tillväxt.
- Krypgrundsavfuktare finns installerad.

Fuktkvoten uppmättes till 9 - 11 %. Risk för mikrobiell tillväxt föreligger om fuktkvoten överstiger 17 %.

Syftet med installerad avfuktare är att genom avfuktning hålla fuktigheten i krypgrunden på en så låg nivå att ingen tillväxt av mikroorganismer är möjlig. För att detta ska fungera är det viktigt att installationen servas årligen med bland annat filterbyte och kontroll av inställningar så att fuktigheten inte stiger.

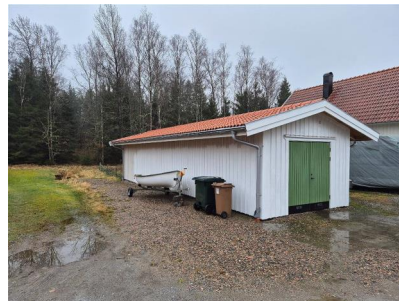
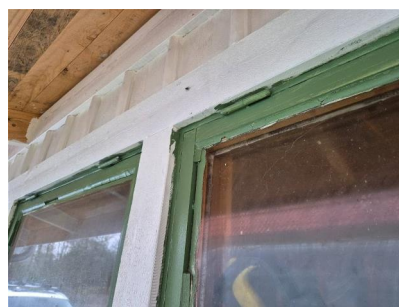
Utvändigt / Garage (Ut- och Invändigt)

- Byggnaden är inte färdigställd, framförallt invändigt.
- Utvändig målning är pågående. Bland annat är takfotsutsprång obehandlad.
- Tröskelbleck saknas till förrådsdörr.
- Fönster är ommålade, men är i behov av nytt kitt.

Risk för fuktrelaterade skador på grund av sämre vattenavvisande förmåga.

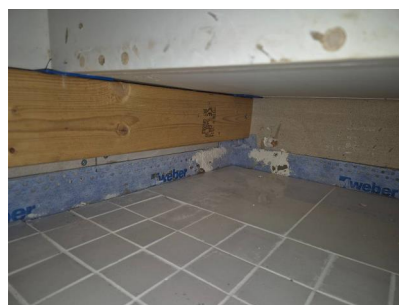
Entréplan / Tvättstuga

- Golvfallet är bristfälligt utfört.
- Tätskittsuppvik mot väggar är inte fixerade bakom tvättskåp.
- Golvbrunn finns installerad. Tvättmaskin, tvättställ etc. är direktkopplade till avlopp.

Noteringarna bedöms som mindre brister.

Vid fuktindikering som utfördes i utrymmet noterades inga förhöjda fuktindikationer.

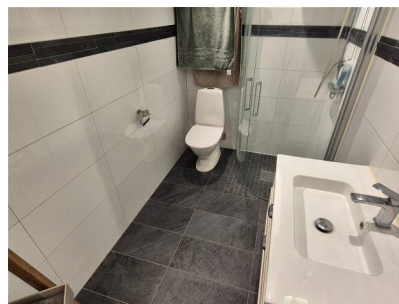
Övre plan / Dusch och WC

Golvfallet är bristfälligt utfört utanför duschzon med lågpunkter.

Det finns risk att vatten blir stående i lågpunkter med missfärgningar som följd.

Vid fuktindikering som utfördes i utrymmet noterades inga förhöjda fuktindikationer.
