Besiktningssprotokoll

Anticimex Försäkringsbesiktning i samarbete med Fastighetsbyrån

Fastighetsbeteckning: Hummern 3	
Fastighetsadress: Rundan 22	
Postnummer: 30253	Ort: Halmstad

Försäkringsbesiktning

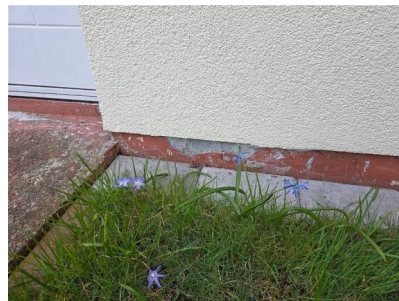
Utvändigt / Sockel

Lokala puts och färgsläpp noteras från sockeln.

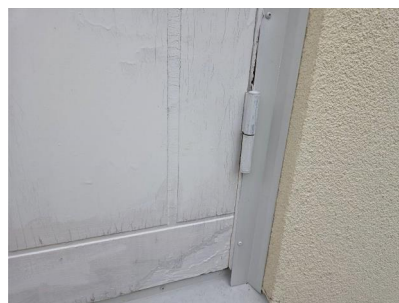
Dörr till tvättstugan är i behov av underhåll/byte.
Karm och dörrblad är rötskadat.

Bristen medför ökad risk att vatten kan tränga ner i bakomliggande konstruktion.

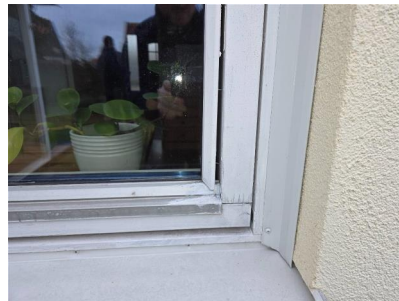
Utvändigt / Fönster

Täcklisten på glaskassetterna i fönstren mot väster glipar.

Bristen medför ökad risk att vatten kan tränga ner i bakomliggande konstruktion med fuktrelaterade skador som möjlig följd.

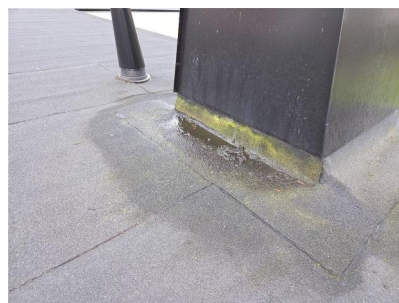
Utvändigt / Tak

Vatten blir stående vid takhuvens sida motnock.

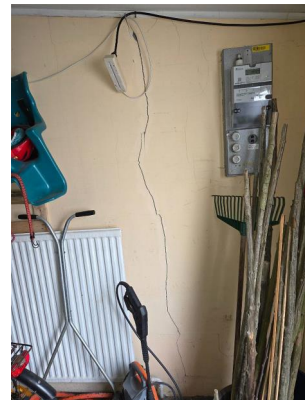
Sprickor noterades i garaget vägg mot huset. Enligt fastighetsägaren har sprickorna varit oförändrade sedan förvärvet.

Vi rekommenderar en fördjupad undersökning för att bedöma orsak och omfattning.

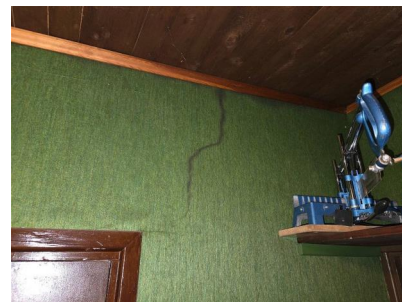
Missfärgningar noteras på ytskiktet i förrådet.

Vid fuktindikering mot missfärgningen kunde inga förhöjda fuktindikationer påvisas.

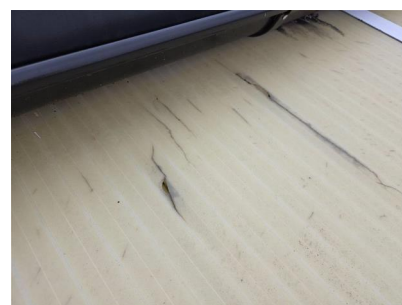
Utvändigt / Uterum

Sprickor och hål finns i kanalplasten.

Bristen medför ökad risk att vatten kan tränga ner i underliggande konstruktion med fuktrelaterade skador som möjlig följd.

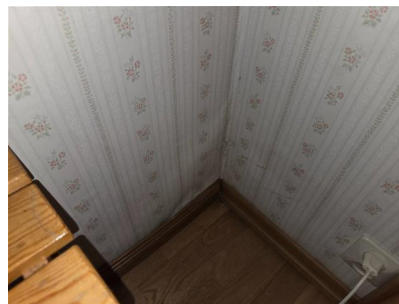
Entréplan / Sovrum 2

Tapetsläpp och deformerad list noteras i hörnet mot sydost.
Vid fuktindikering kunde inga förhöjda fuktindikationer påvisas.

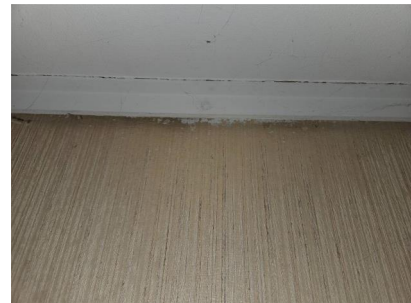
Entréplan / Vardagsrum

En missfärgning finns på väggen i takvinkeln mot norr.

Vid fuktindikering mot missfärgningen kunde inga förhöjda fuktindikationer påvisas.
