# Besiktningssprotokoll

Anticimex Överlåtelsebesiktning av småhus - nivå 1

Fastighetsbeteckning: Koby 5:2	
Fastighetsägare: Karin Elisabeth Götefelt	
Fastighetsadress: Simtuna Koby 5	
Postnummer: 749 71	Ort: Fjärdhundra

Besiktningdatum: 2026-04-15	Protokollnummer: 69651218
Temperatur: 12 °C	Väderlek: Sol
Tekniker: Jennifer Nordlejon	
E-post: jennifer.nordlejon@anticimex.se	
Kontor: Västerås	
Närvarande: Säljarna samt besikningstekniker från Anticimex Jennifer Nordlejon.

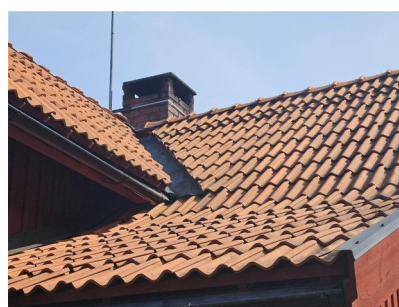
Inget att notera.

Taket besiktat från marken.

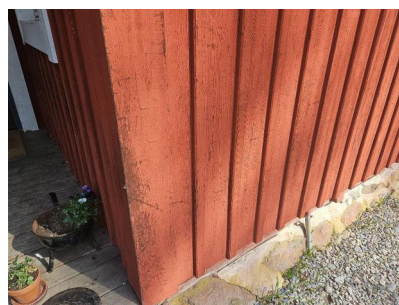
Fasadpanelen är i behov av målning/underhåll.

Fasadbeklädnad och träkonstruktioner där målningsbehov finns riskerar att få fukt- och rötskador på grund av sämre vattenavvisande förmåga. För att öka livslängden på fasadbeklädnaden rekommenderas målning och underhåll.

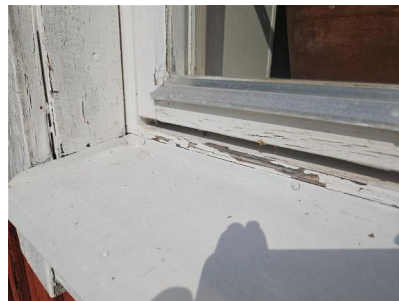
Fönster är i behov av målning/underhåll.

Fönsterbågar och fönsterkarmar där målningsbehov finns riskerar att få fukt- och rötskador på grund av sämre vattenavvisande förmåga.

För att öka livslängden på fönster rekommenderas målning och underhåll.

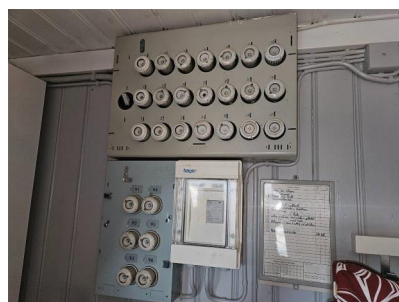
- ✎ Jordfelsbrytare finns ej.

Det finns inget krav att hus byggda före år 2000 ska ha jordfelsbrytare. Jordfelsbrytaren minskar dock risken för personskador och brand orsakade av elanläggningen.

Kontakta en elektriker för kontroll och åtgärd.

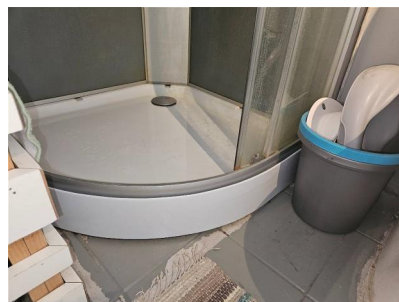
- ❓ Golvbrunnen är inte besiktningsbar.

För att kunna kontrollera och bedöma golvbrunnen måste den vara tillgänglig och rengjord.

Vi rekommenderar en kompletterande besiktning när golvbrunnen är tillgänglig och rengjord.
