Floda 3:727

Lensjövägen 24

Uppdragsnummer	O31106
Besiktningsdatum	2026-03-19
Besiktningföretag	OBM Besiktning Väst AB
Besiktningförrättare	Emil Johansson
Närvarande	Fastighetsägare
Giltig till och med	2027-03-19

## Bilaga 1 för kontroll av valda konstruktioner

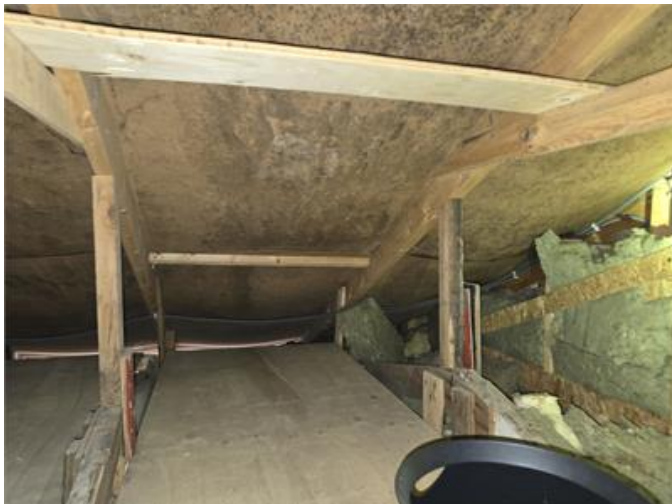
Överblick del av vinden.

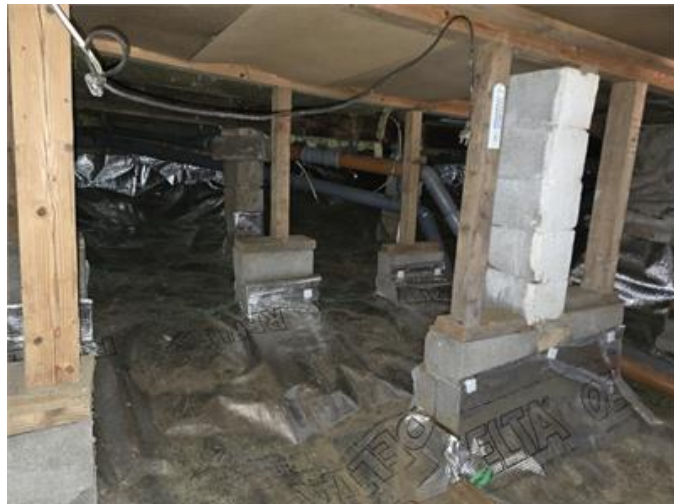
Överblick kryppgrund.

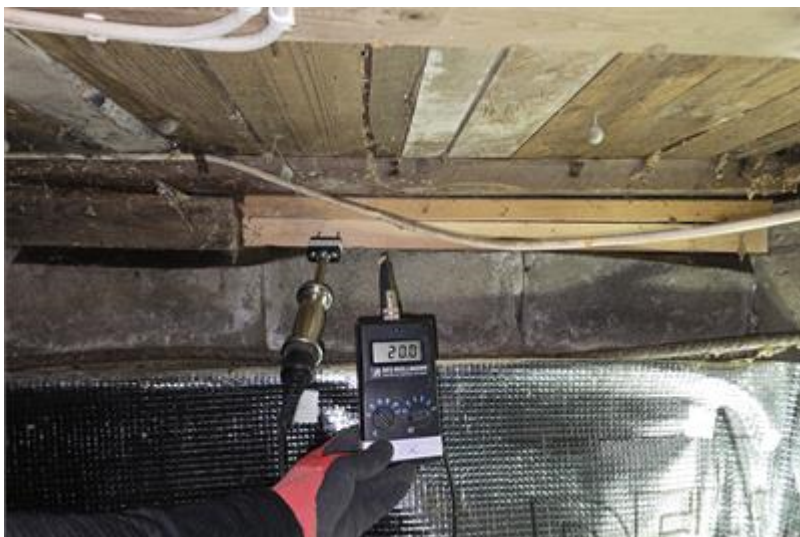
Fuktkvoten uppmättes till ca 16-20% i undersidan av bjälklaget.

I krypgrunden noteras brister gällande bärlinor och upplag och ojämnheter i bjälklaget.

Spricka noteras i en murad vägg.

Sockeln är murad och har på delar av huset inte förskjutna skarvar. Blindbottensskivor som släppt/saknas noteras.

I källardelen noteras en unken lukt.

Då förhöjda fuktkvotsvärden uppmättes, brister noterats och en avvikande lukt upplevts rekommenderas det att besiktningen kompletteras med en vidare undersökning av en fackman för att kontrollera orsak/omfattning samt lämpliga åtgärder.
